# U-Car Grading Report

| รุ่น | NISSAN X-TRAIL 2.0 V | | |
| รุ่นปี | 2015 | เลขไมล์ | 101,345กม. |

| วันที่ตรวจสอบ | 2021/11/19 |

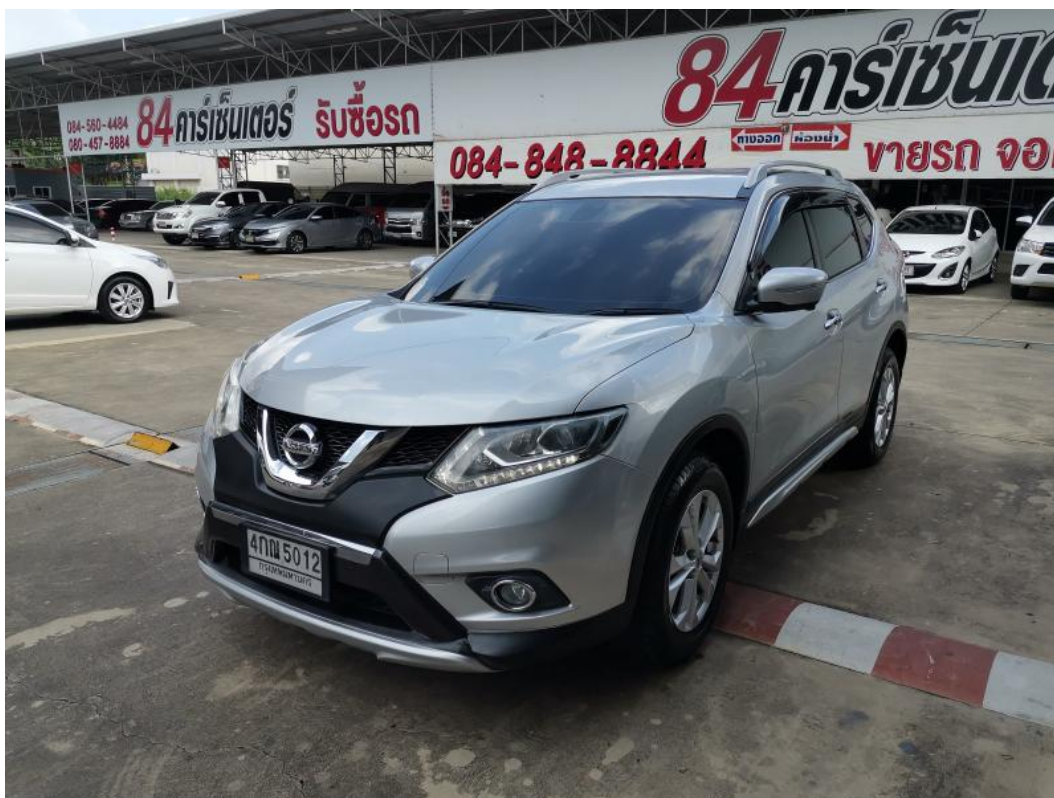
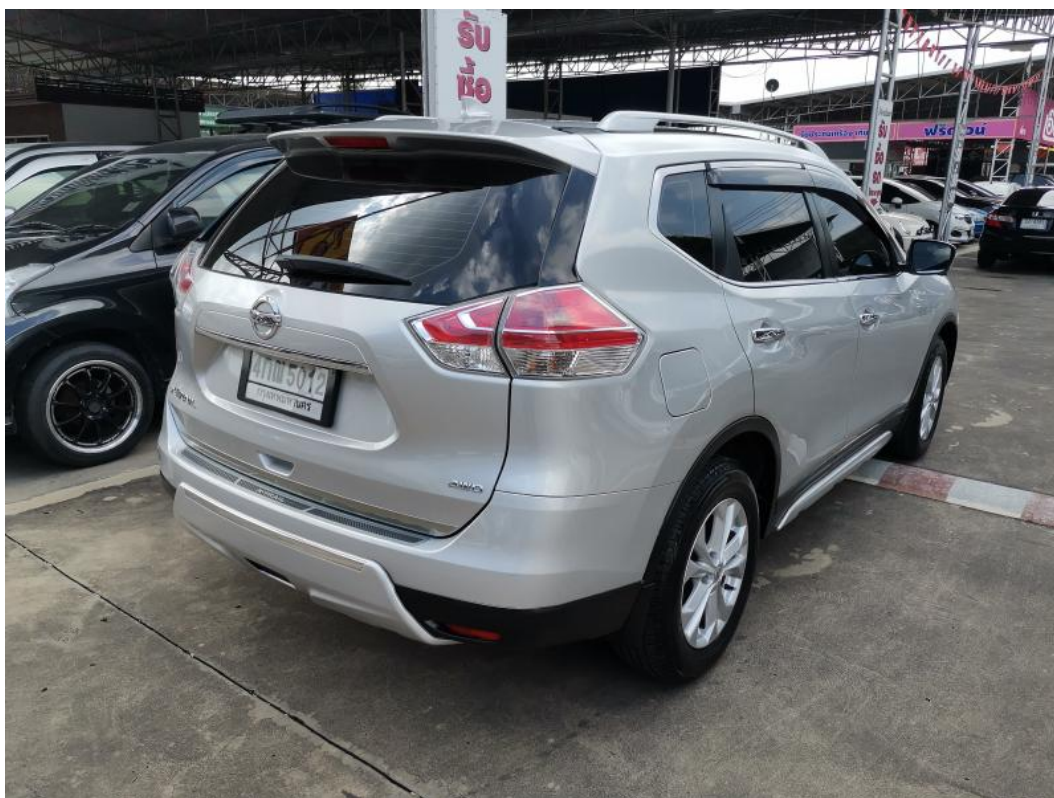
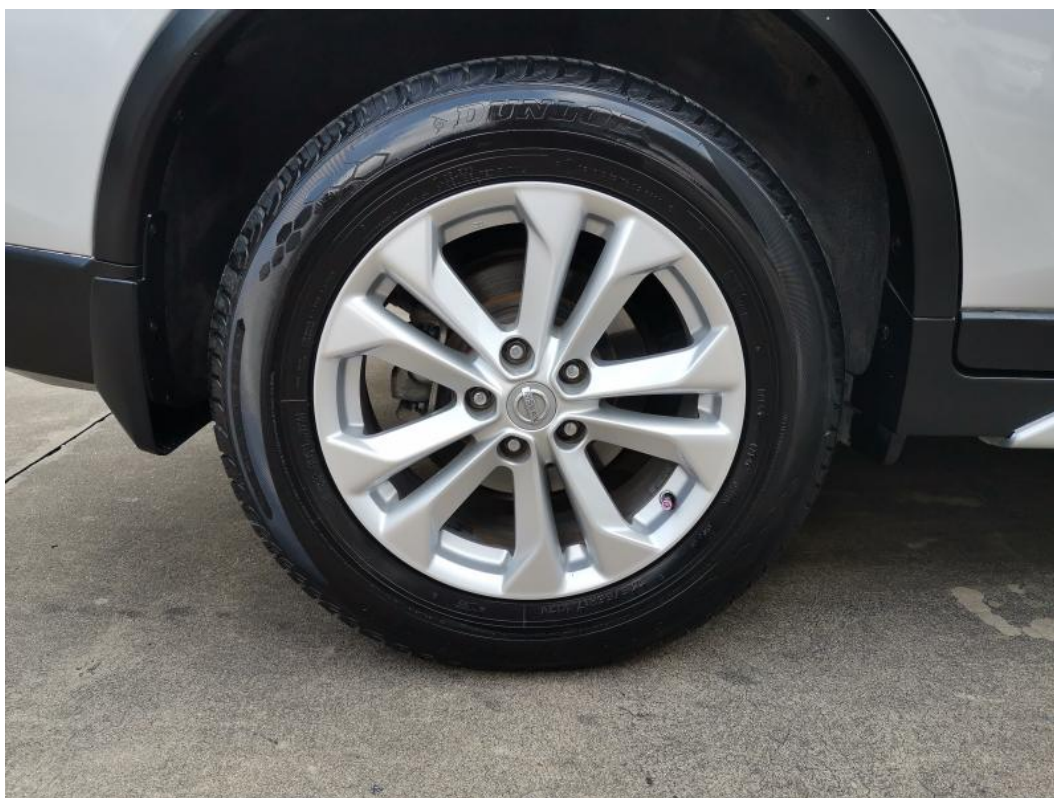
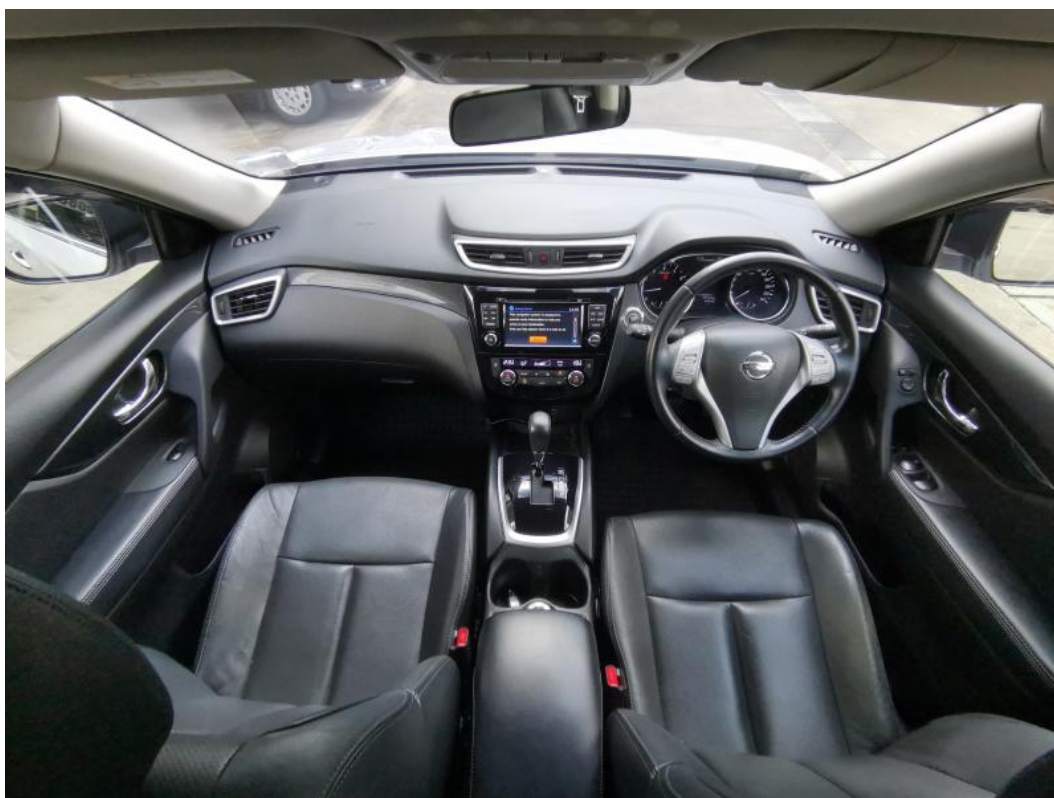
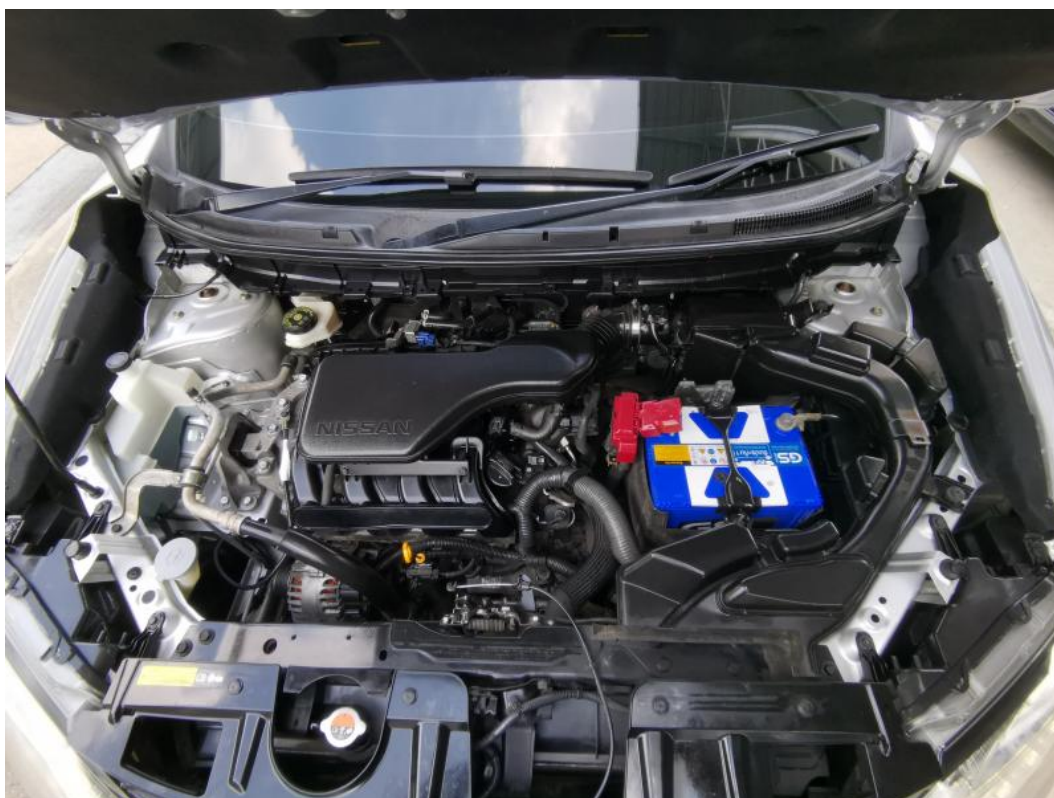
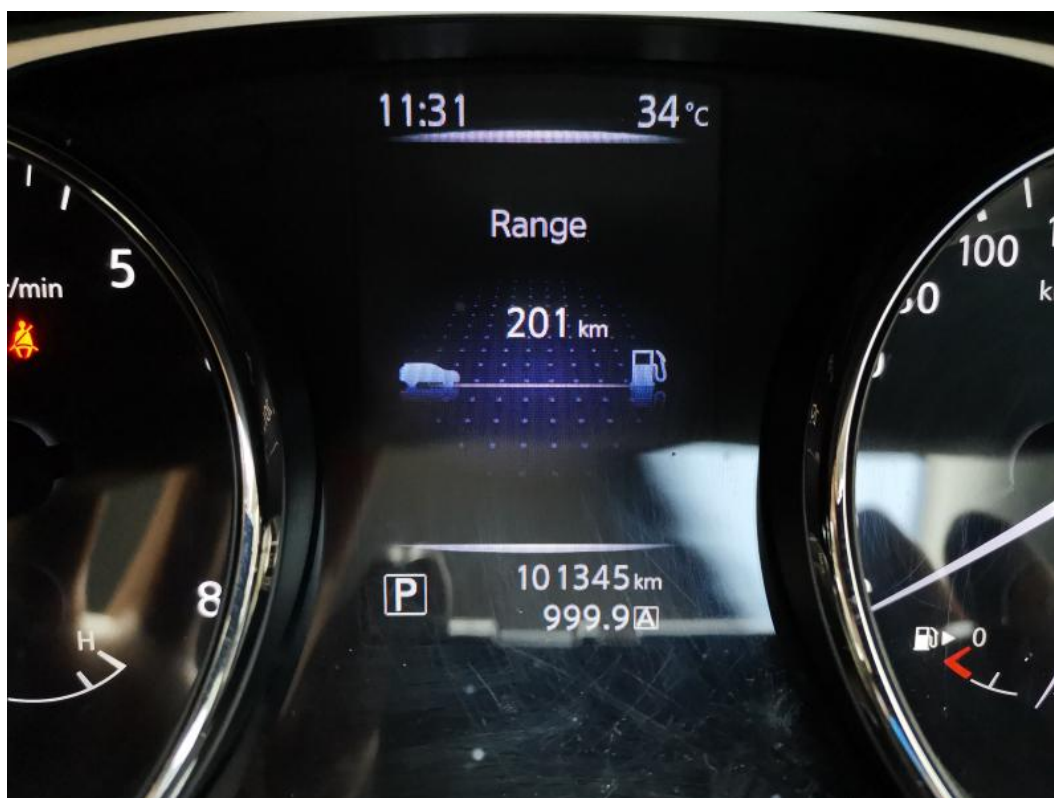
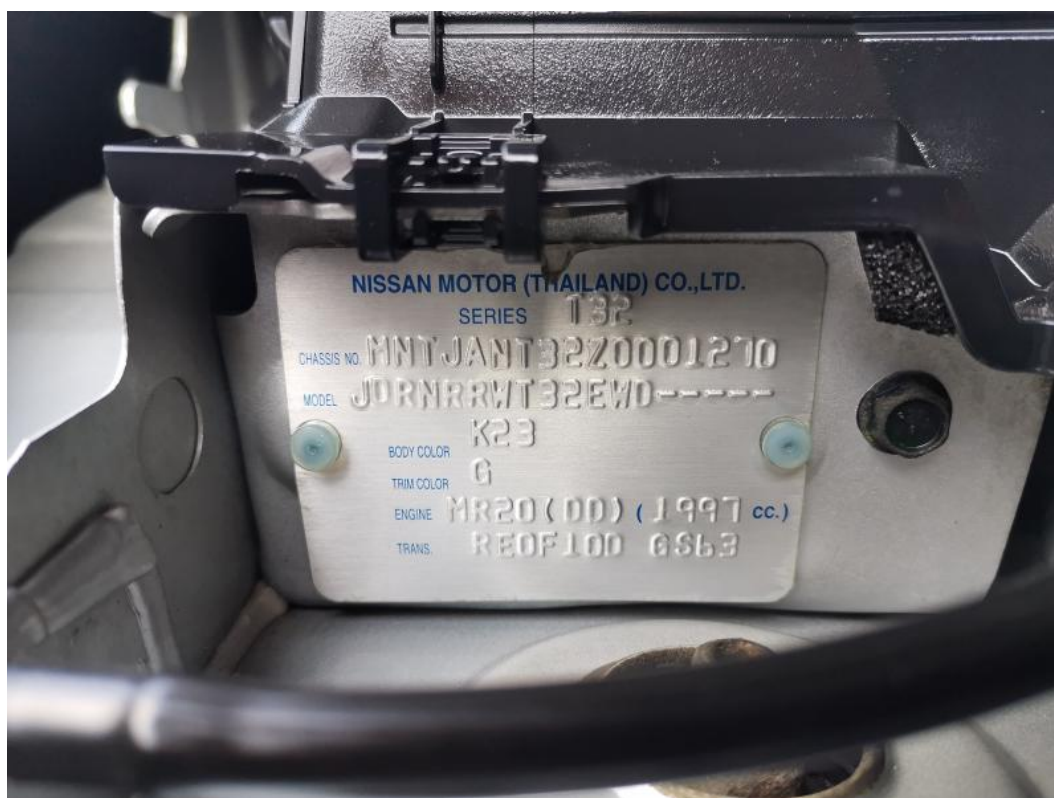
การวินิจฉัย CP 1

การวินิจฉัย CP 2

| Health Report | | Health Report | |
|---|---|---|---|
| ECM (Engine Control Module) | No Fault Code | TCM (Transmission Control Module) | No Fault Code |
