# U-Car Grading Report

# U-car Grading Report

รุ่น	HONDA CIVIC 1.8 NAVI		
สี	White	หมายเลขทะเบียน (Plate number)	ขอ7742
รุ่นปี	2012	เลขไมล์	200,074กม.
แบบ	เลขตัวถัง	MRHFB2630CP203169

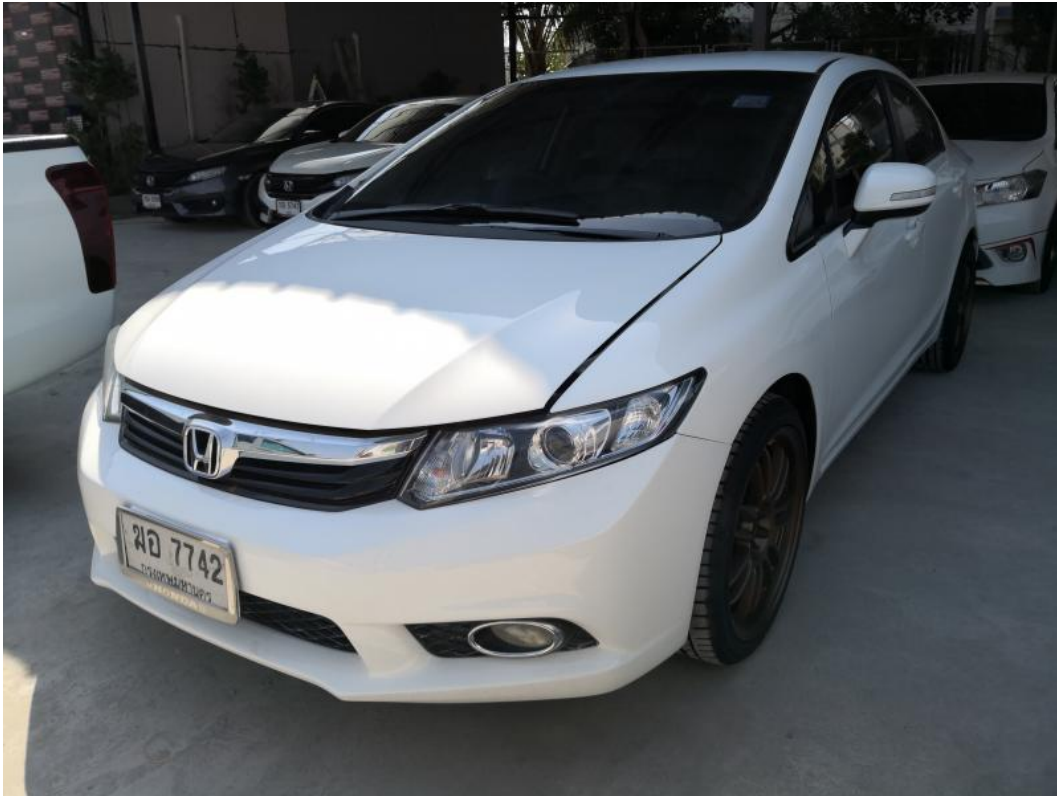
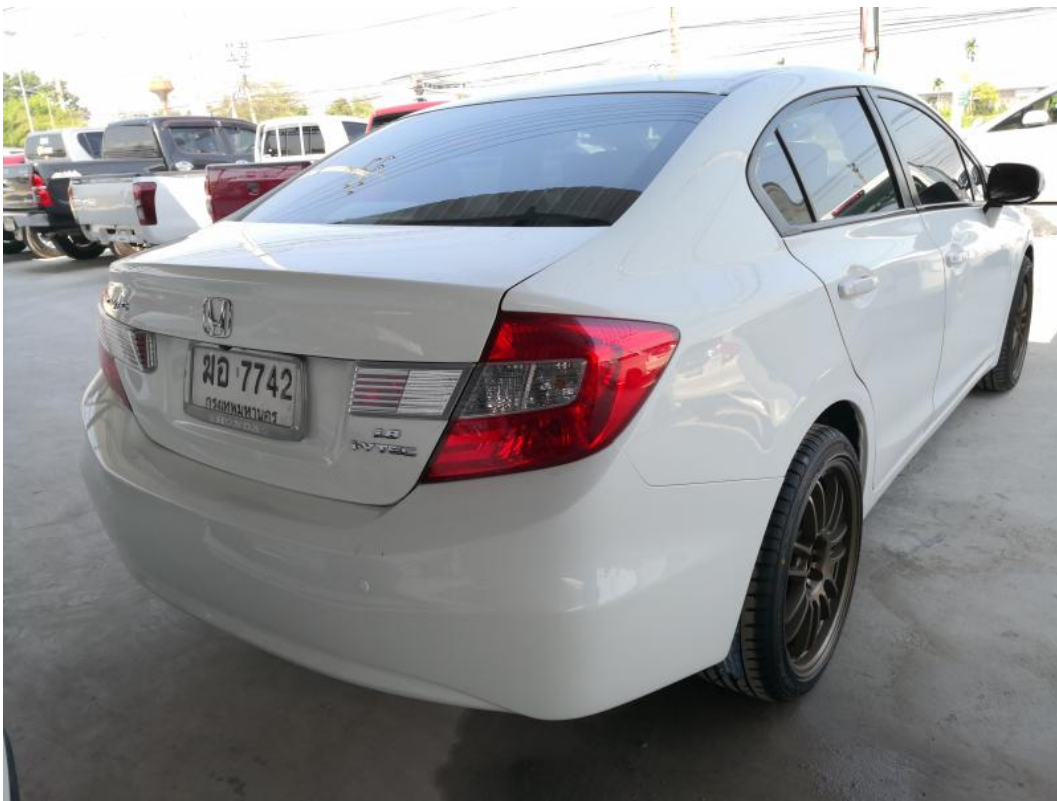
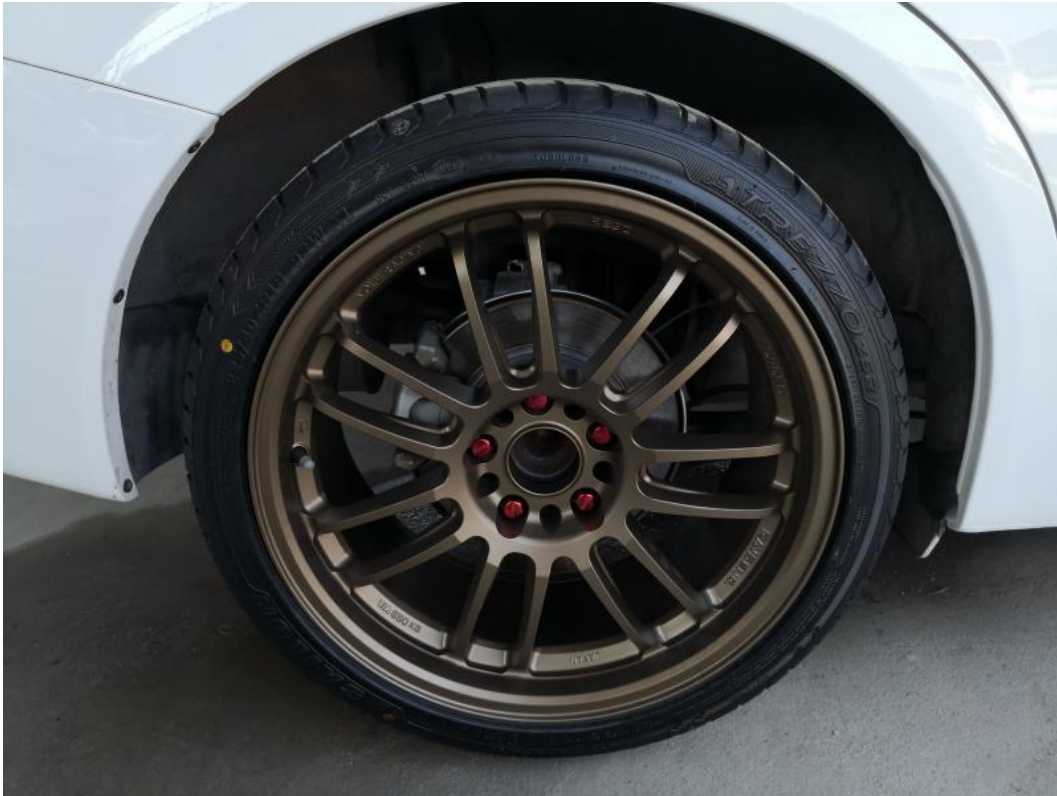
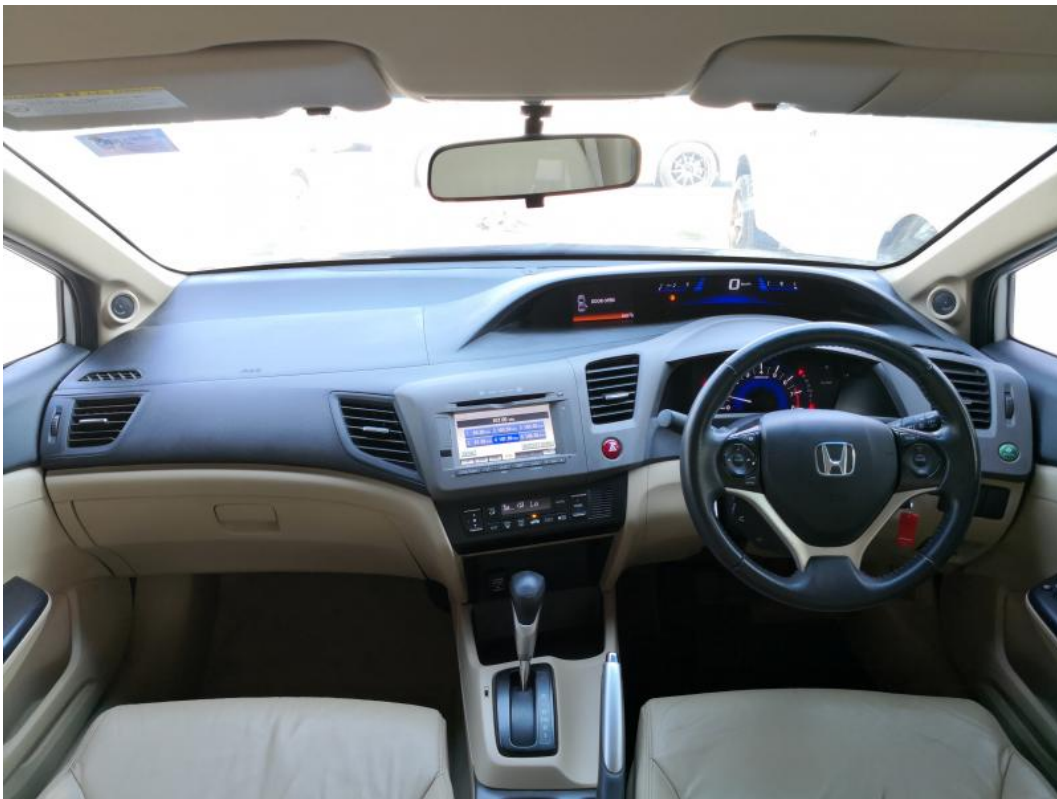
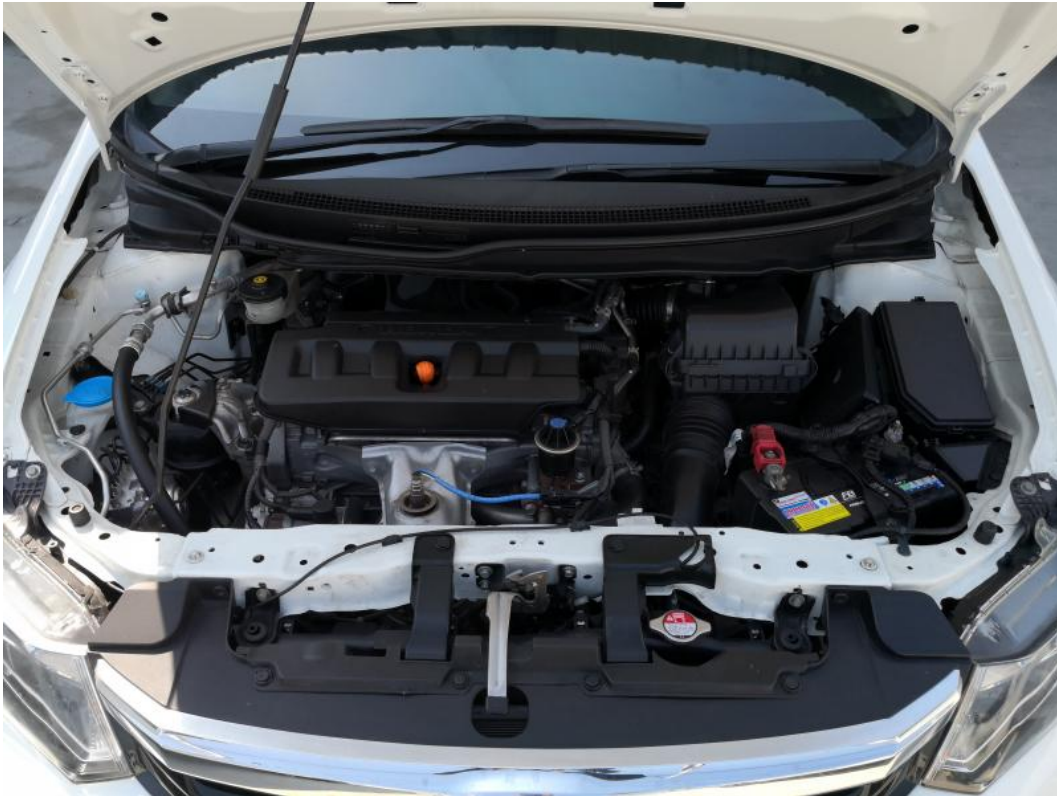
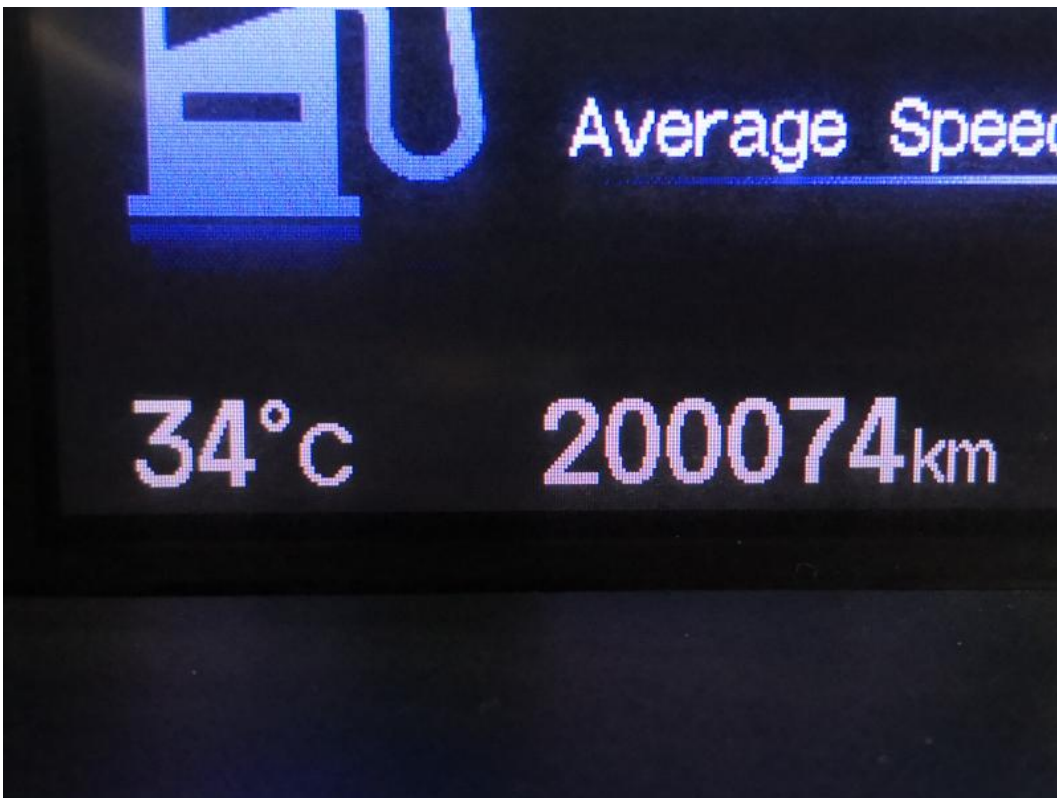
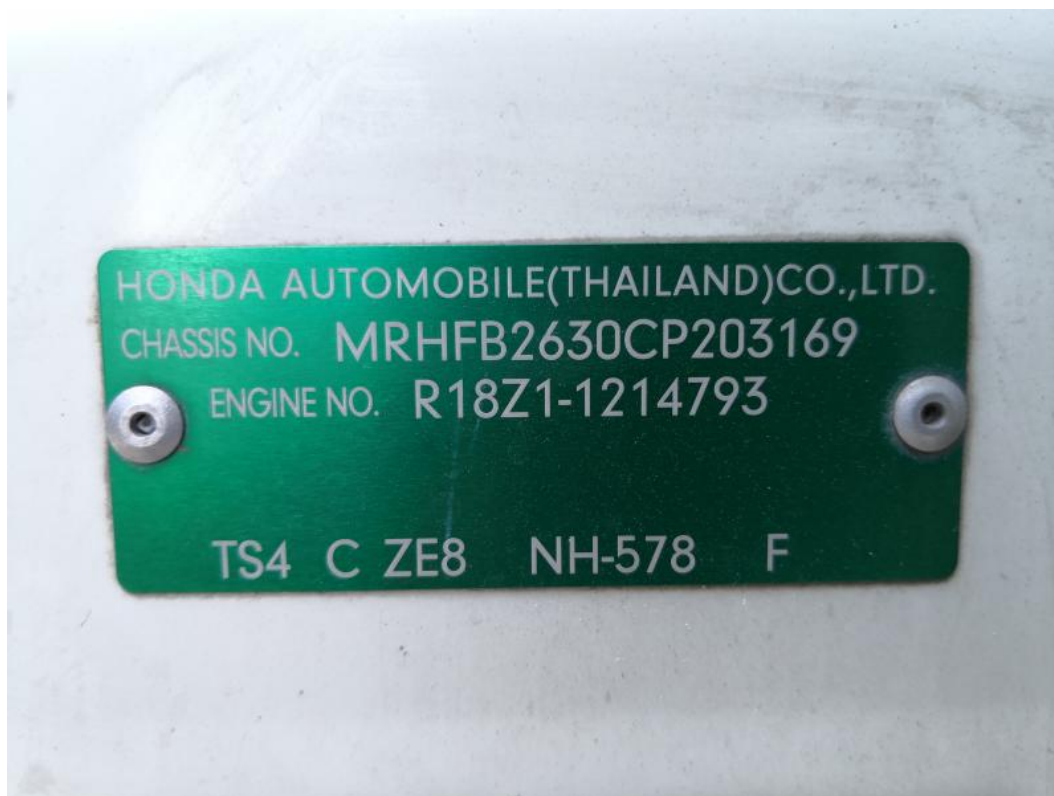
การวินิจฉัย CP 1

การวินิจฉัย CP 2

< **Health Report** >

HONDA V47.30 > 16PIN DLC > Health Report

System Name	State
PGM-FI/Diesel(Engine System)	No Fault Code
AT(Automatic Transmission)	No Fault Code
ABS(Anti-Lock Braking System)	No Fault Code
SRS(Supplemental Inflatable Restraint System)	No Fault Code
EPS(Electric Power Steering)	No Fault Code
BCM(Body Electrical System)	No Fault Code
Air Conditioning System	No Fault Code
