U-Car Grading Report

รายงานผลการตรวจเช็คสภาพรถยนต์
ภายใต้การดูแลของสมาคมการประเมินสภาพรถยนต์ประเทศไทย

รุ่น	HONDA ACCORD 2.0		
สี	Black	หมายเลขทะเบียน (Plate number)	3กอ2469
รุ่นปี	2014	เลขไมล์	105,008กม.
แบบ	เลขตัวถัง	MRHCR1640EP101861

เครื่องยนต์	สภาพดี
วันที่ตรวจสอบ	2020/4/15
สาขา	Unique Auto Car
ที่อยู่

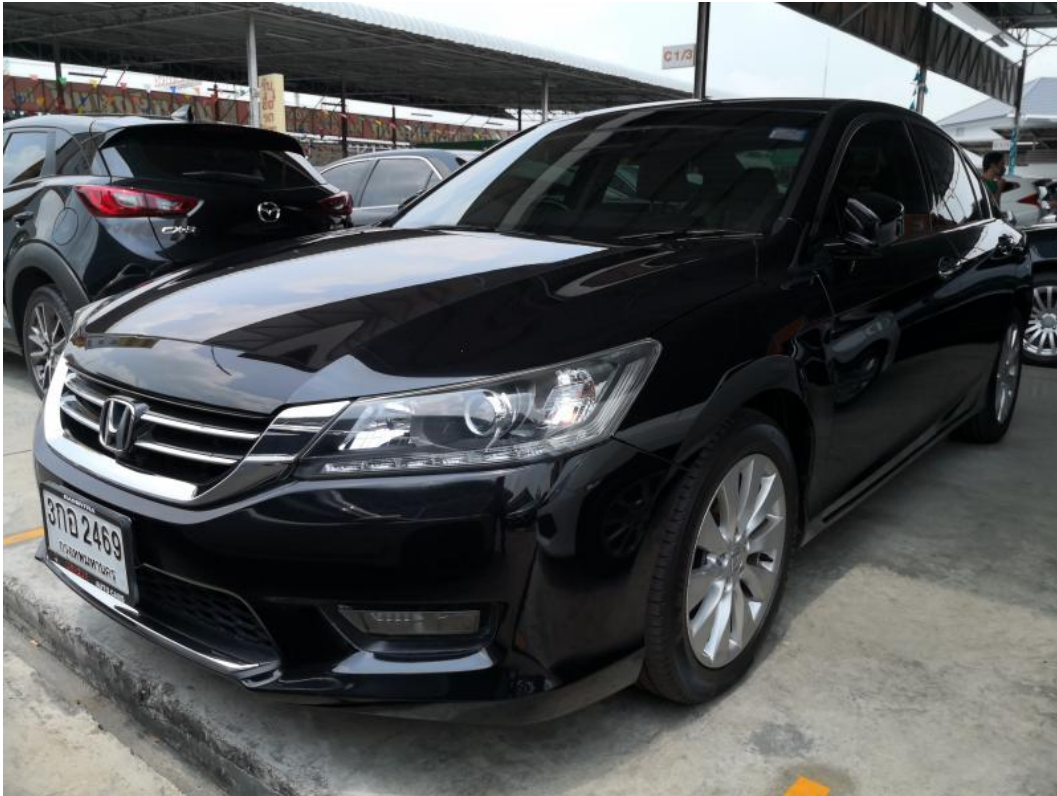
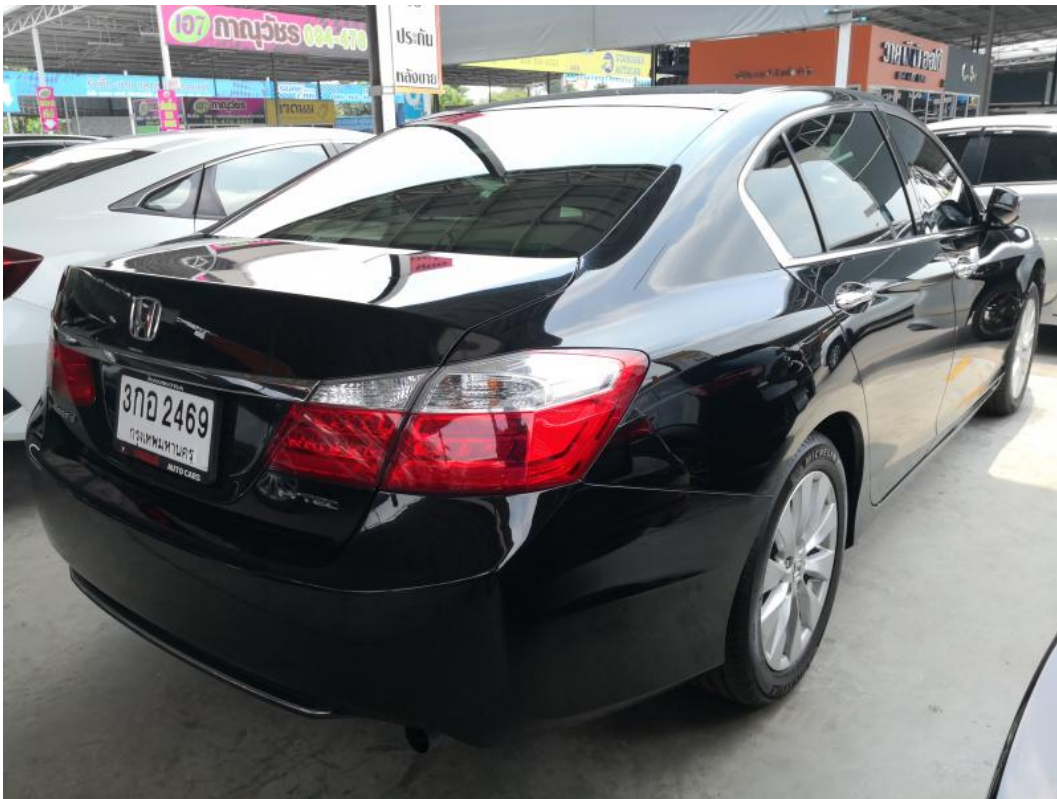
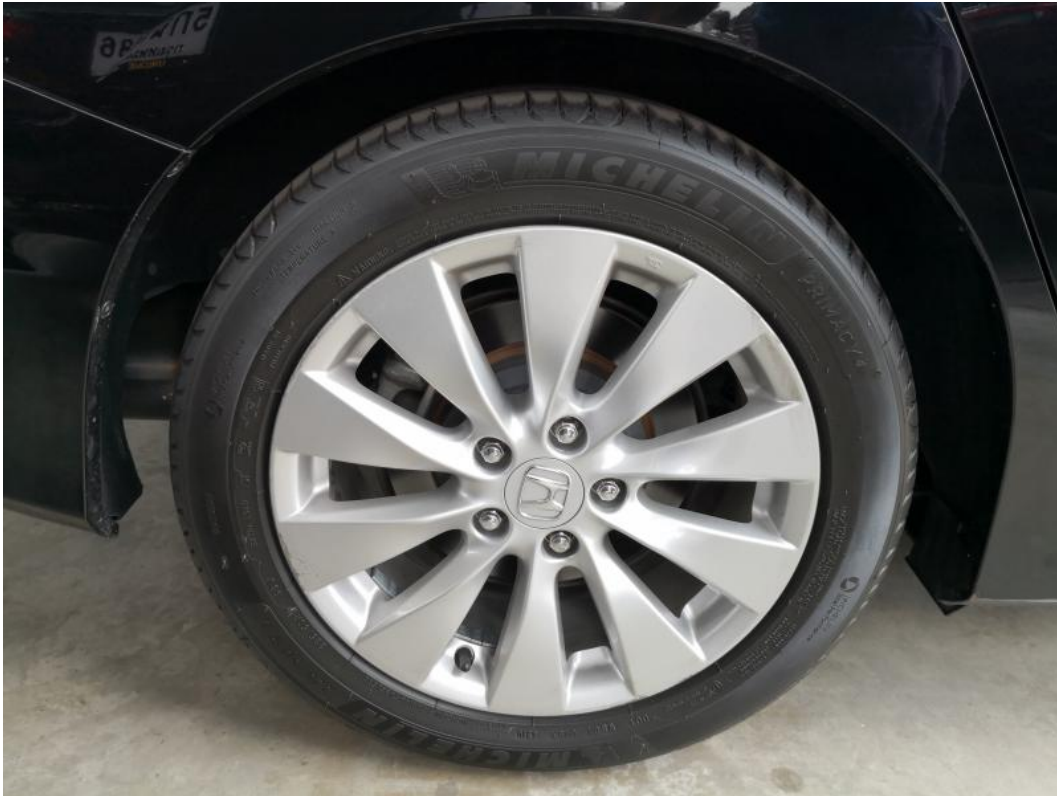
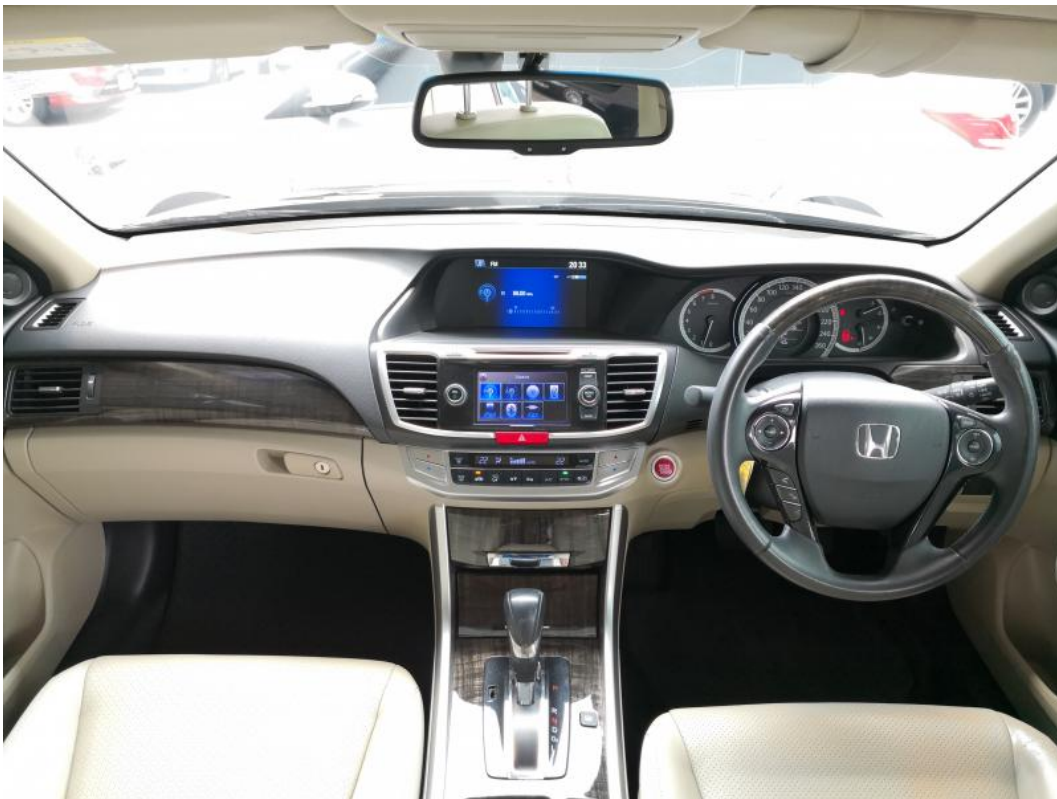
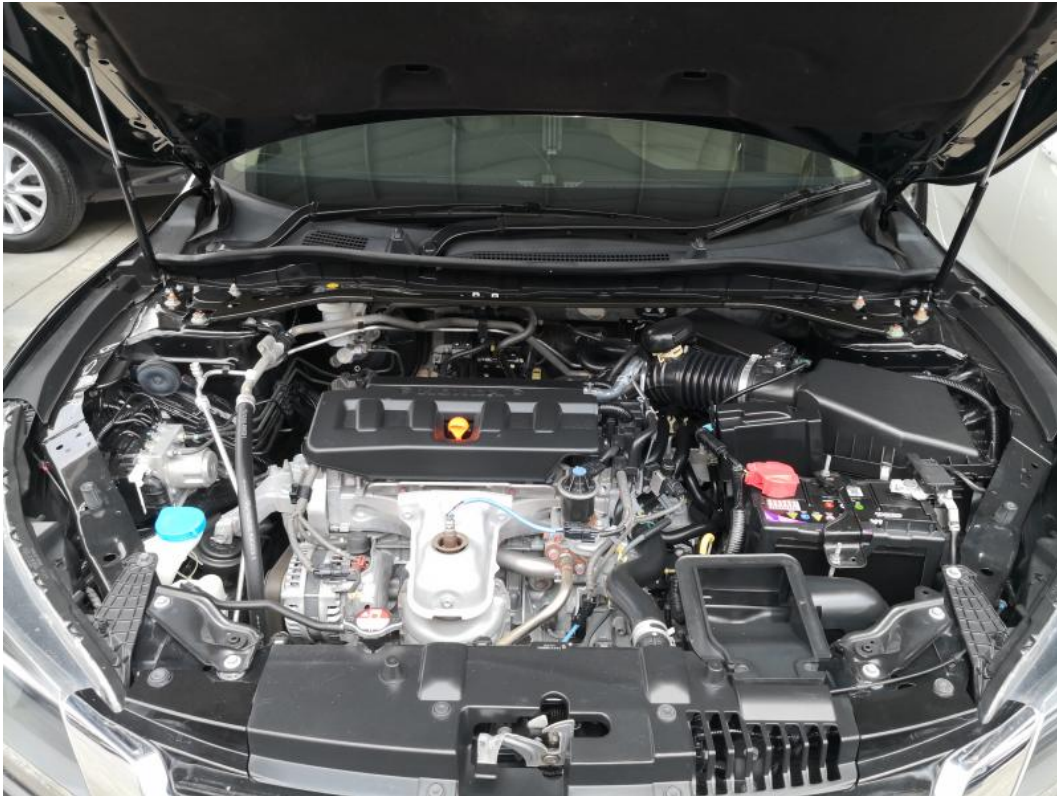
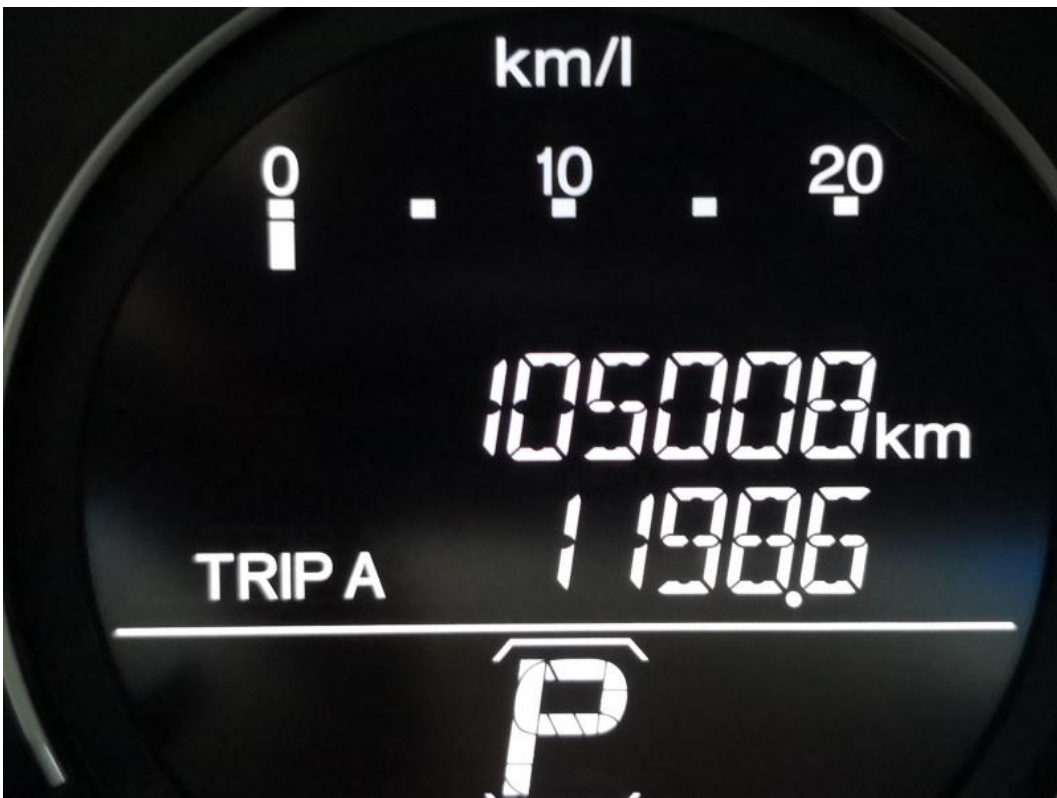
การวินิจฉัย CP 1

<p>Front left fender ★★★★★</p> <p>Front left tire, alloy wheel, wheel cover ตัวอย่างระดับ 7 ★★★★★</p> <p>Front left door ★★★★★</p> <p>Left side step / side spoiler ★★★★★</p> <p>Rear left door ★★★★★</p> <p>Left back tire, alloy wheel, wheel cover ตัวอย่างระดับ 9 ★★★★★</p> <p>Left back fender ★★★★★</p> <p>Roof ★★★★★</p> <p>Dashboard ★★★★★</p> <p>Front left seat ★★★★★</p> <p>Front and back left door trim ★★★★★</p> <p>Rear seat ★★★★★</p>		<p>Bonnet / hood ★★★★★</p> <p>Front bumper ★★★★★</p> <p>Front right fender ★★★★★</p> <p>Front right tire, alloy wheel, wheel cover ตัวอย่างระดับ 7 ★★★★★</p> <p>Front right door ★★★★★</p> <p>Right side step / side spoiler ★★★★★</p> <p>Rear right door ★★★★★</p> <p>Right back tire, alloy wheel, wheel cover ตัวอย่างระดับ 9 ★★★★★</p> <p>Right back fender ★★★★★</p> <p>Trunk lid / boot lid ★★★★★</p> <p>Back rear spoiler & under spoiler ★★★★★</p> <p>Back rear bumper ★★★★★</p> <p>Steering wheel ★★★★☆</p> <p>Front right seat ★★★★☆</p> <p>Front and back right door trim ★★★★★</p> <p>Console ★★★★★</p> <p>Luggage room ★★★★★</p>	<p>[บันทึก] Door handle ถลอก มี</p> <p>[หน้าต่าง] กระจกหน้ารถ หินกระเด็น บางส่วน</p> <p>[ภายใน] การจับที่ รอยย่น, รอยขีดข่วน มี</p>

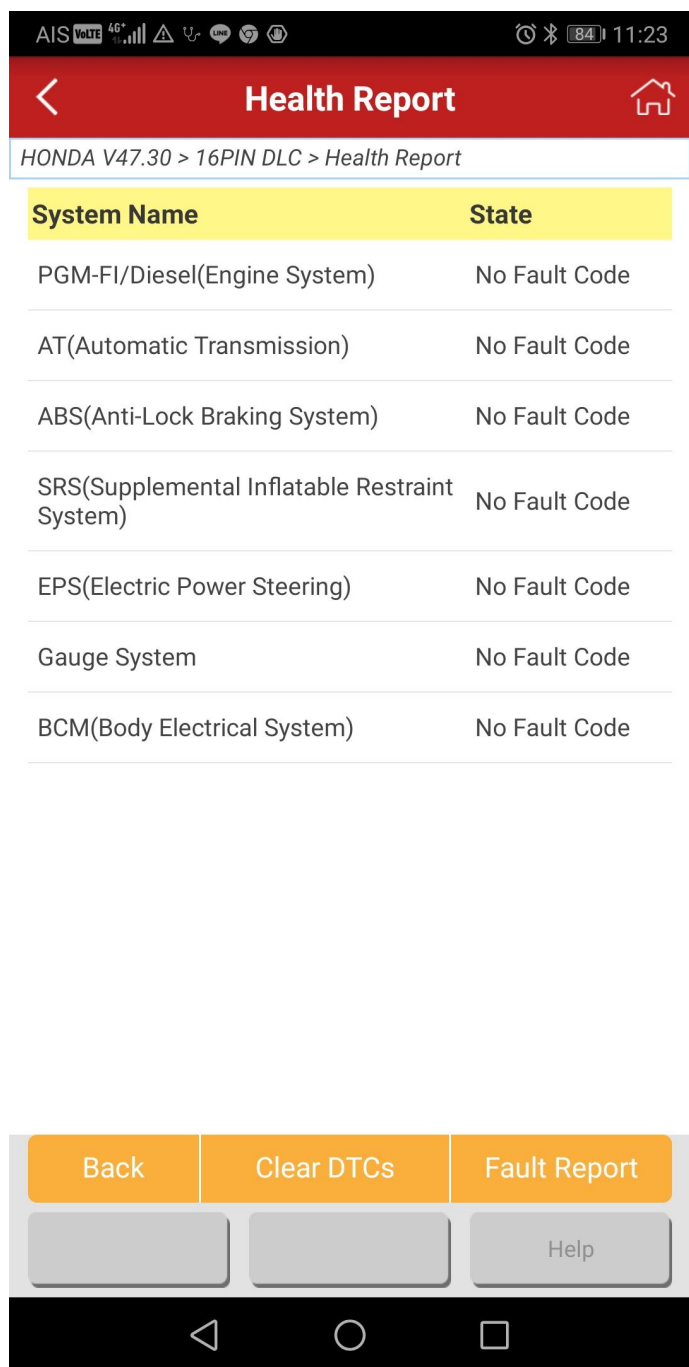
การวินิจฉัย CP 2

Health Report

HONDA V47.30 > 16PIN DLC > Health Report

System Name	State
PGM-FI/Diesel(Engine System)	No Fault Code
AT(Automatic Transmission)	No Fault Code
ABS(Anti-Lock Braking System)	No Fault Code
SRS(Supplemental Inflatable Restraint System)	No Fault Code
EPS(Electric Power Steering)	No Fault Code
Gauge System	No Fault Code
BCM(Body Electrical System)	No Fault Code
