# U-Car Grading Report

รายงานผลการตรวจเช็คสภาพรถยนต์  
ภายใต้การดูแลของสมาคมการประเมินสภาพรถยนต์ประเทศญี่ปุ่น

| รุ่น | TOYOTA ALTIS 1.8 E | | |

| วันที่ตรวจสอบ | 2020/4/7 |

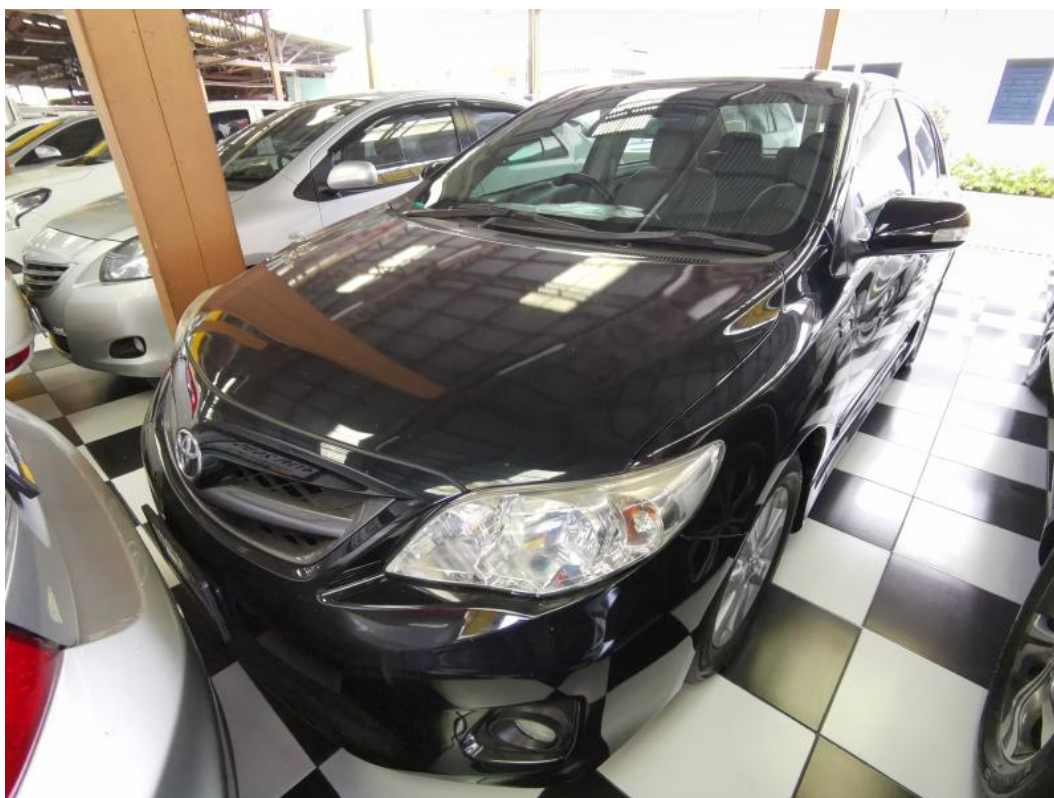
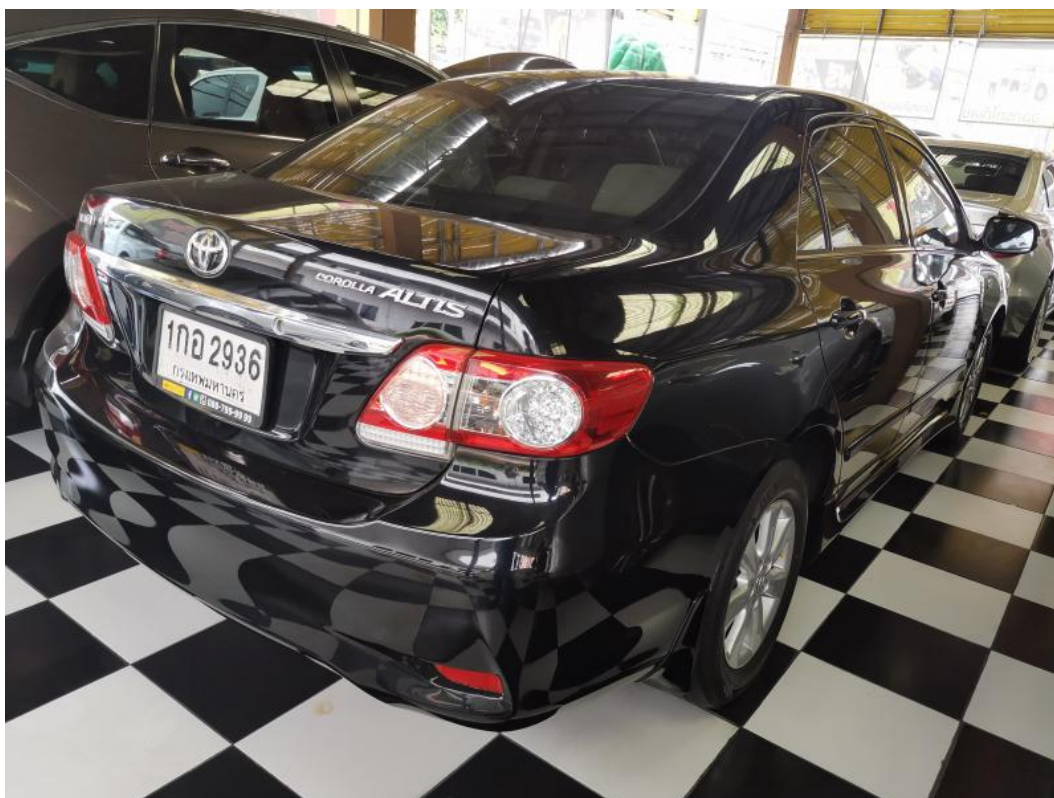
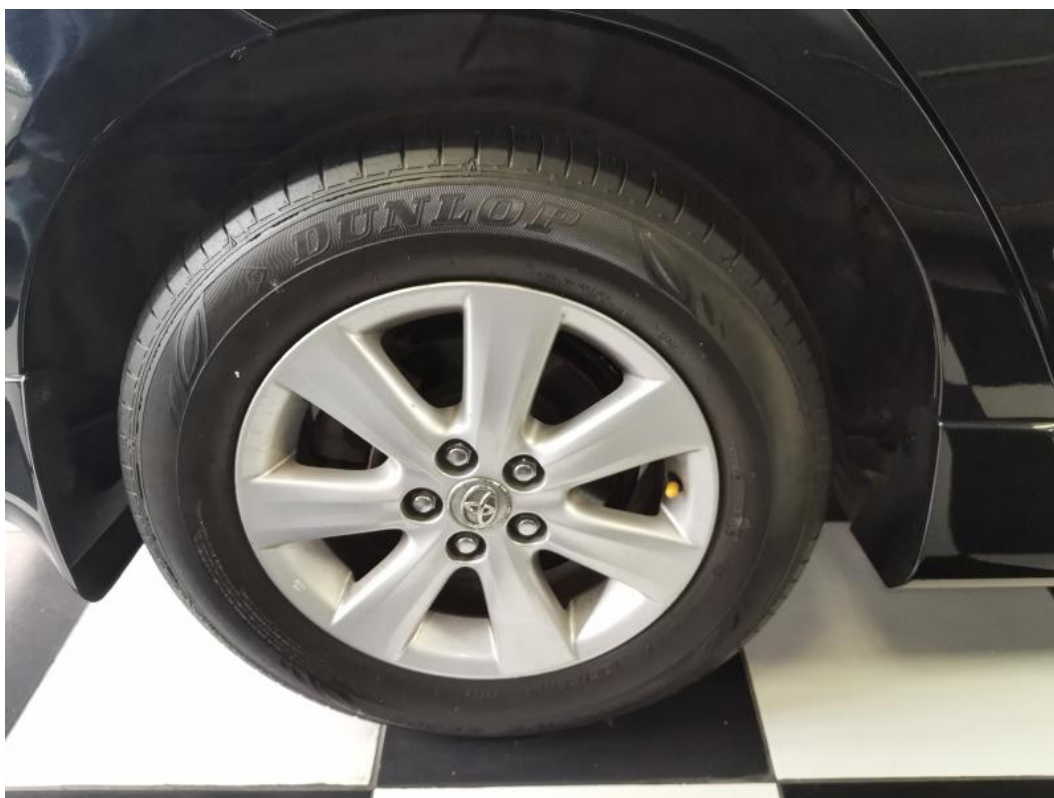
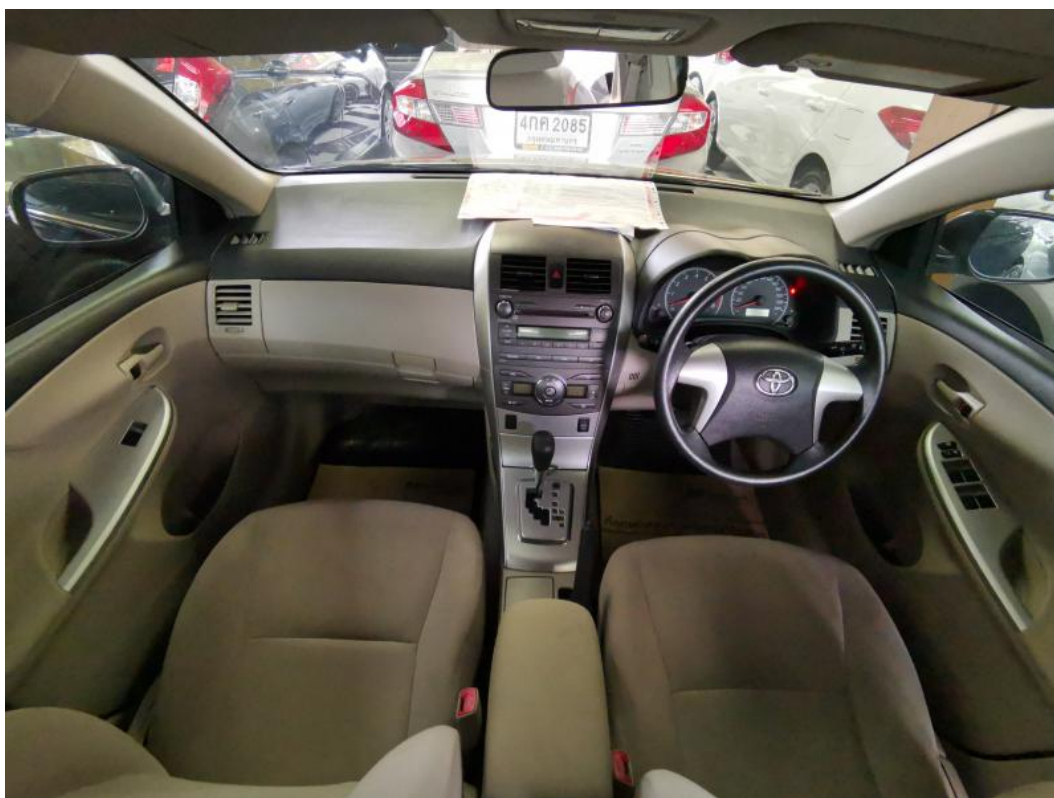
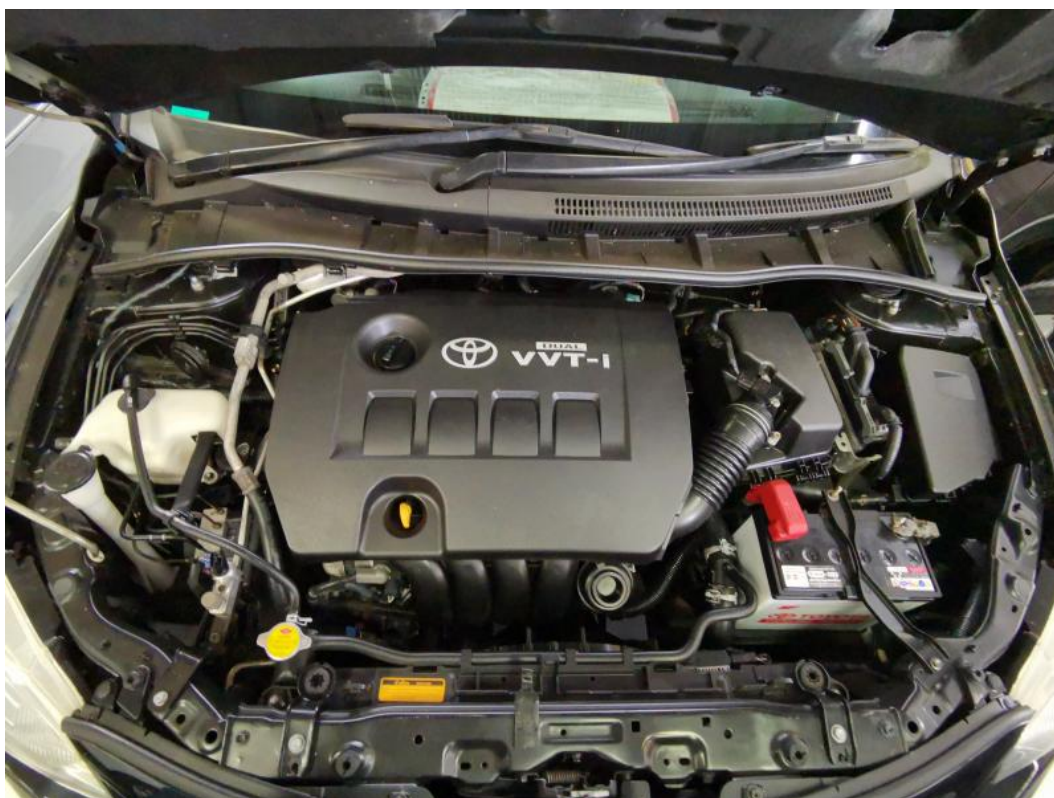
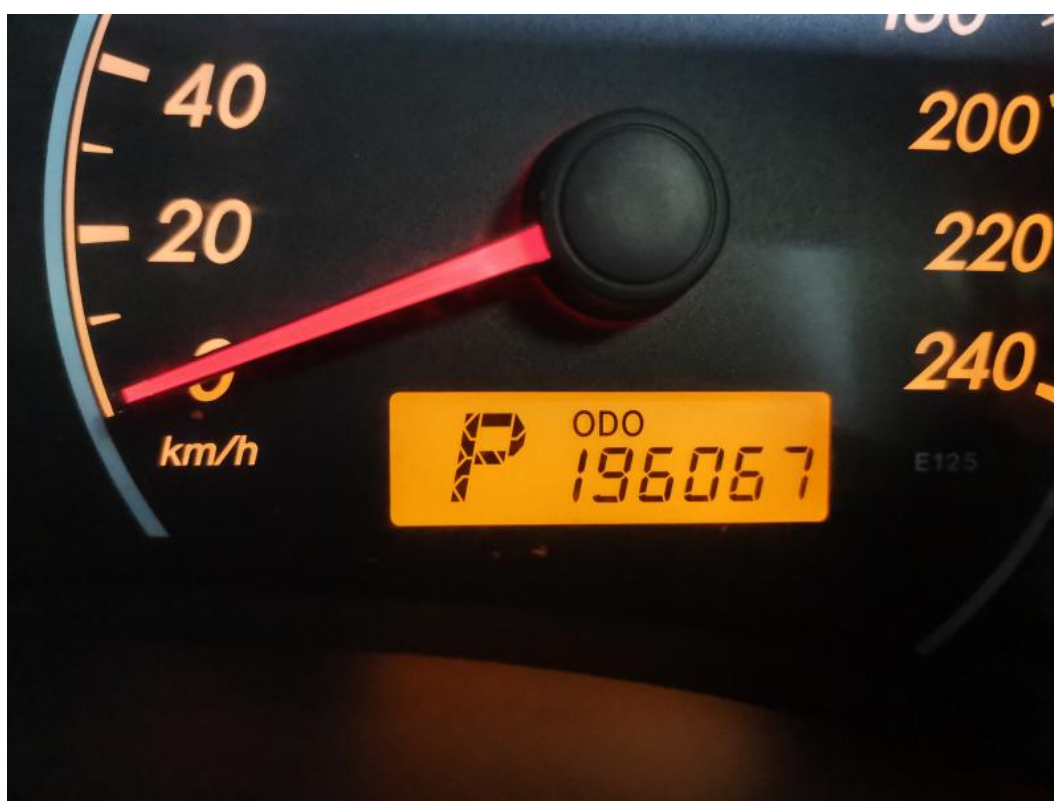
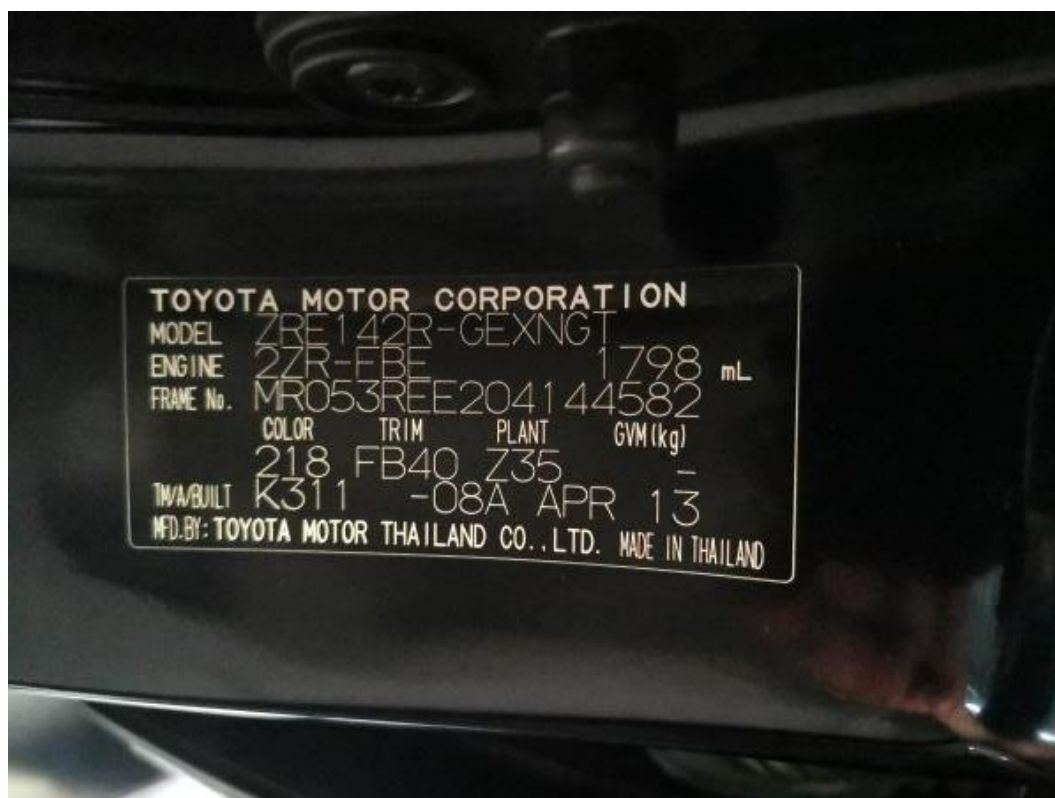
ทำสีใหม่ด้วยสีเดิม

กระจกหน้ารถ ซีดขุ่น M

กระจกหน้ารถ หินกระเด็น บางส่วน

ห้องของ สกปรก.รอยขีดข่วน บางส่วน

การขับซี รอยย่น.รอยขีดข่วน มี

ตกแตกอื่นๆ รอยขีดข่วน บางส่วน

ตกแตกอื่นๆ รอยย่น SS

Headliner สกปรก M
