U-Car Grading Report

U-car Grading Report

รุ่น	TOYOTA HILUX REVO 2.4		
สี	White	หมายเลขทะเบียน (Plate number)	1ฒน7320
รุ่นปี	2015	เลขไมล์	144,322กม.
แบบ	เลขตัวถัง	MR0EB8CB700829497	
หมายเหตุ

เครื่องยนต์	สภาพดี
วันที่ตรวจสอบ	2019/8/6
สาขา	ASAP
ที่อยู่

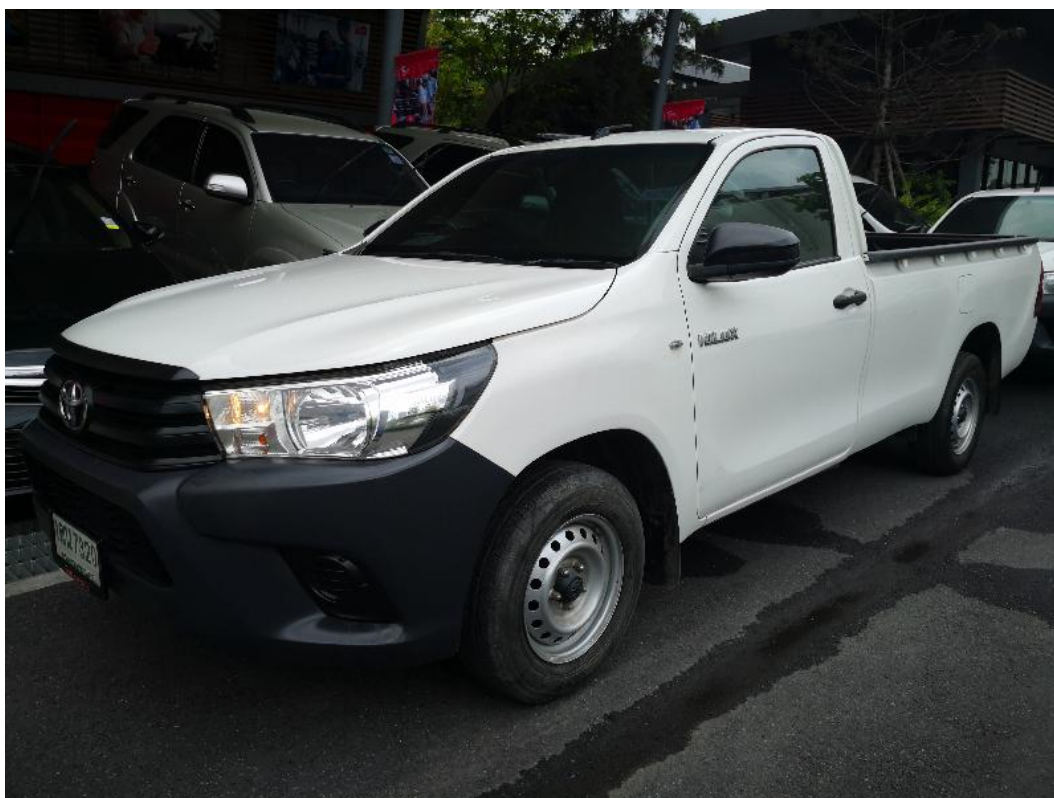
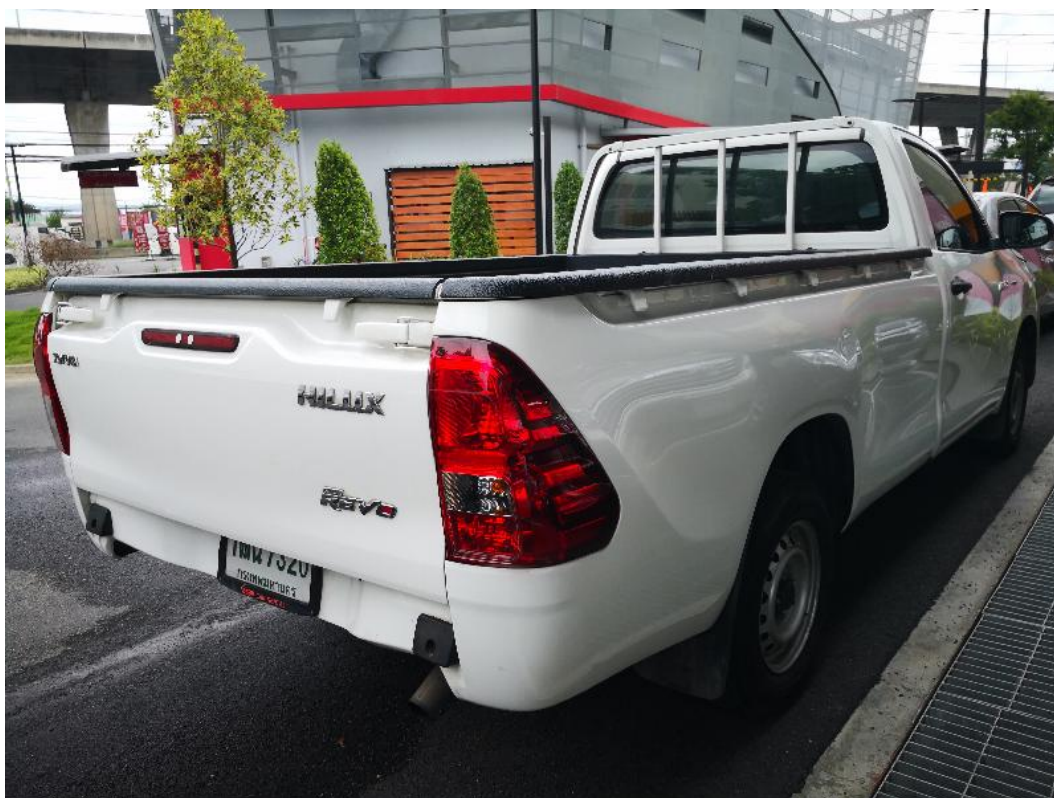
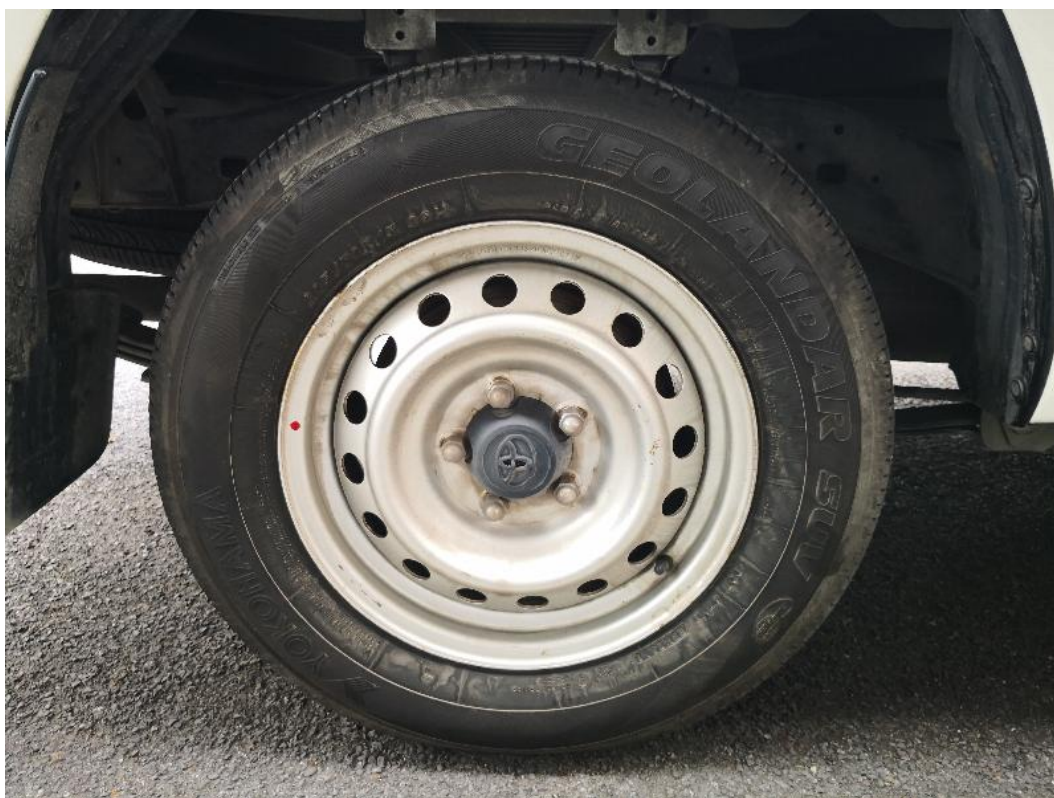
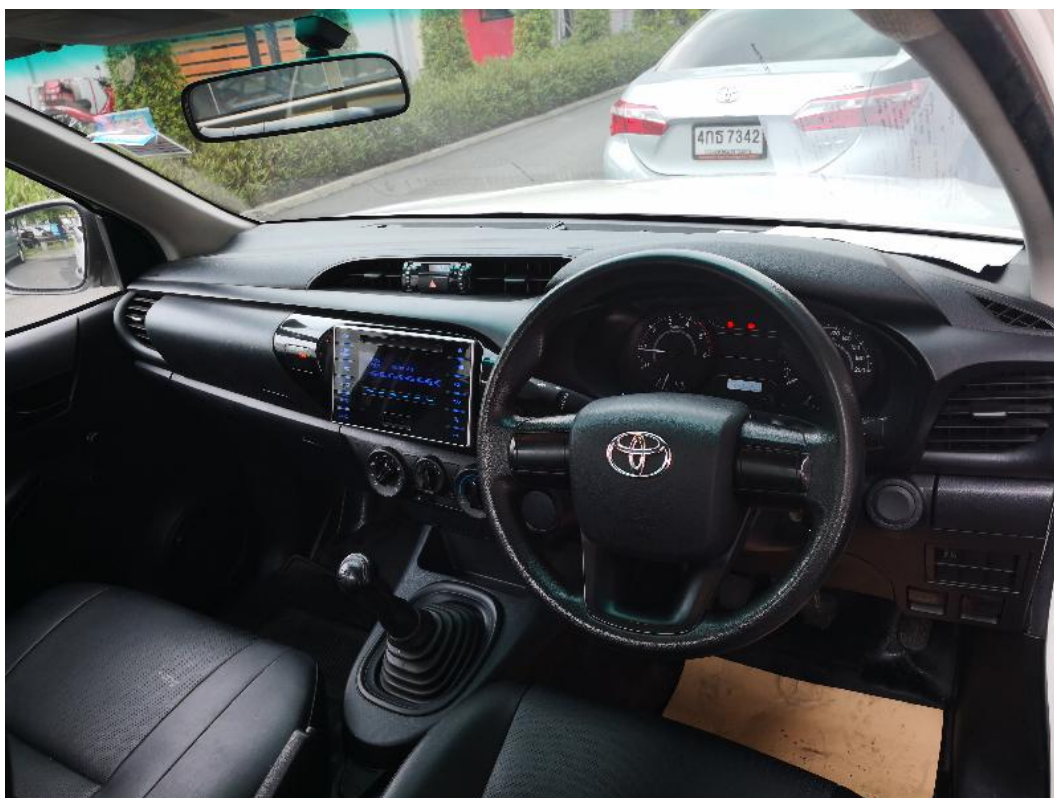
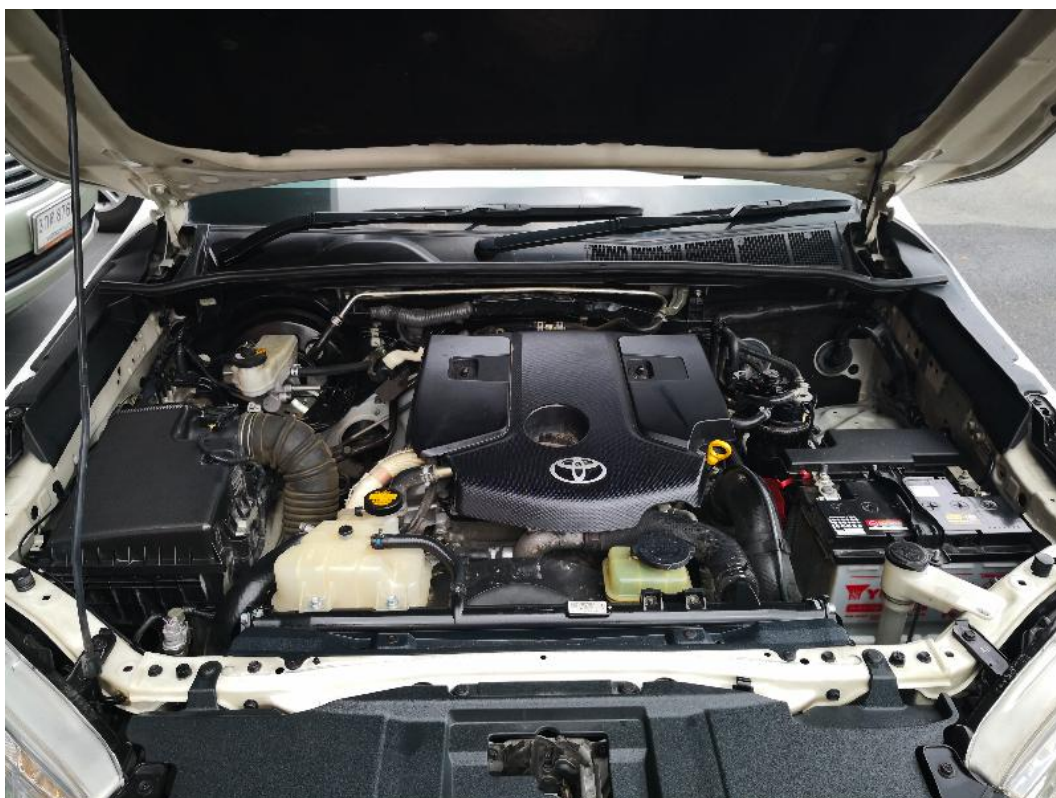
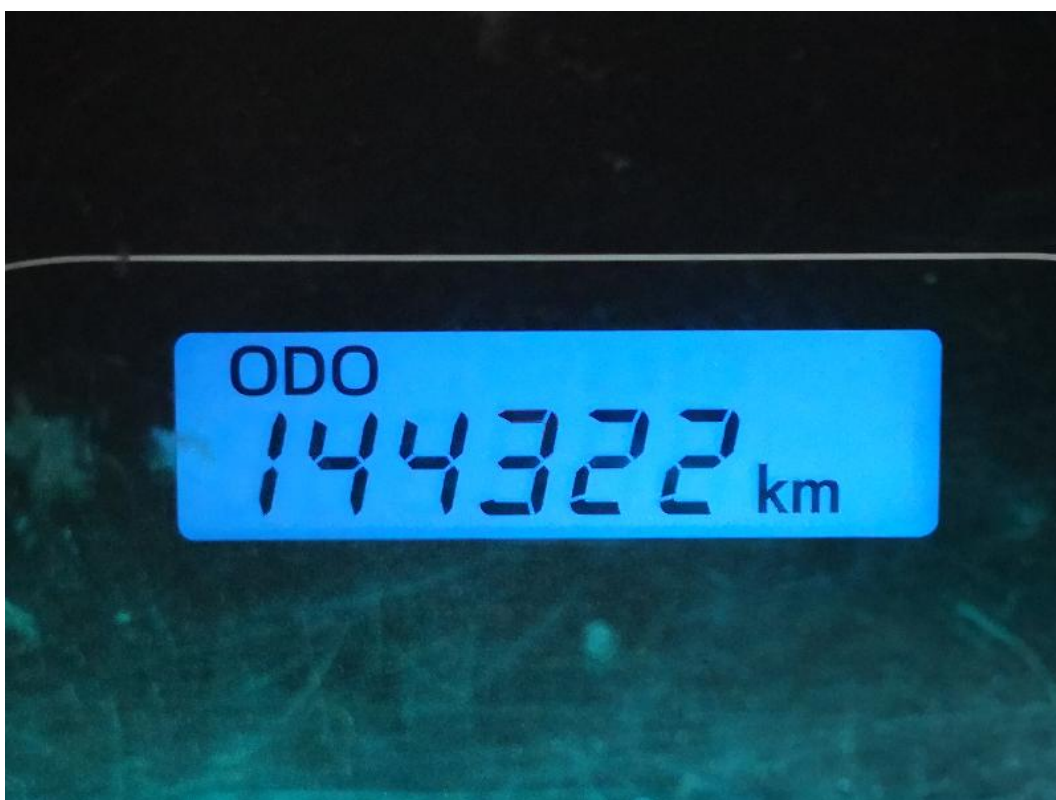
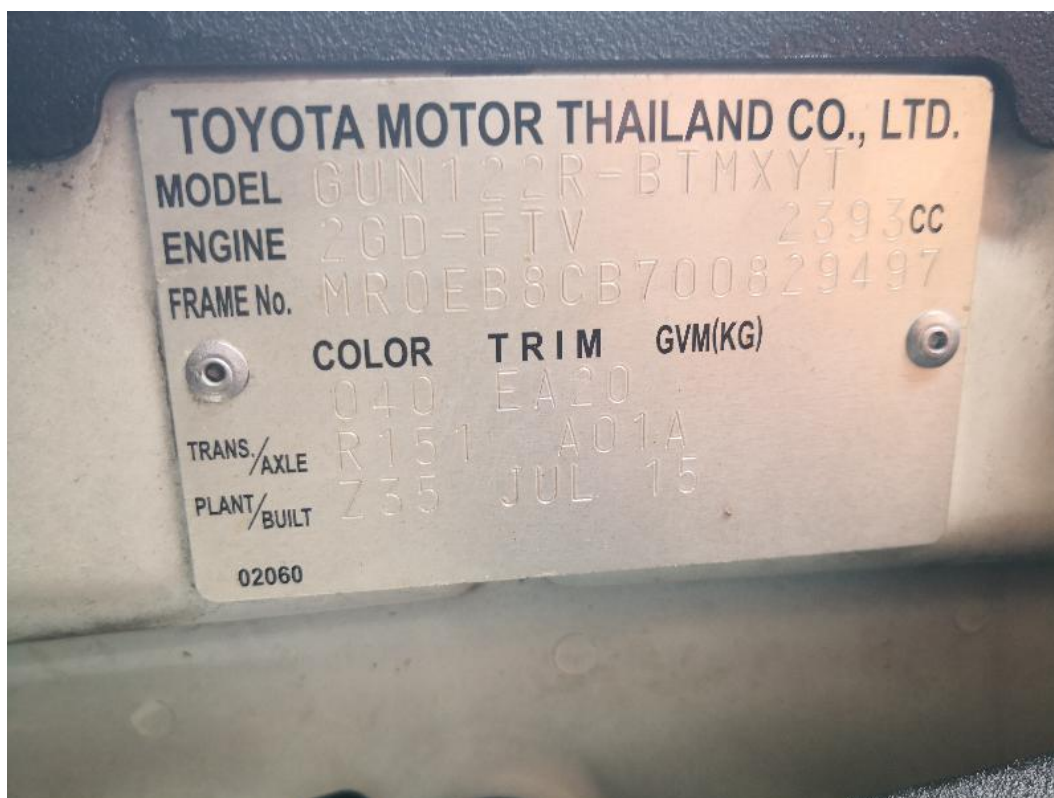
การวินิจฉัย CP 1

System Scan	
TOYOTA V49.16 > 16PIN DLC(Ja...2016.08- > Others > System Scan	
System Name	State
Engine	Equipped
Cruise Control	Equipped
ABS/VSC/TRC	Equipped
SRS Airbag	Equipped
Combination Meter	Equipped
