U-Car Grading Report

U-car Grading Report

รุ่น	TOYOTA ALTIS 1.6G		
สี	Silver	หมายเลขทะเบียน (Plate number)	3กศ1703
รุ่นปี	2014	เลขไมล์	109,743กม.
แบบ	เลขตัวถัง	MR053REH104522009

วันที่ตรวจสอบ 2019/12/25

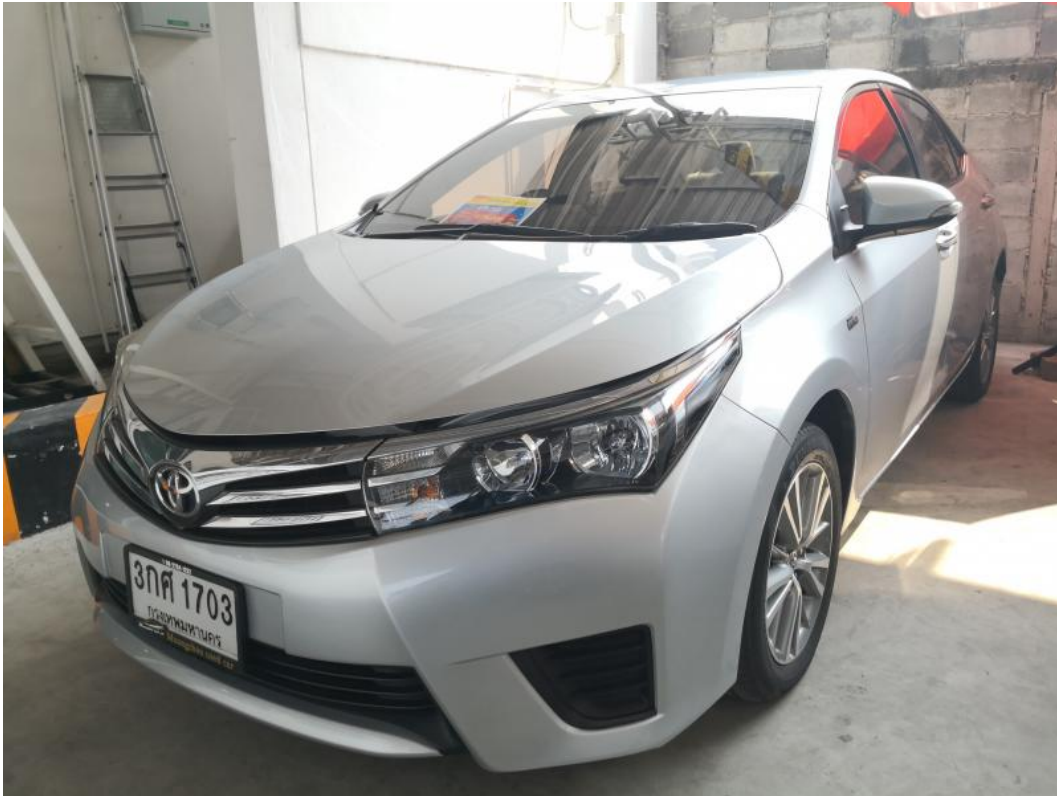
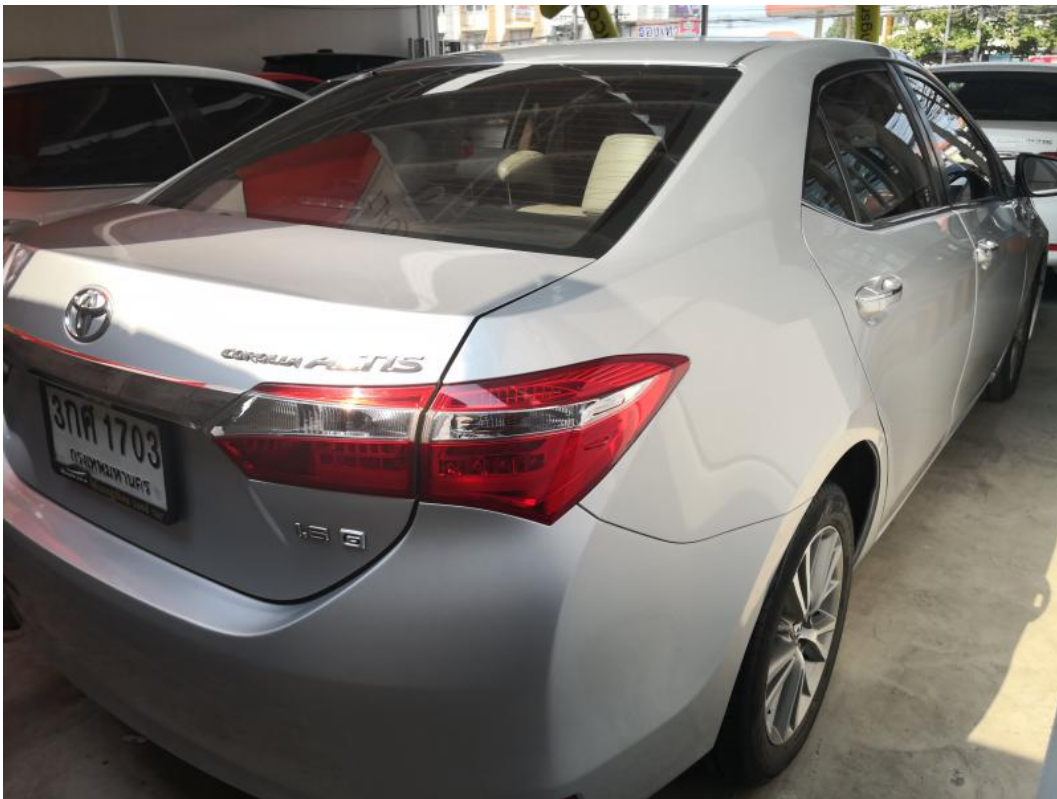
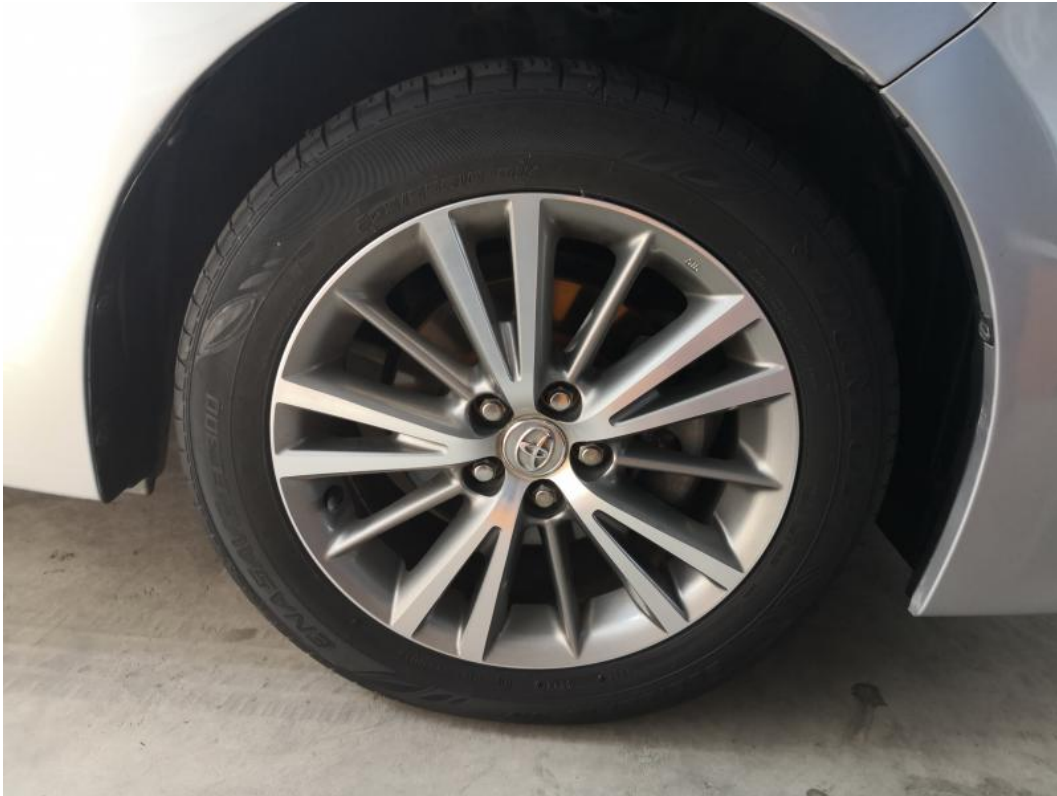
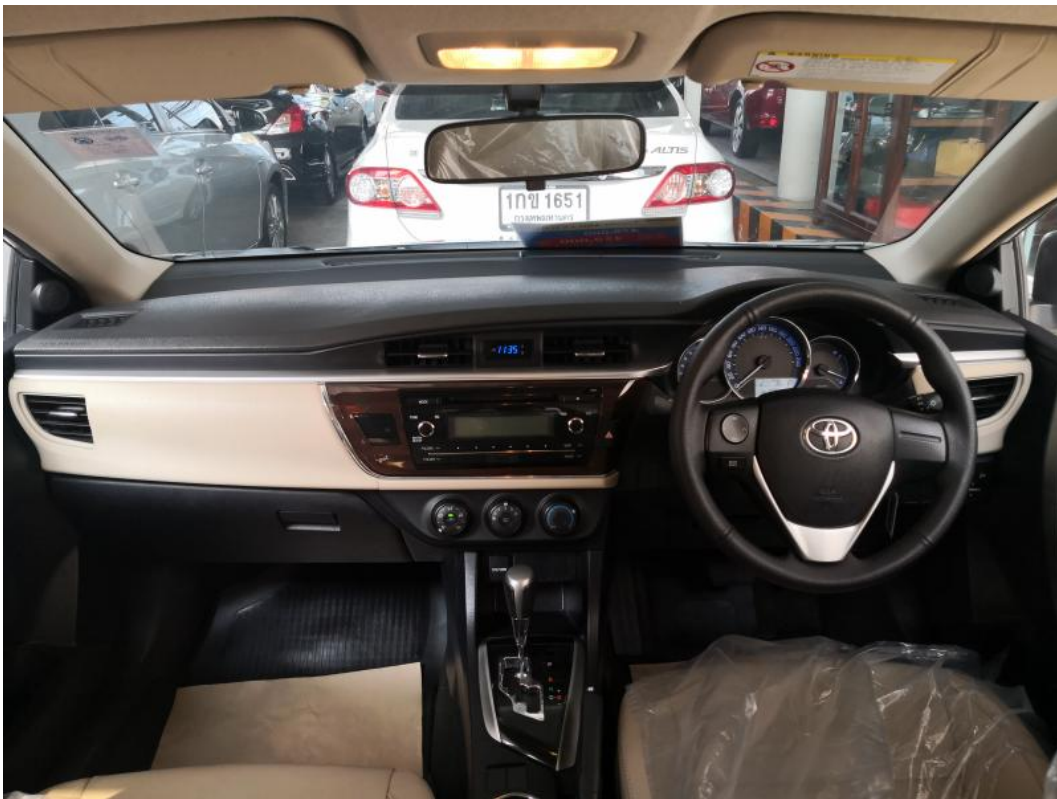
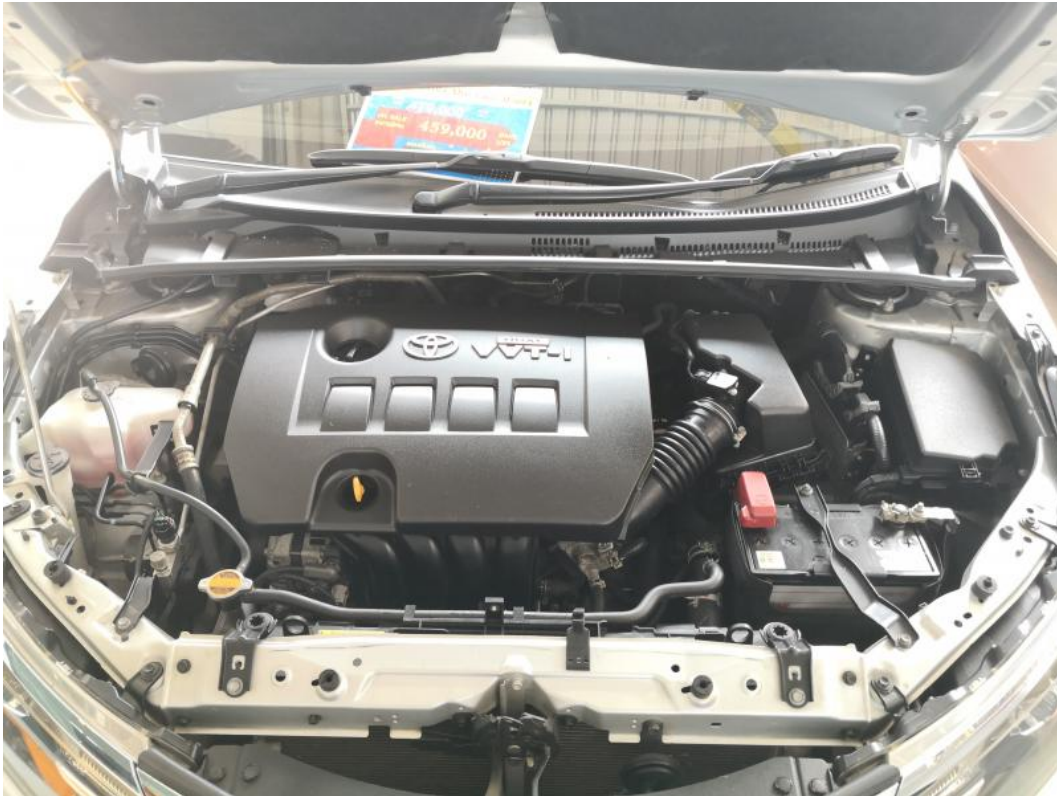
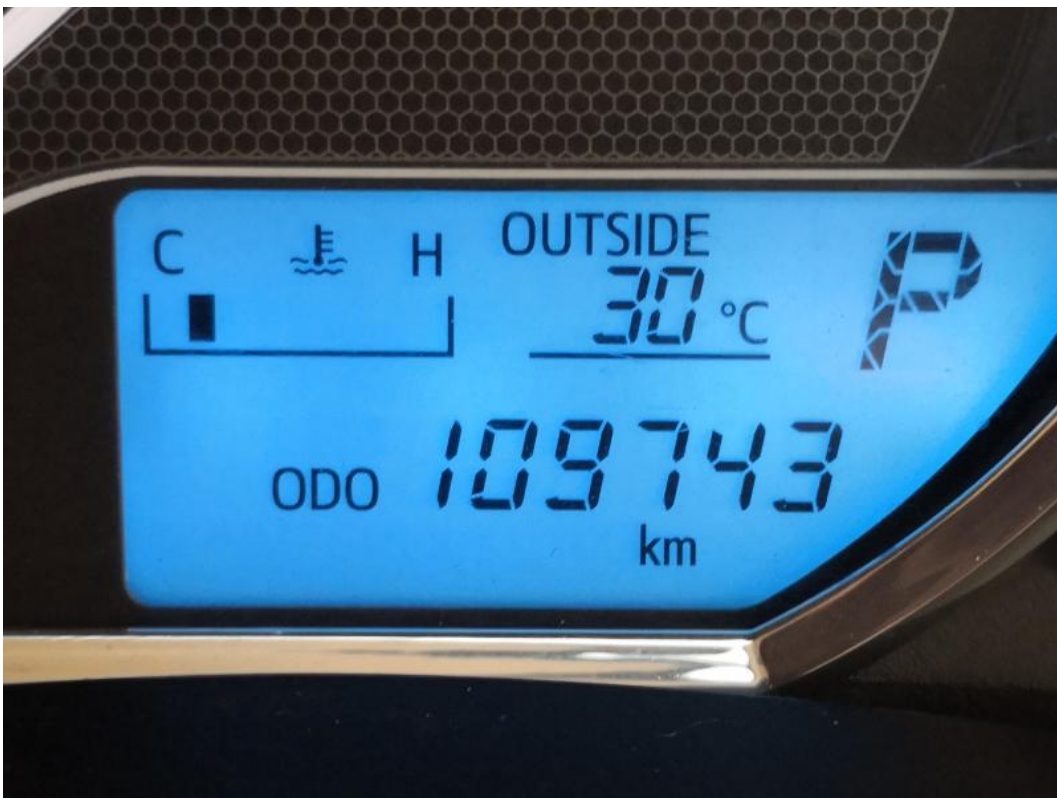
[บันทึก]
Door handle ถลอก มี

[ภายใน]
การขับที่ รอยย่น,รอยขีดข่วน มี
ตกแต่งอื่นๆ รอยขีดข่วน บางส่วน
พื้นพรม คราบ S
