U-Car Grading Report

U-car Grading Report

รุ่น	TOYOTA CAMRY 2.0G		
สี	Silver	หมายเลขทะเบียน (Plate number)	4กฉ8390
รุ่นปี	2013	เลขไมล์	61,247กม.
แบบ	เลขตัวถัง	MR053BK5104014645

เครื่องยนต์	สภาพดี
วันที่ตรวจสอบ	2019/8/22
สาขา	SRISUCHAT CAR
ที่อยู่

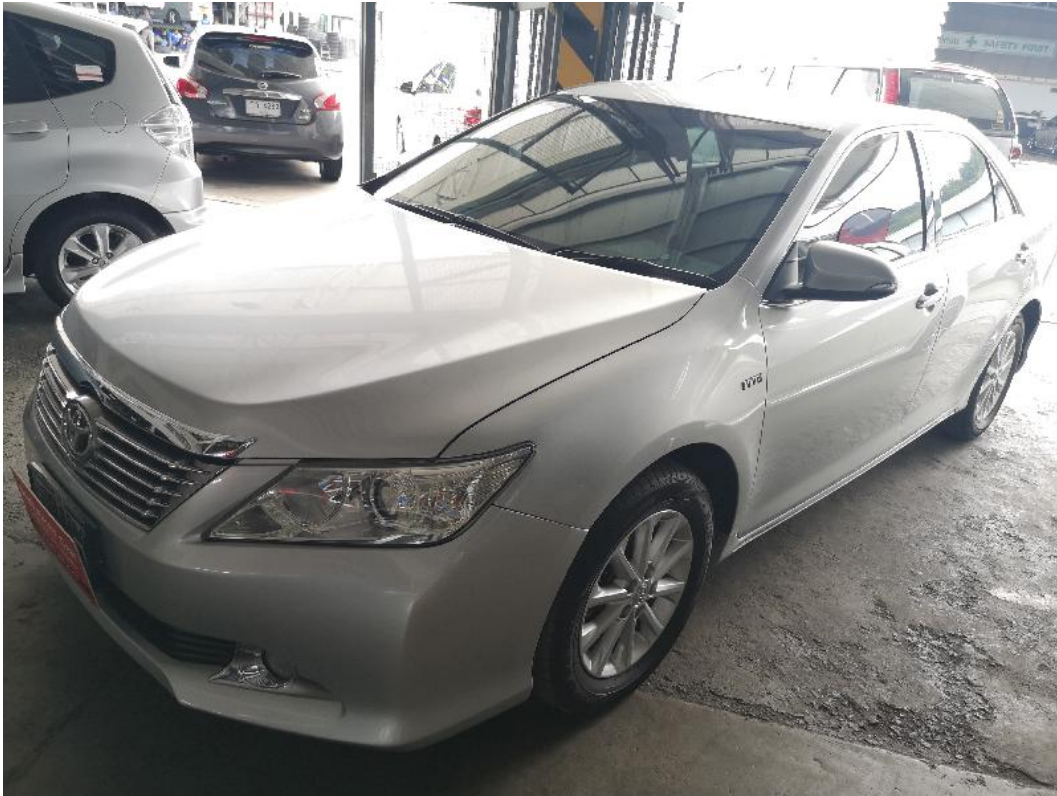
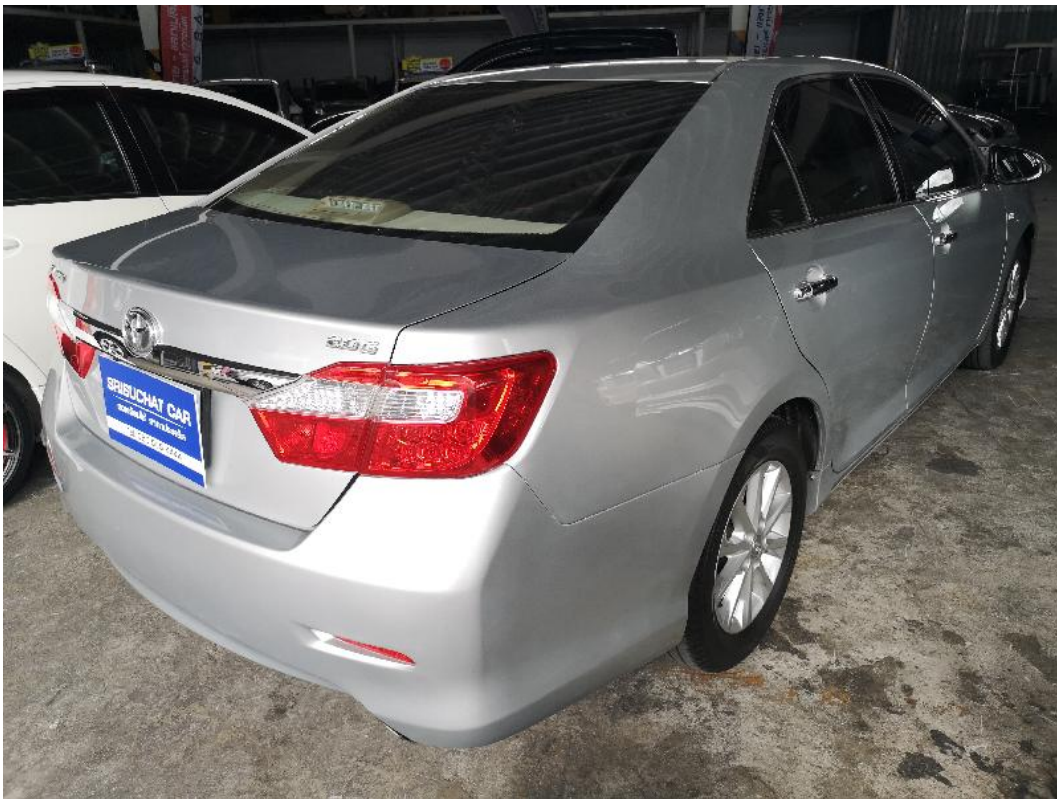
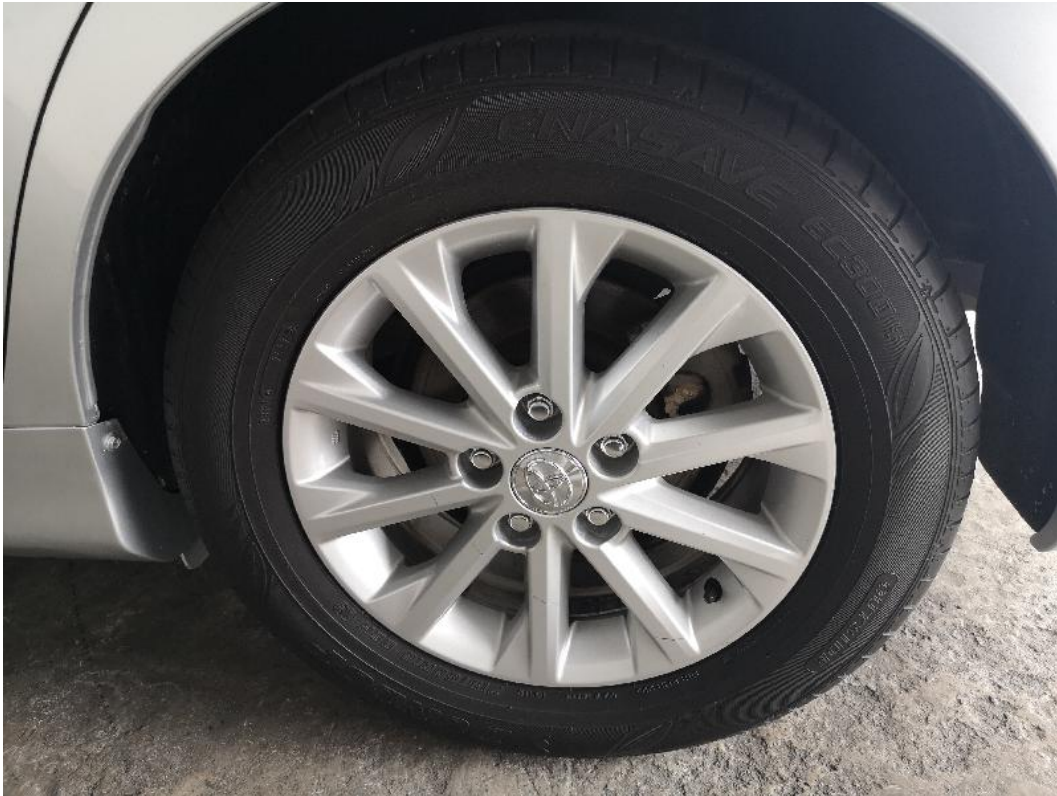
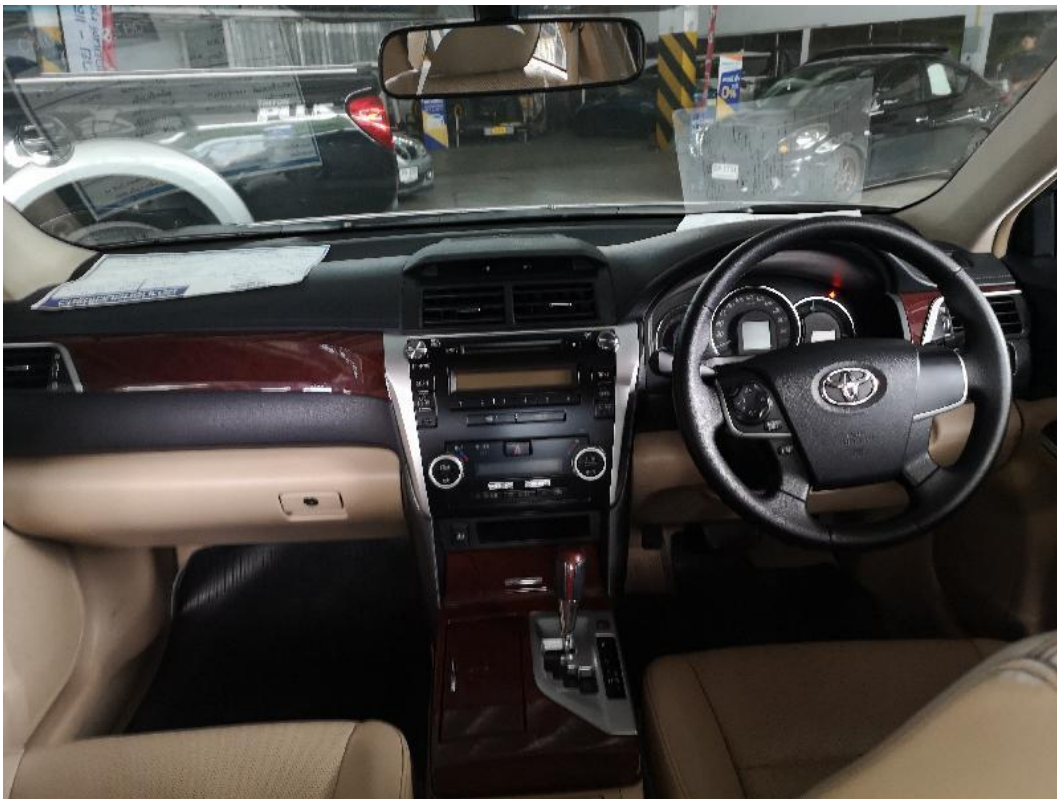
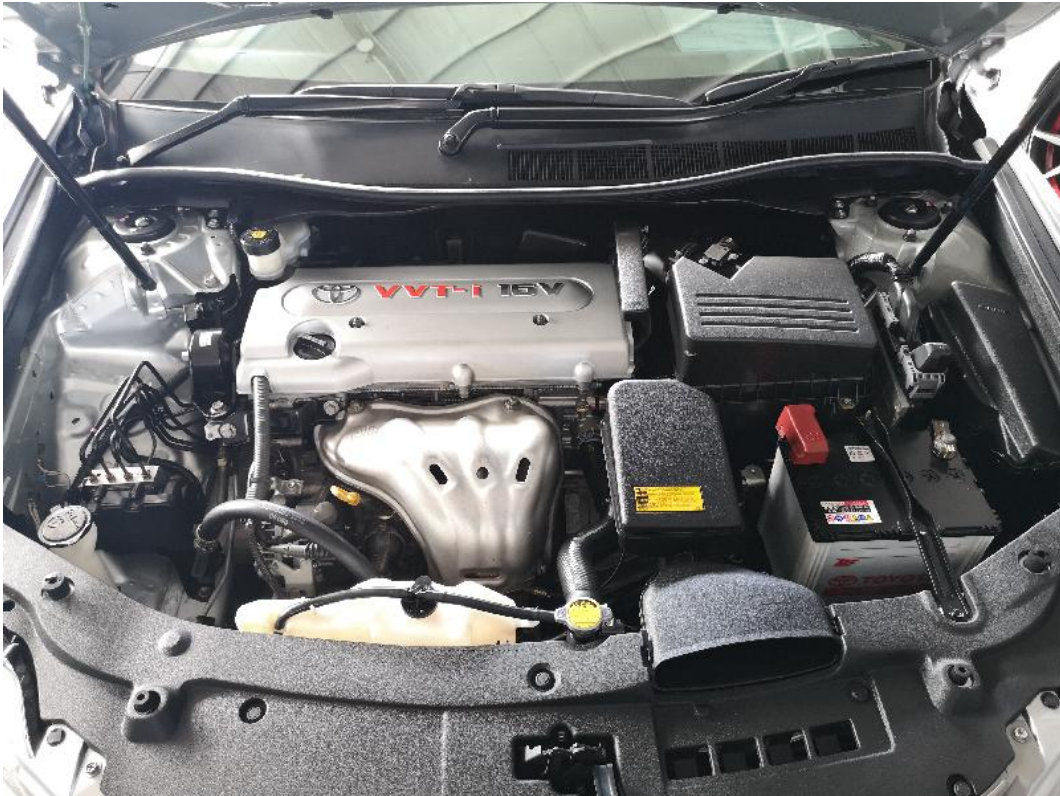
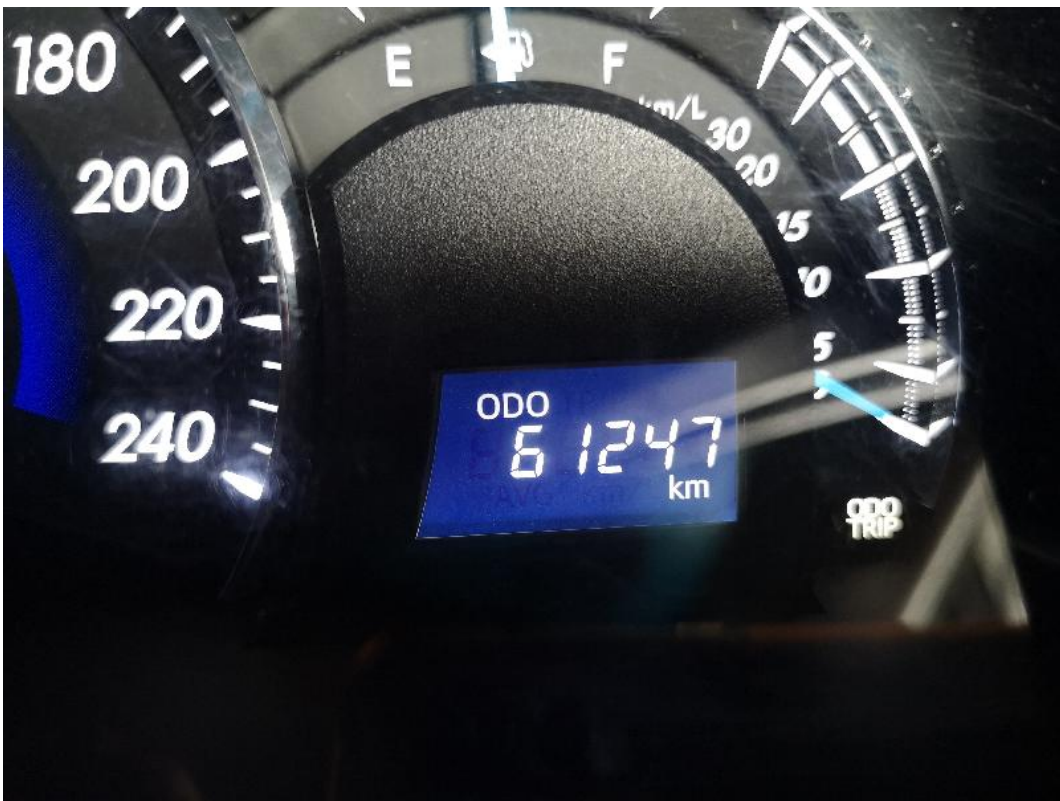
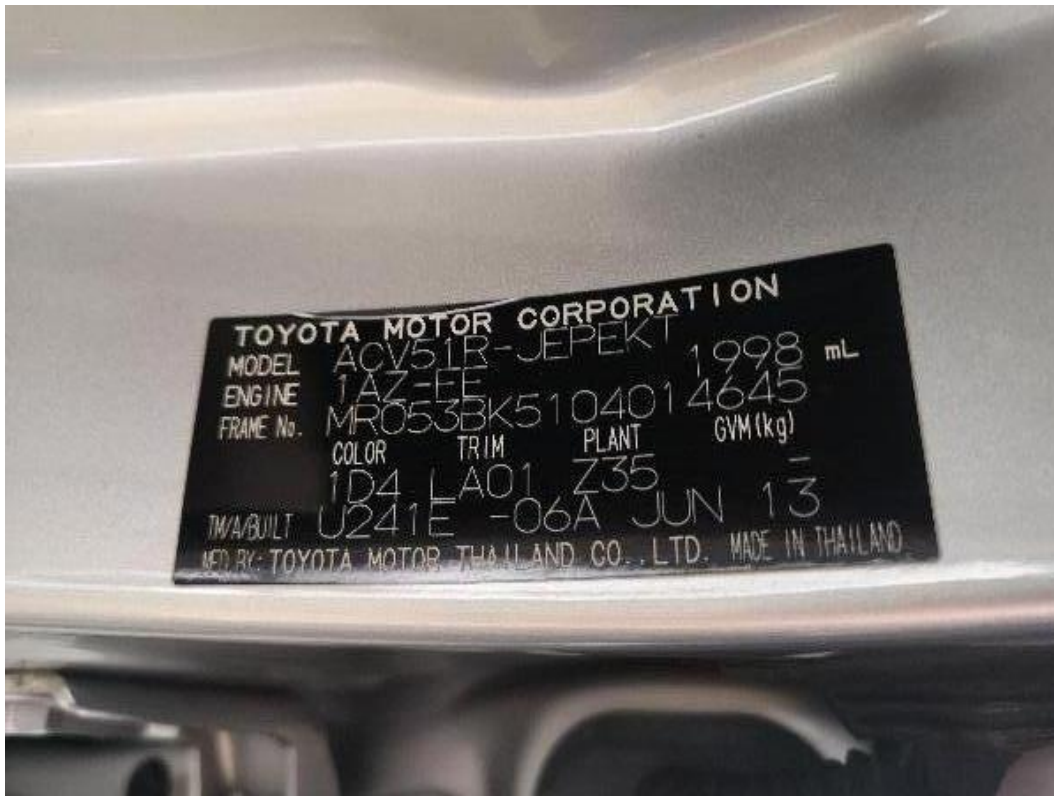
<p>Front left fender ★★★★★</p> <p>Front left tire, alloy wheel, wheel cover ร่องยางระดับ 5 ★★★★★</p> <p>Front left door ★★★★★</p> <p>Left side step / side spoiler ★★★★★</p> <p>Rear left door ★★★★★</p> <p>Left back tire, alloy wheel, wheel cover ร่องยางระดับ 7 ★★★★★</p> <p>Left back fender ★★★★★</p> <p>Roof ★★★★★</p> <p>Dashboard ★★★★★</p> <p>Front left seat ★★★★★</p> <p>Front and back left door trim ★★★★★</p> <p>Rear seat ★★★★★</p>		<p>Bonnet / hood ★★★★★</p> <p>Front bumper ★★★★★</p> <p>Front right fender ★★★★★</p> <p>Front right tire, alloy wheel, wheel cover ร่องยางระดับ 5 ★★★★★</p> <p>Front right door ★★★★★</p> <p>Right side step / side spoiler ★★★★★</p> <p>Rear right door ★★★★★</p> <p>Right front tire, alloy wheel, wheel cover ร่องยางระดับ 7 ★★★★★</p> <p>Right back fender ★★★★★</p> <p>Trunk lid / boot lid ★★★★★</p> <p>Back rear spoiler & under spoiler ★★★★★</p> <p>Back rear bumper ★★★★★</p> <p>Steering wheel ★★★★★</p> <p>Front right seat ★★★★★</p> <p>Front and back right door trim ★★★★★</p> <p>Console ★★★★★</p> <p>Luggage room ★★★★★</p>	<p>[สถานที่บริการซ่อม] Right Bonnet Inner Panel เปลี่ยน</p> <p>[บันทึก] Front Side Member(Right Side) ความเสียหายเล็กน้อย มี Radiator core support เปลี่ยน มี</p> <p>[หน้าต่าง] กระจกหน้ารถ หินกระเด็น ทั้งหมด</p>
