U-Car Grading Report

รายงานผลการตรวจเช็คสภาพรถยนต์
ภายใต้การดูแลของสมาคมการประเมินสภาพรถยนต์ประเทศไทย

U-car Grading Report

รุ่น	ISUZU MU-X		
สี	Pearl	หมายเลขทะเบียน (Plate number)	6กฉ5774
รุ่นปี	2017	เลขไมล์	171,714กม.
แบบ	เลขตัวถัง	MP1TFR87GJT001639

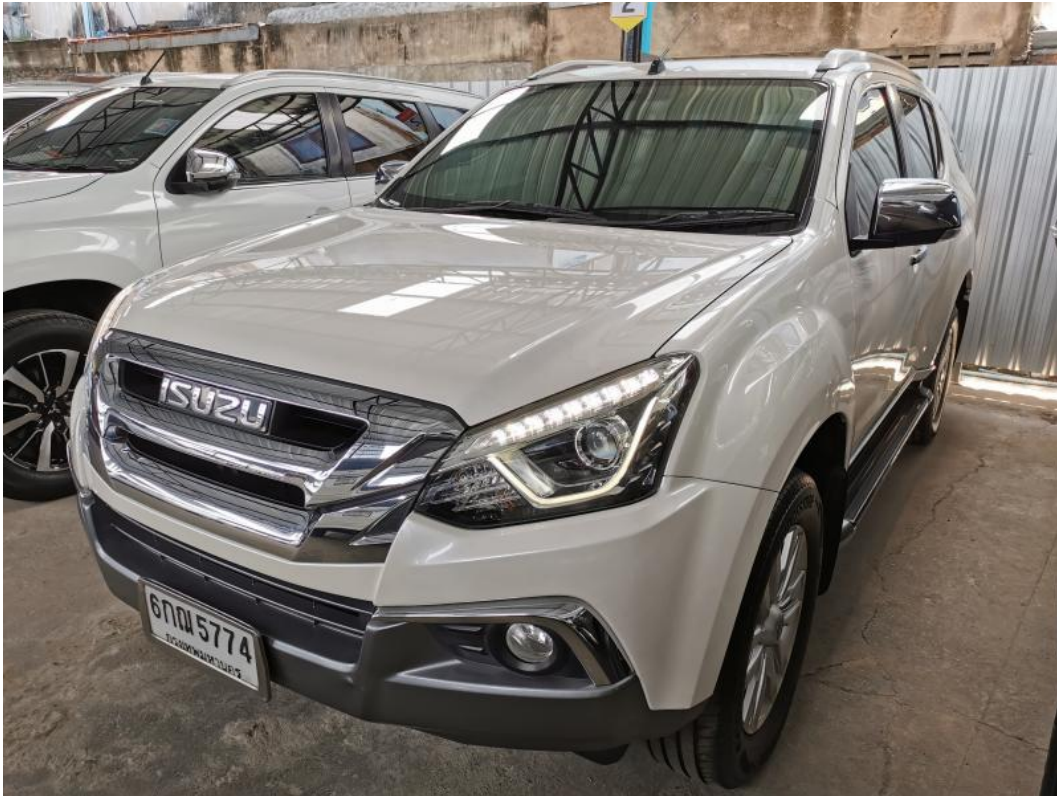
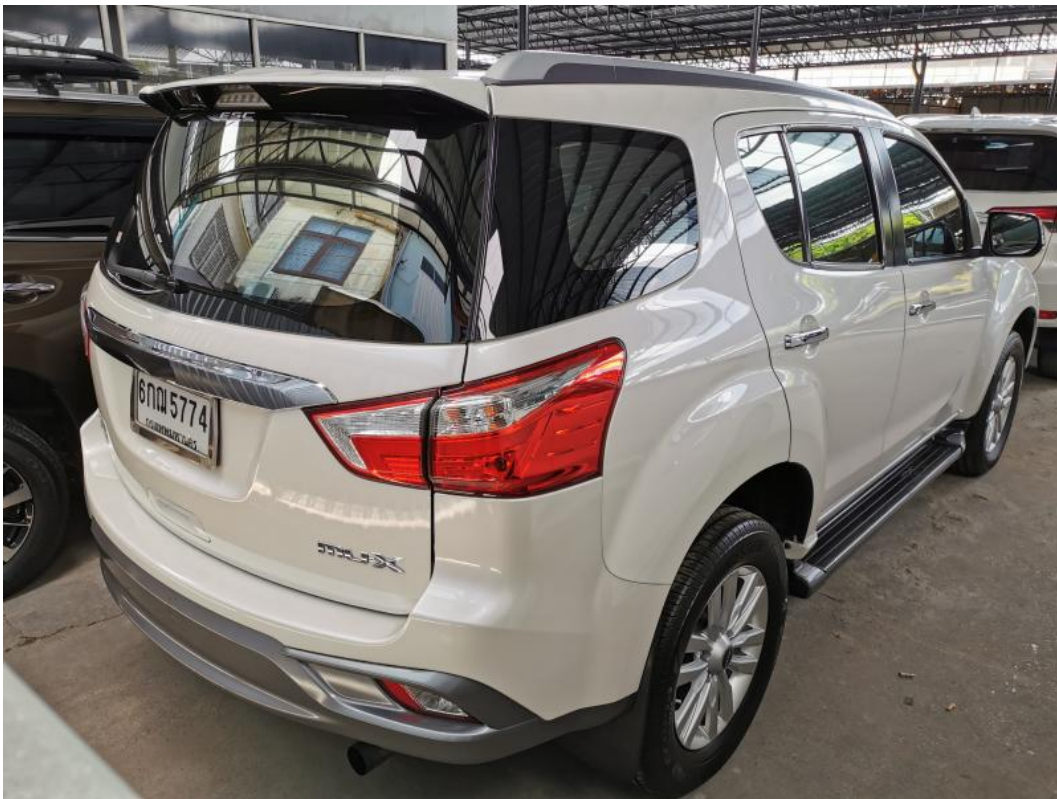
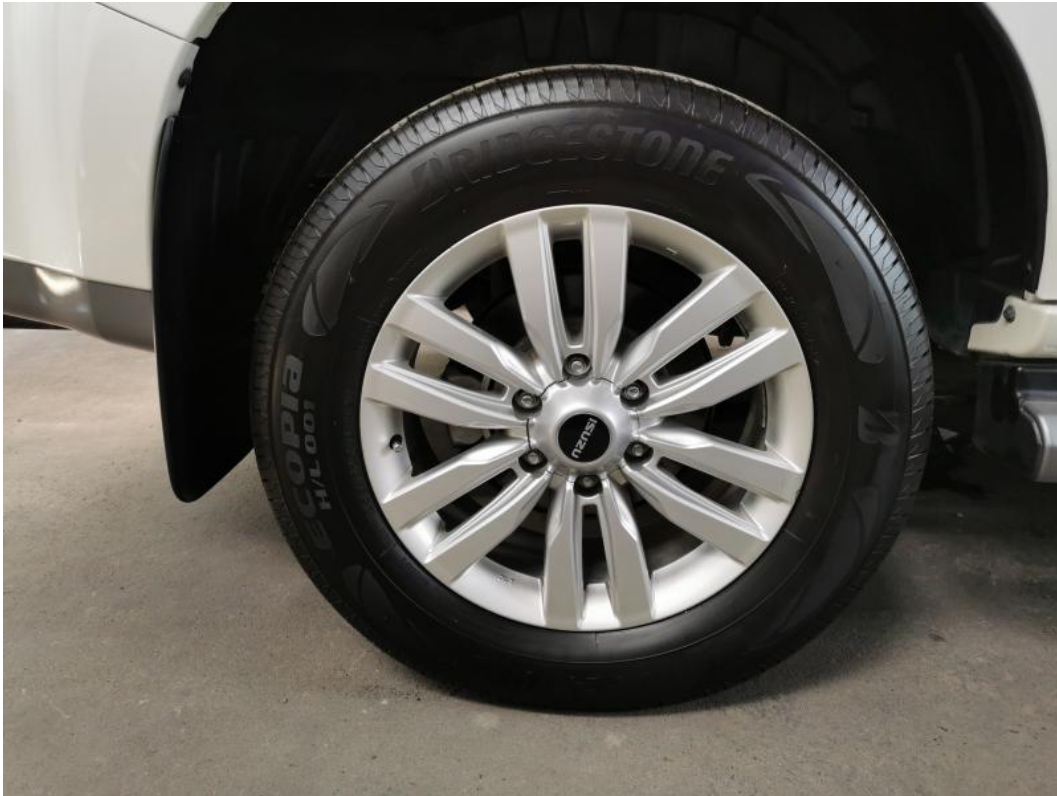
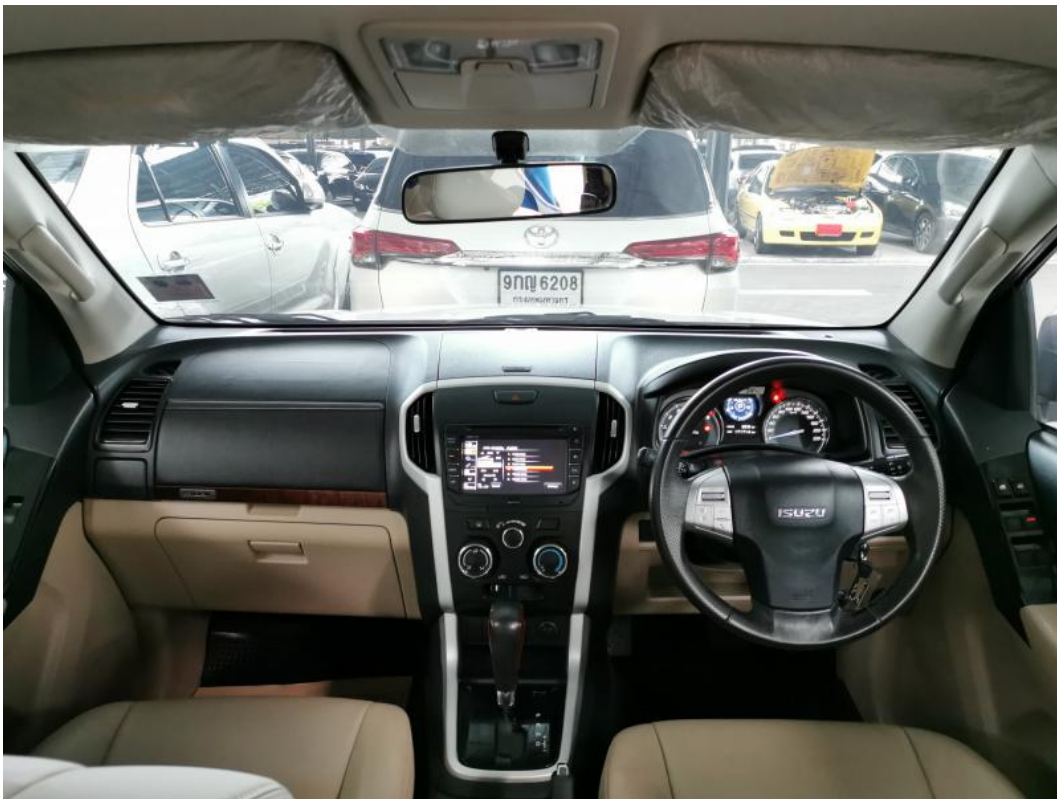
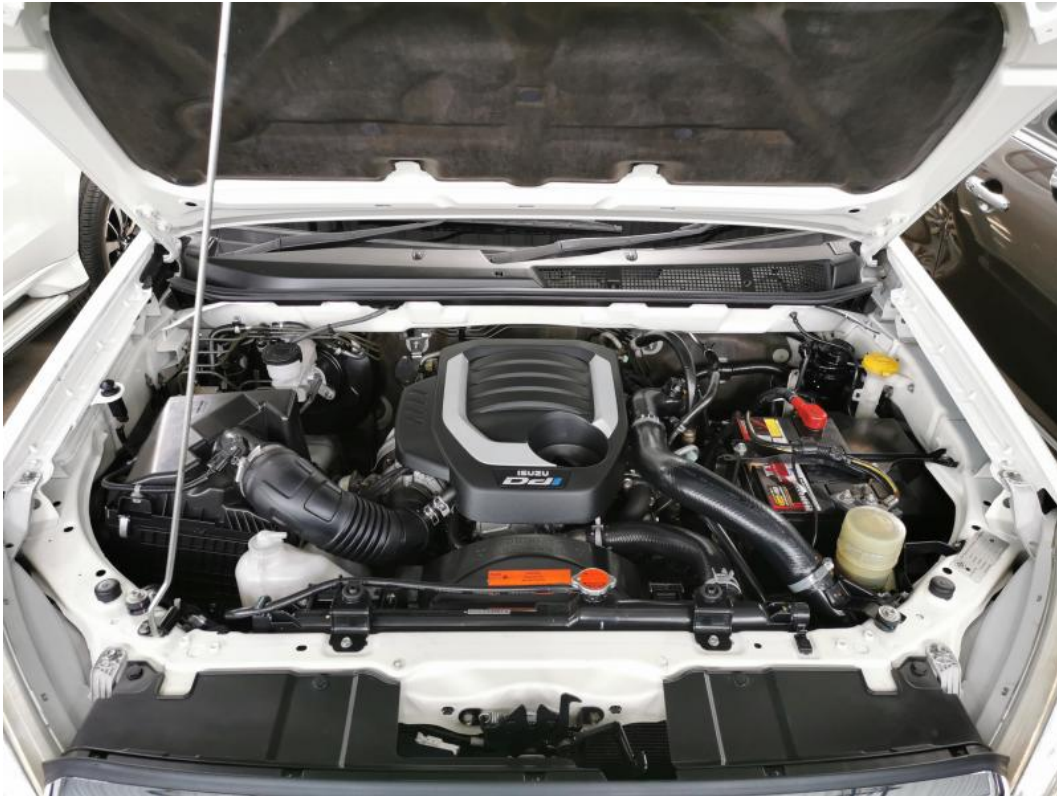
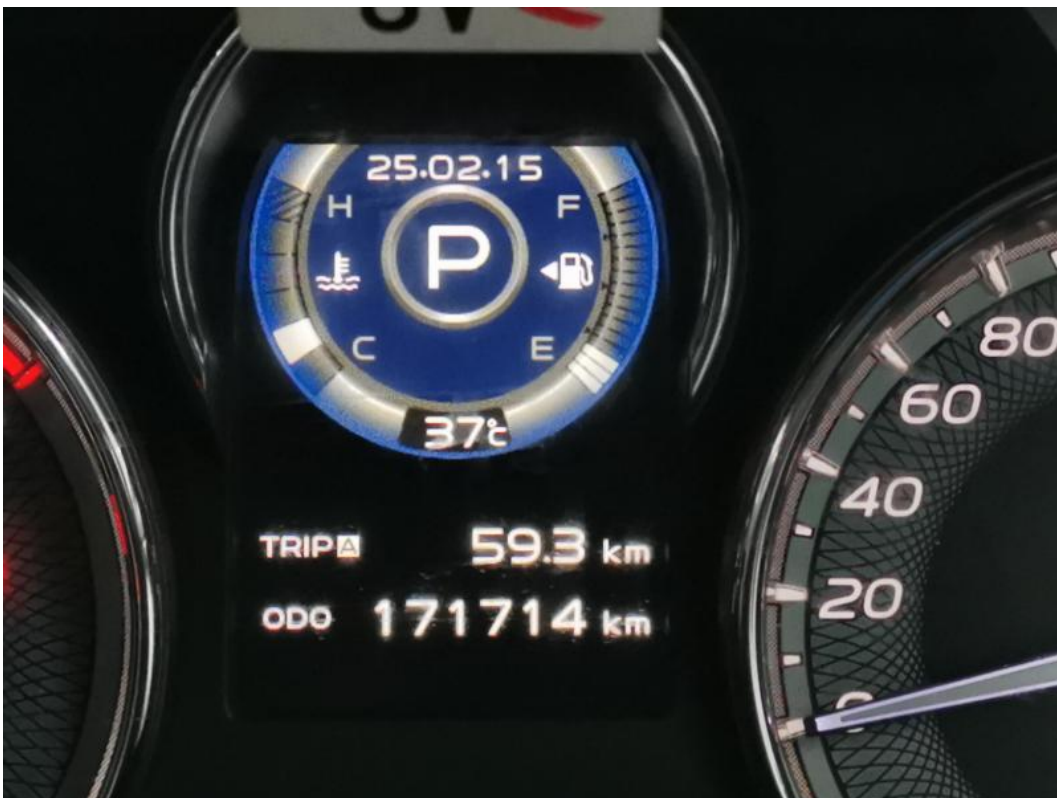
<p>Front left fender ★★★★★</p> <p>Front left tire, alloy wheel, wheel cover ร่องยางระดับ 7 ★★★★★</p> <p>Front left door ★★★★★</p> <p>Left side step / side spoiler ★★★★★</p> <p>Rear left door ★★★★★</p> <p>Left back tire, alloy wheel, wheel cover ร่องยางระดับ 7 ★★★★★</p> <p>Left back fender ★★★★★</p> <p>Roof ★★★★★</p> <p>Dashboard ★★★★★</p> <p>Front left seat ★★★★★</p> <p>Front and back left door trim ★★★★★</p> <p>Rear seat ★★★★★</p>		<p>Bonnet / hood ★★★★★</p> <p>Front bumper ★★★★★</p> <p>Front right fender ★★★★★</p> <p>Front right tire, alloy wheel, wheel cover ร่องยางระดับ 7 ★★★★★</p> <p>Front right door ★★★★★</p> <p>Right side step / side spoiler ★★★★★</p> <p>Rear right door ★★★★★</p> <p>Right back tire, alloy wheel, wheel cover ร่องยางระดับ 7 ★★★★★</p> <p>Right back fender ★★★★★</p> <p>Trunk lid / boot lid ★★★★★</p> <p>Back rear spoiler & under spoiler ★★★★★</p> <p>Back rear bumper ★★★★★</p> <p>Steering wheel ★★★★★</p> <p>Front right seat ★★★★★</p> <p>Front and back right door trim ★★★★★</p> <p>Console ★★★★★</p> <p>Luggage room ★★★★★</p>	<p>Front reinforcement damaged [หน้าต่าง] กระจกหน้ารถ หินกระเด็น บางส่วน</p> <p>[ภายใน] Headliner คราบ S</p>

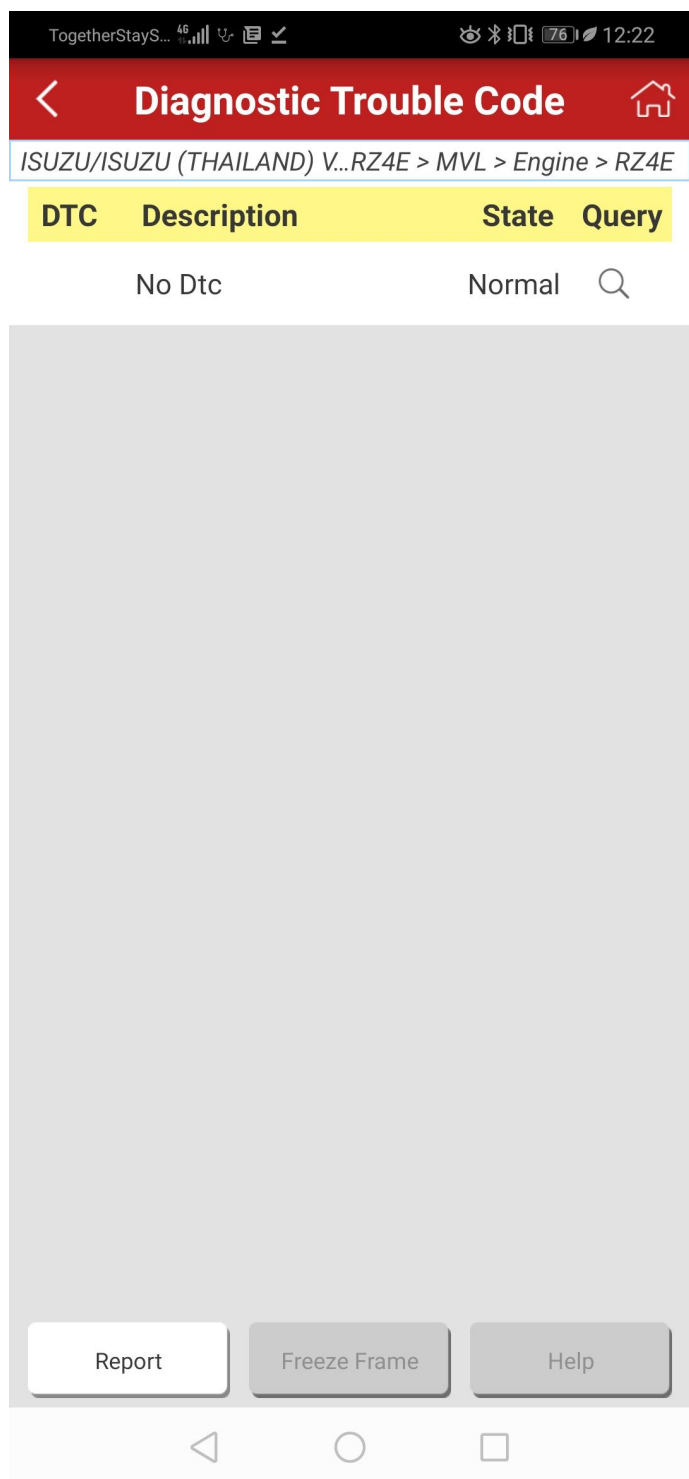
The screenshot shows a mobile application interface for diagnostic trouble codes. At the top, the status bar displays 'TogetherStayS...', signal strength, Wi-Fi, and battery at 76% at 12:22. Below the status bar is a red header with a back arrow, the title 'Diagnostic Trouble Code', and a home icon. Underneath the header is a breadcrumb trail: 'ISUZU/ISUZU (THAILAND) V...RZ4E > MVL > Engine > RZ4E'. A table with a yellow header contains the following data:

DTC	Description	State	Query
No Dtc		Normal	🔍

At the bottom of the screen, there are three buttons: 'Report', 'Freeze Frame', and 'Help'. The Android navigation bar is visible at the very bottom.
