U-Car Grading Report

U-car Grading Report

รุ่น	HONDA ACCORD 2.4		
สี	Brown	หมายเลขทะเบียน (Plate number)	9กง9416
รุ่นปี	2008	เลขไมล์	163,715กม.
แบบ	เลขตัวถัง	MRHCP26408P301483

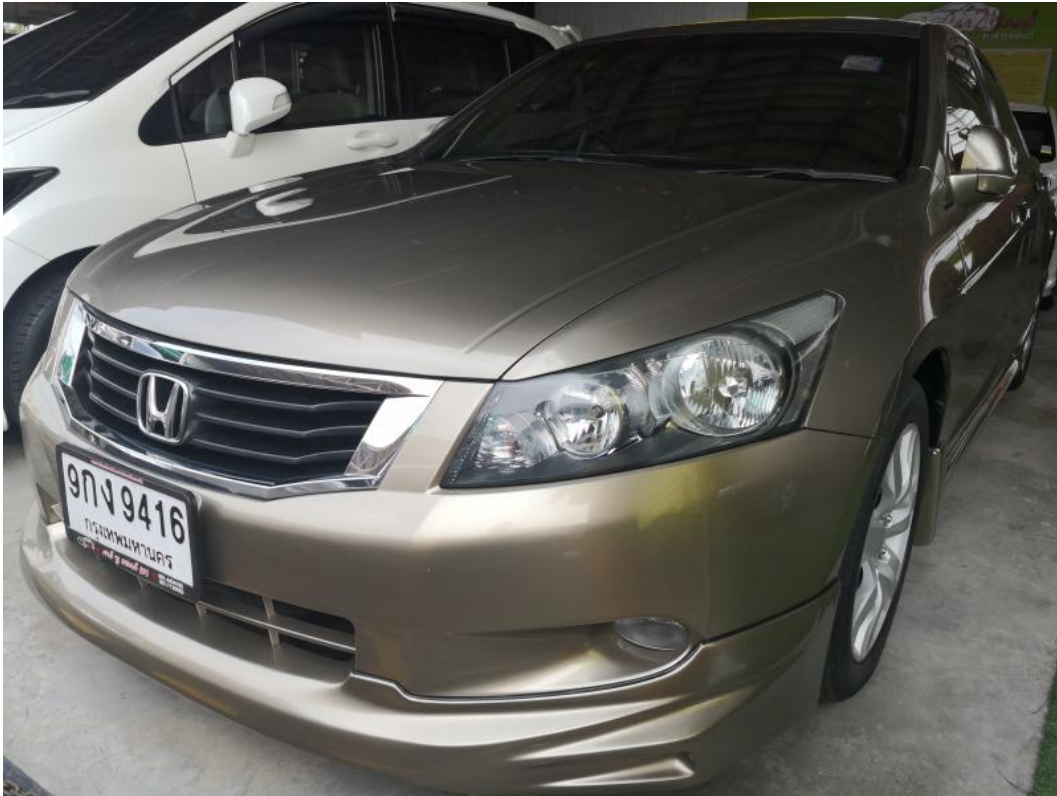
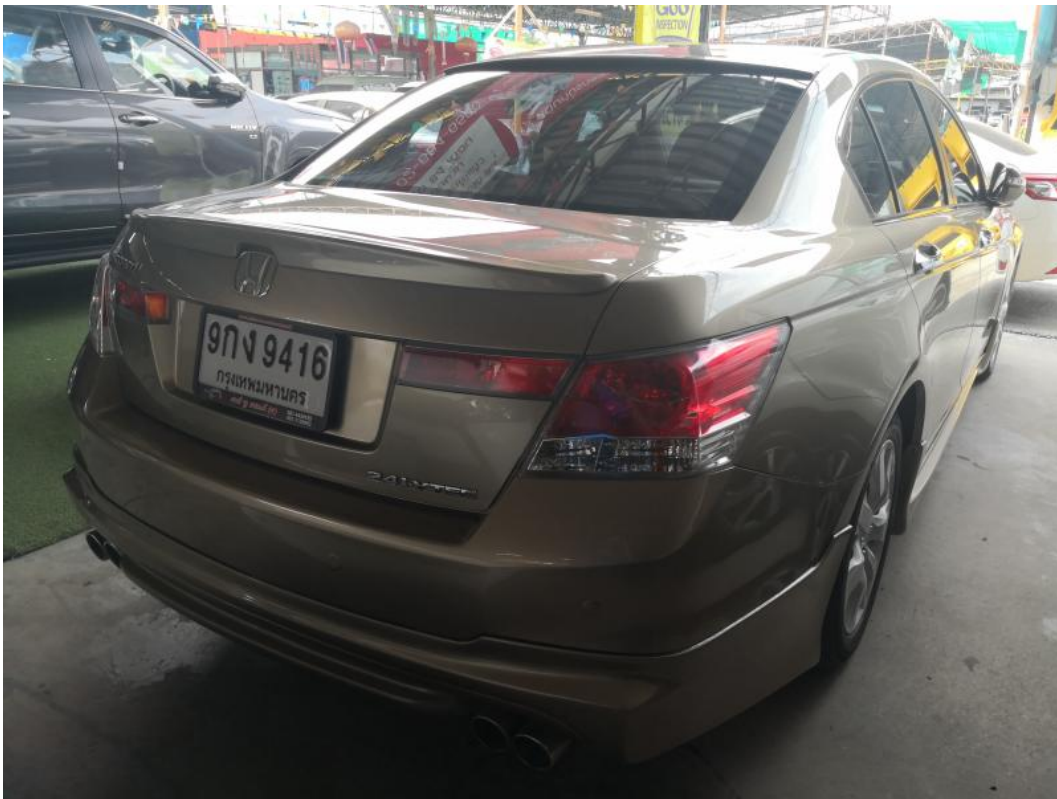
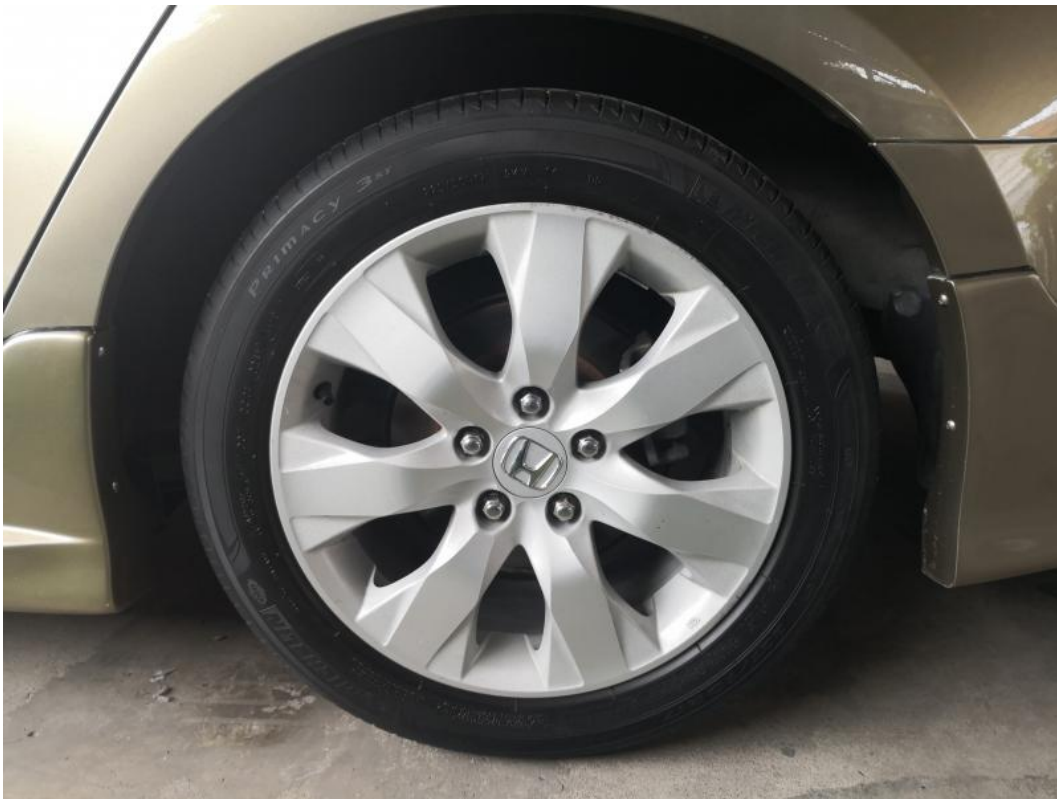
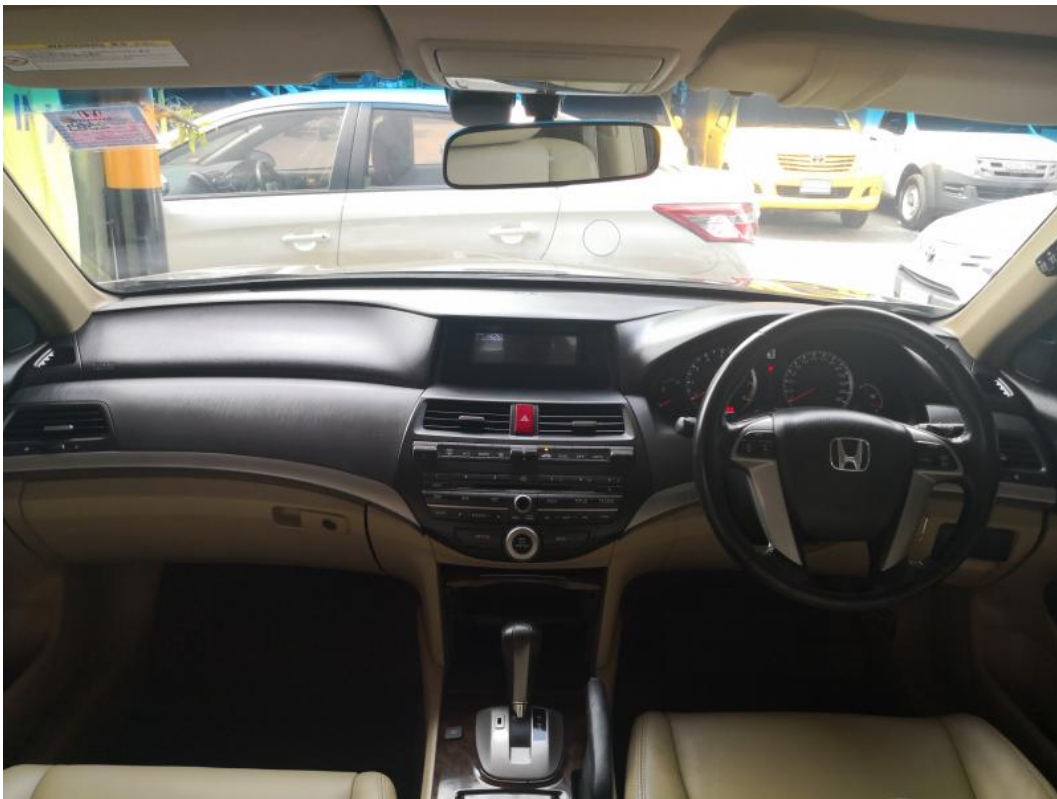
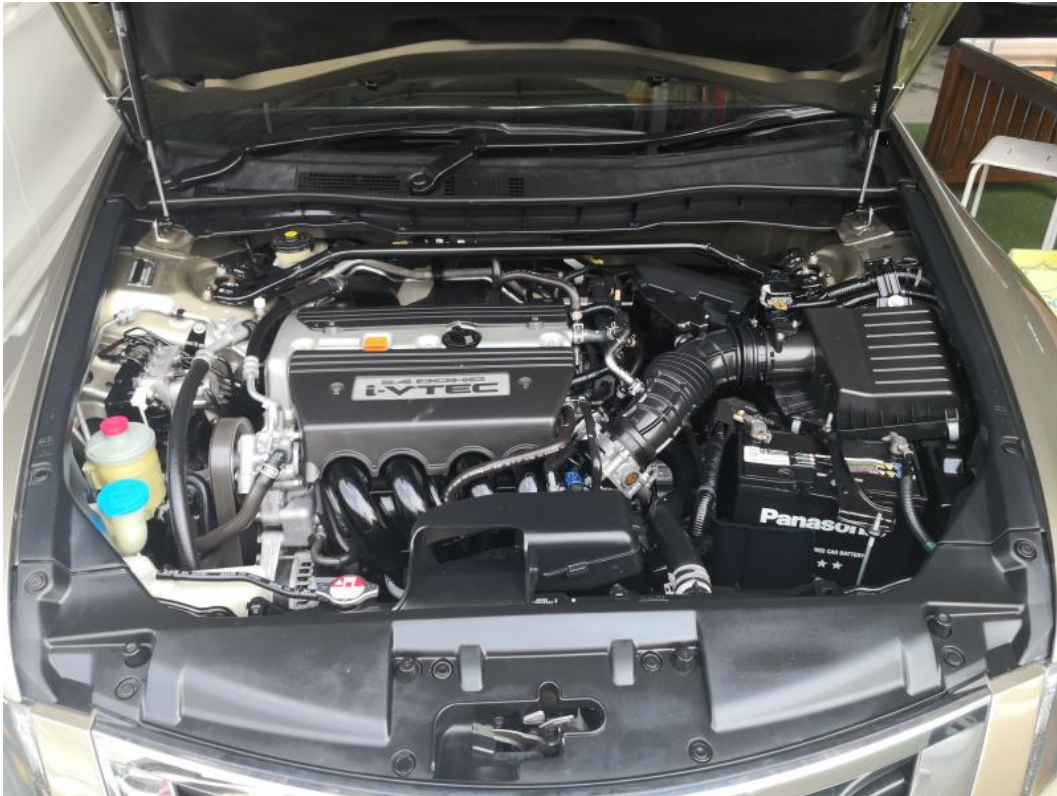
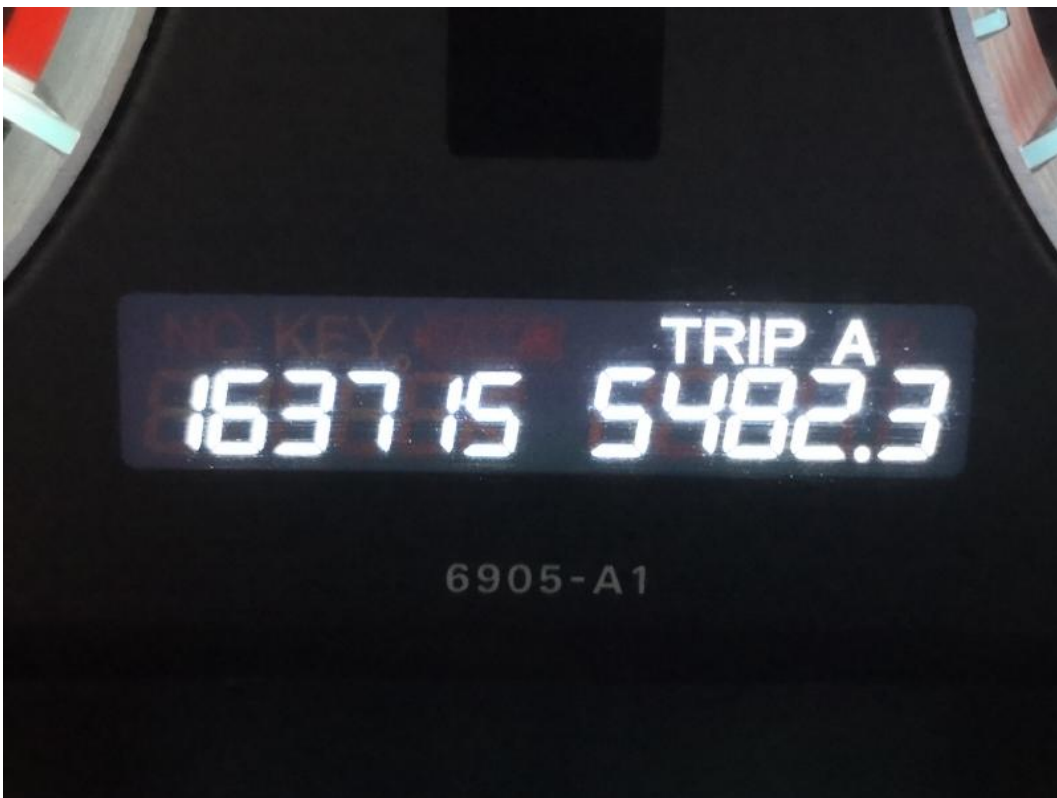
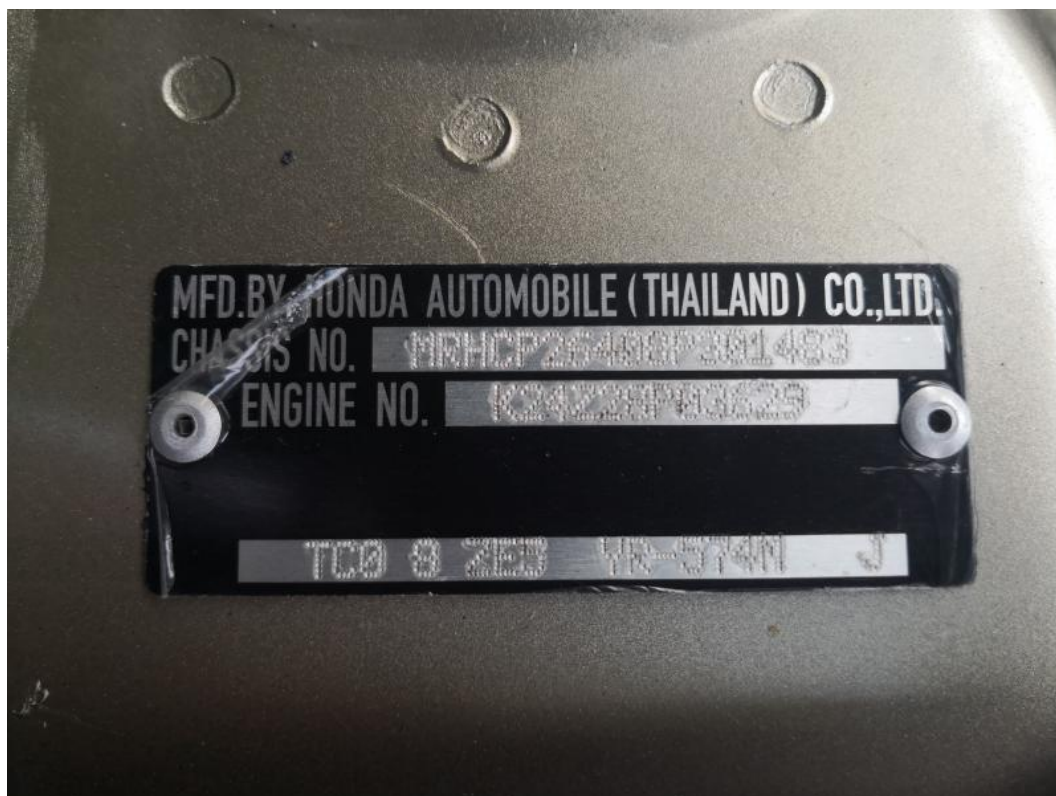
<p>Front left fender ★★★★★</p> <p>Front left tire, alloy wheel, wheel cover ร่องยางระดับ 5 ★★★★★</p> <p>Front left door ★★★★★</p> <p>Left side step / side spoiler ★★★★★</p> <p>Rear left door ★★★★★</p> <p>Left back tire, alloy wheel, wheel cover ร่องยางระดับ 5 ★★★★★</p> <p>Left back fender ★★★★★</p> <p>Roof ★★★★★</p> <p>Dashboard ★★★★★</p> <p>Front left seat ★★★★★</p> <p>Front and back left door trim ★★★★★</p> <p>Rear seat ★★★★★</p>		<p>Bonnet / hood ★★★★★</p> <p>Front bumper ★★★★★</p> <p>Front right tire, alloy wheel, wheel cover ร่องยางระดับ 5 ★★★★★</p> <p>Front right door ★★★★★</p> <p>Right side step / side spoiler ★★★★★</p> <p>Rear right door ★★★★★</p> <p>Right front tire, alloy wheel, wheel cover ร่องยางระดับ 5 ★★★★★</p> <p>Right back fender ★★★★★</p> <p>Trunk lid / boot lid ★★★★★</p> <p>Back rear spoiler & under spoiler ★★★★★</p> <p>Back rear bumper ★★★★★</p> <p>Steering wheel ★★★★★</p> <p>Front right seat ★★★★★</p> <p>Front and back right door trim ★★★★★</p> <p>Console ★★★★★</p> <p>Luggage room ★★★★★</p>	<p>Front right fender ★★★★★</p> <p>Front right door ★★★★★</p> <p>Right back fender ★★★★★</p> <p>Back rear bumper ★★★★★</p> <p>Steering wheel ★★★★★</p> <p>Front right seat ★★★★★</p> <p>Front and back right door trim ★★★★★</p> <p>Console ★★★★★</p> <p>Luggage room ★★★★★</p>	<p>[บันทึก] กระจกข้างขวา ไฟมัลติฟังก์ชัน บางส่วน Door handle ถลอก มี</p> <p>[หน้าต่าง] กระจกหน้ารถ ทึบกระเด็น บางส่วน</p> <p>[ภายใน] พื้นพรม คราบ SS</p>

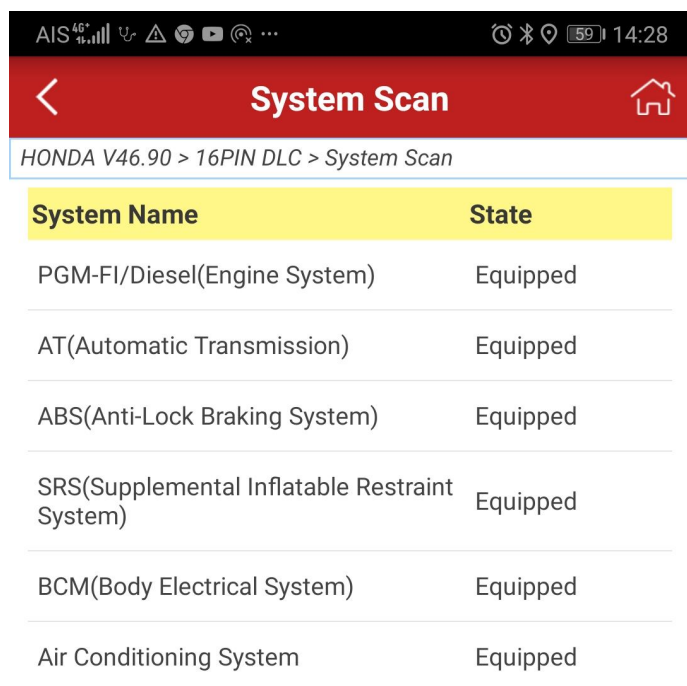
การวินิจฉัย CP 1

System Scan

HONDA V46.90 > 16PIN DLC > System Scan

System Name	State
PGM-FI/Diesel(Engine System)	Equipped
AT(Automatic Transmission)	Equipped
ABS(Anti-Lock Braking System)	Equipped
SRS(Supplemental Inflatable Restraint System)	Equipped
BCM(Body Electrical System)	Equipped
Air Conditioning System	Equipped
