U-Car Grading Report

รุ่น	TOYOTA CAMRY 2.5 G		
สี	Brown	หมายเลขทะเบียน (Plate number)	4กฉ8246
รุ่นปี	2015	เลขไมล์	135,488กม.
แบบ	เลขตัวถัง	MR053AK5004009018

เครื่องยนต์	สภาพดี
วันที่ตรวจสอบ	2019/10/4
สาขา	THE EXCLUSIVE MOTORS
ที่อยู่

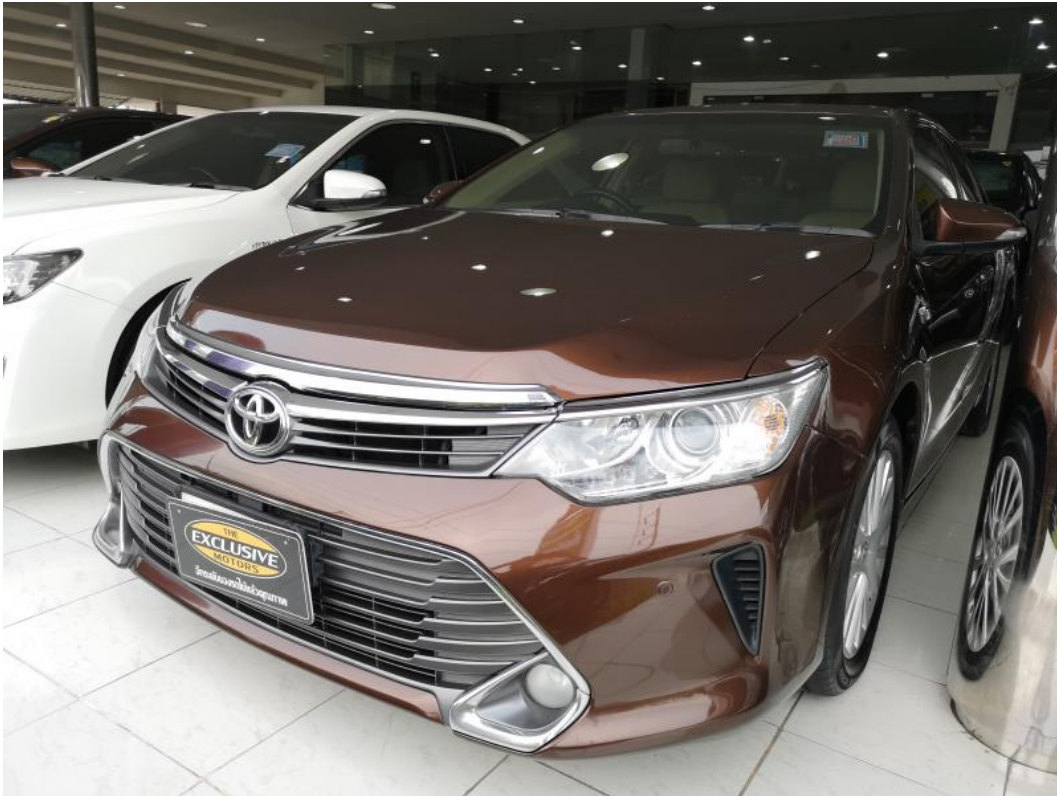
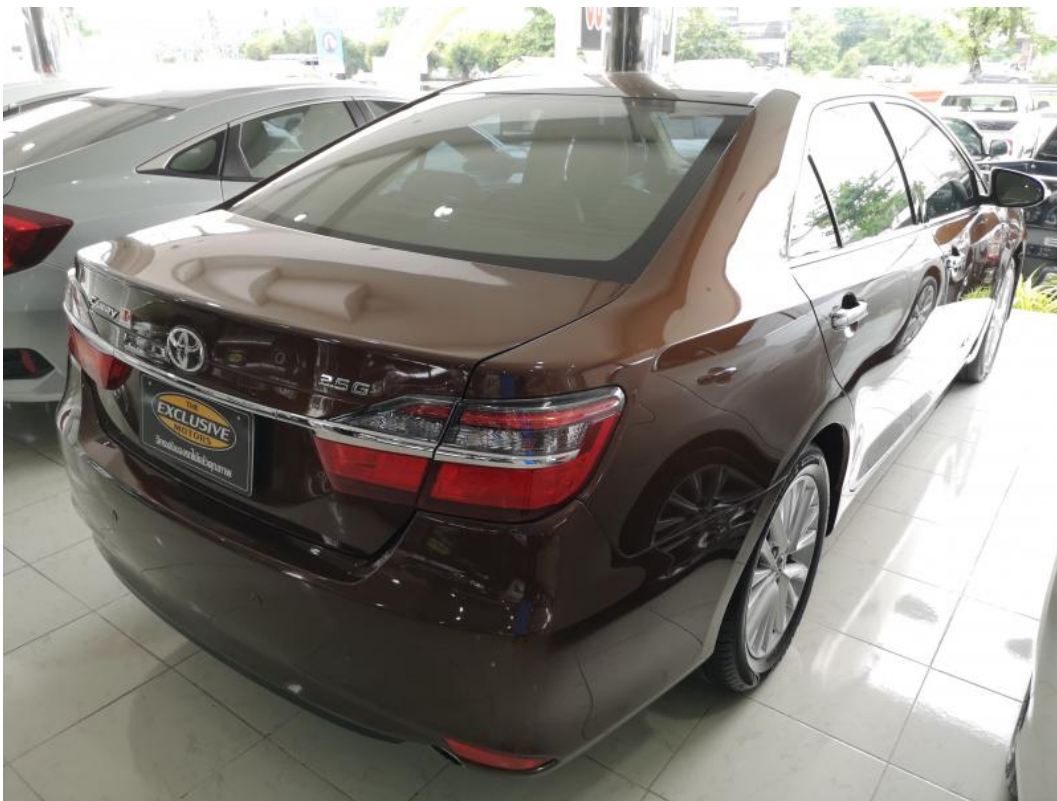
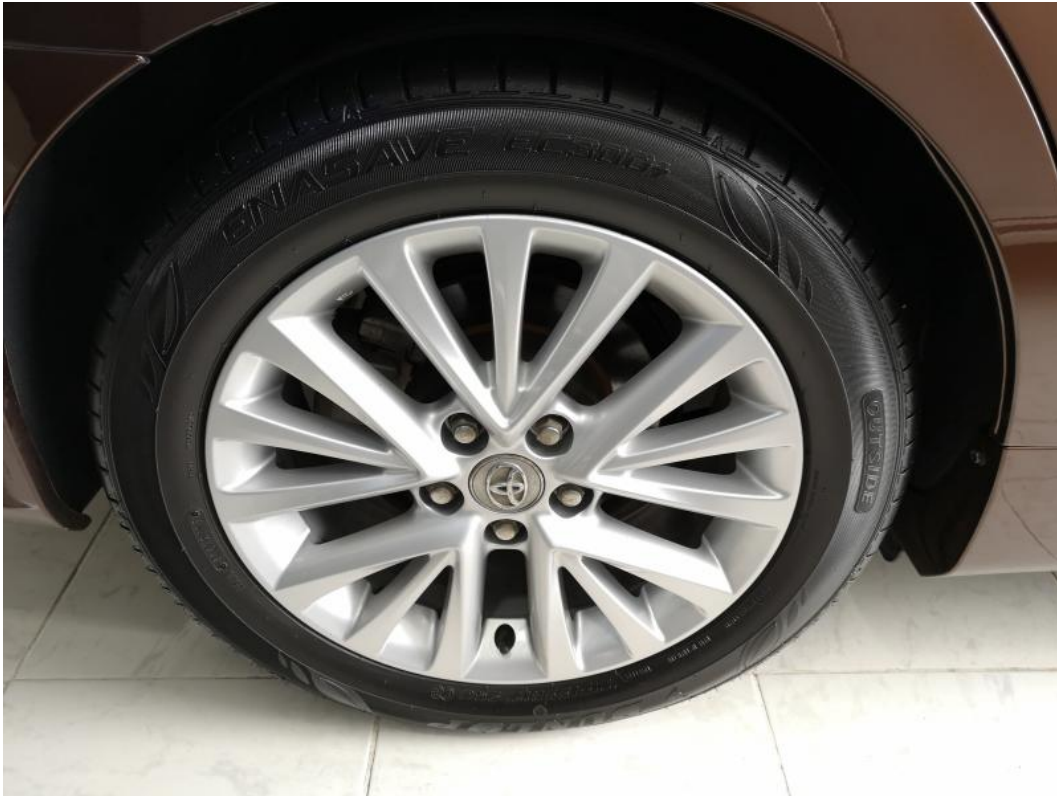
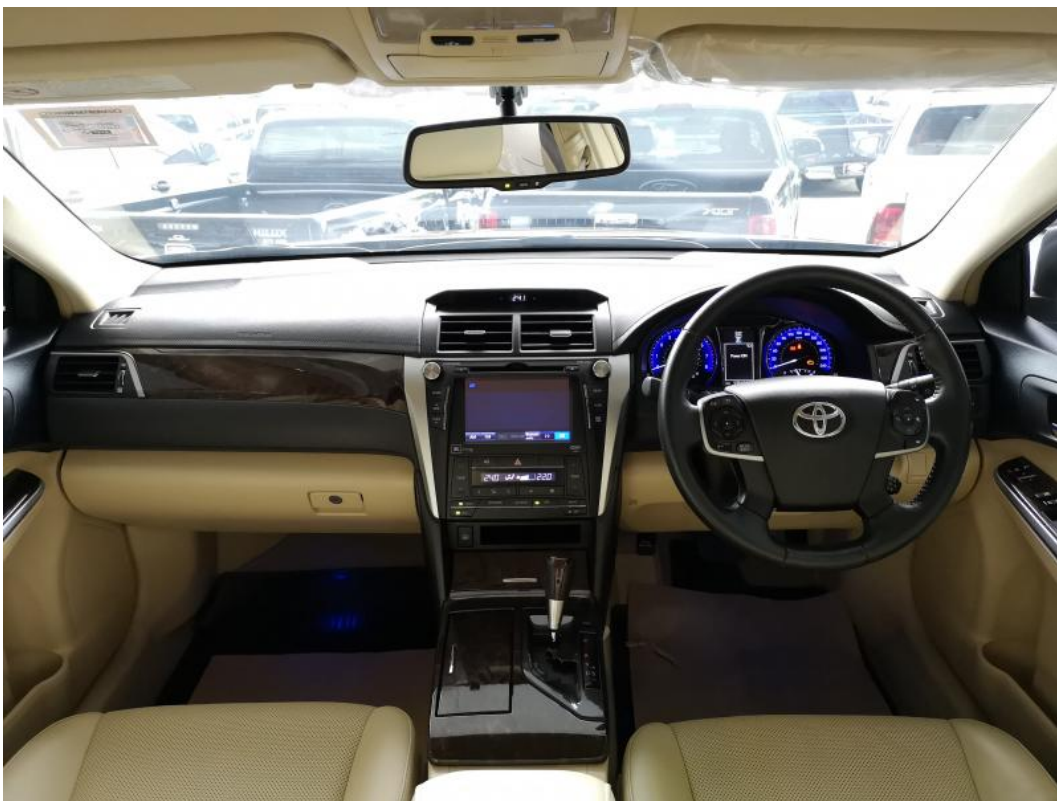
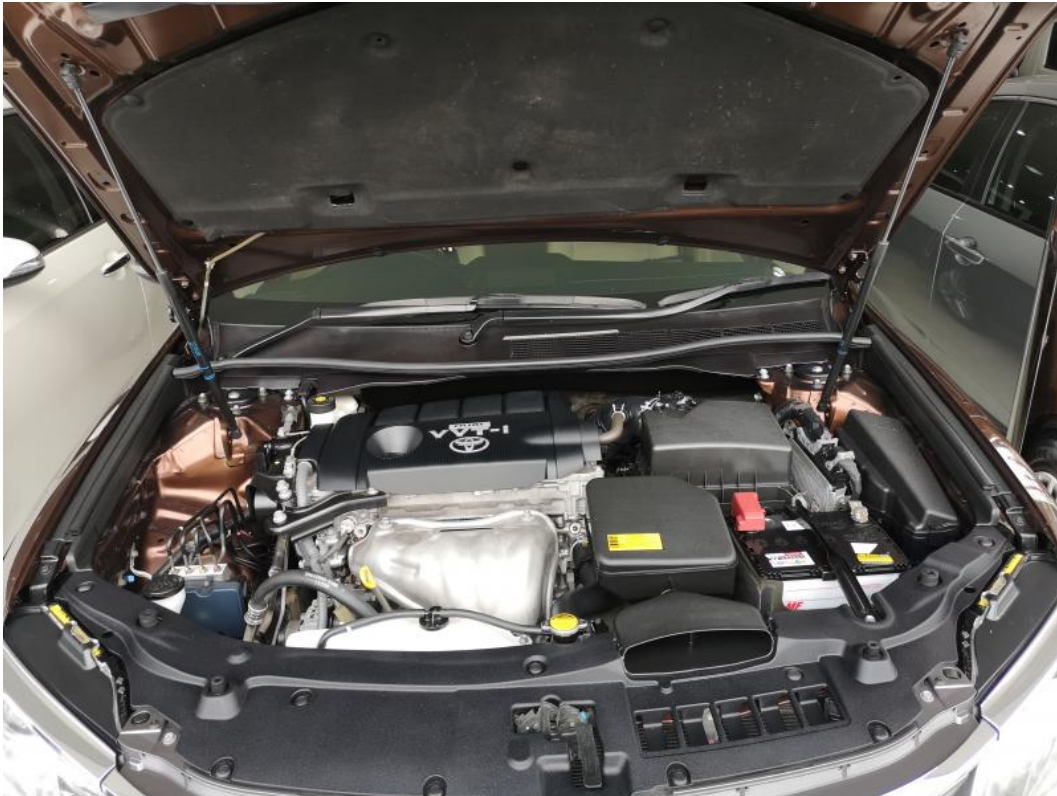
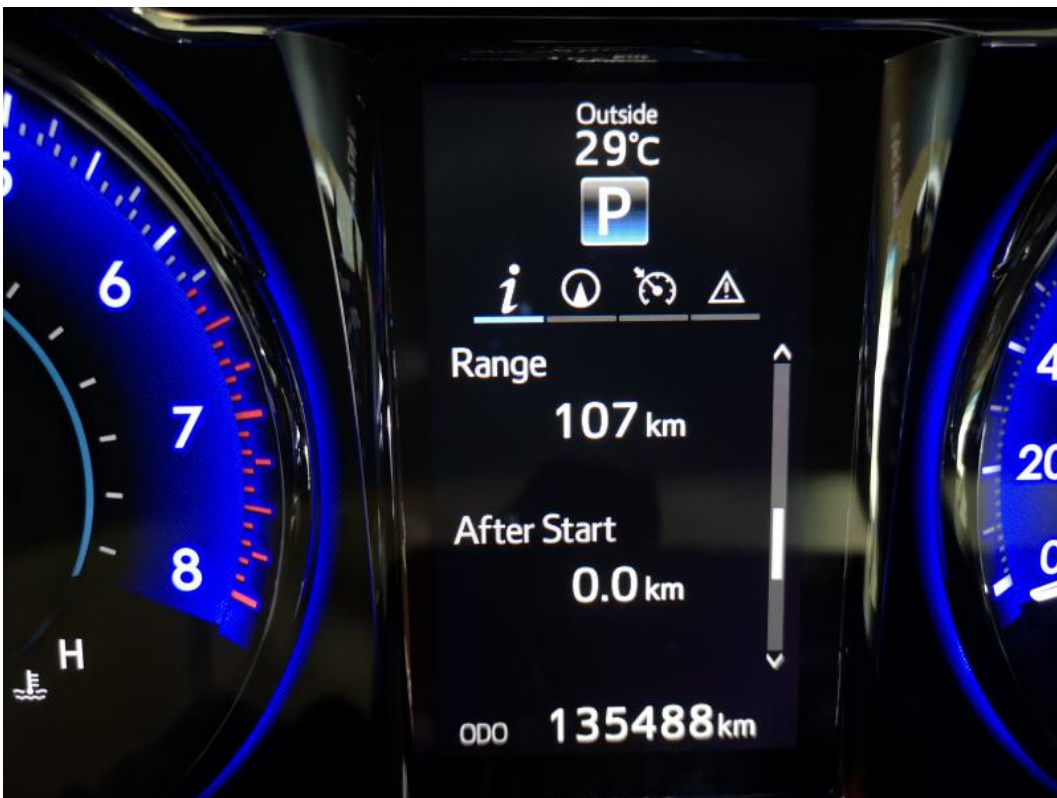
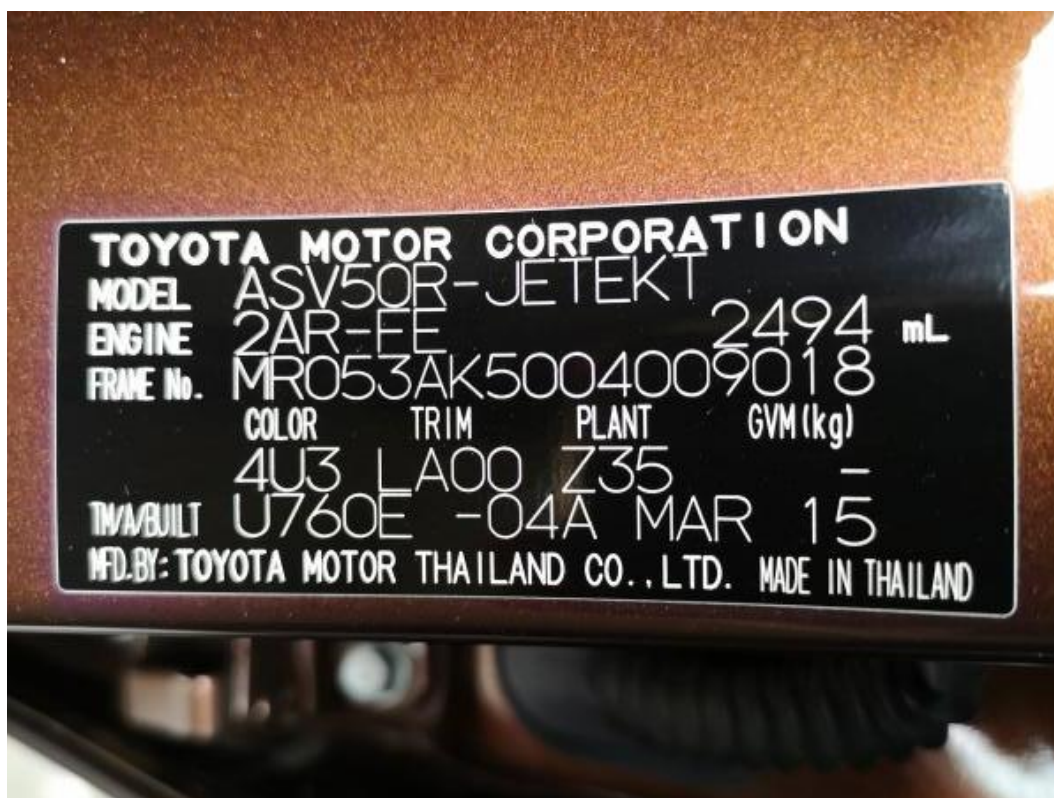
<p>Front left fender</p> <p>★★★★★</p>	<p>Bonnet / hood</p> <p>★★★★★</p>	<p>Front bumper</p> <p>★★★★★</p>	<p>Front right fender</p> <p>★★★★★</p>	<p>[หน้าต่าง] กระจกหน้ารถ หินกระเด็น บางส่วน</p> <p>[ภายใน] ตกแต่งอื่นๆ รอยขีดข่วน บางส่วน Headliner คราบ SS</p>		
<p>Front left tire, alloy wheel, wheel cover ร่องยางระดับ 3</p> <p>★★★★★</p>			<p>Front right tire, alloy wheel, wheel cover ร่องยางระดับ 7</p> <p>★★★★★</p>			
<p>Front left door</p> <p>★★★★★</p>			<p>Front right door</p> <p>★★★★★</p>			
<p>Left side step / side spoiler</p> <p>★★★★★</p>			<p>Right side step / side spoiler</p> <p>★★★★★</p>			
<p>Rear left door</p> <p>★★★★★</p>			<p>Rear right door</p> <p>★★★★★</p>			
<p>Left back tire, alloy wheel, wheel cover ร่องยางระดับ 3</p> <p>★★★★★</p>			<p>Right front tire, alloy wheel, wheel cover ร่องยางระดับ 5</p> <p>★★★★★</p>			
<p>Left back fender</p> <p>★★★★★</p>			<p>Right back fender</p> <p>★★★★★</p>

<p>Roof</p> <p>★★★★★</p>			<p>Trunk lid / boot lid</p> <p>★★★★★</p>		<p>Back rear spoiler & under spoiler</p> <p>★★★★★</p>	<p>Back rear bumper</p> <p>★★★★★</p>
<p>Dashboard</p> <p>★★★★★</p>					<p>Steering wheel</p> <p>★★★★★</p>	
<p>Front left seat</p> <p>★★★★★</p>					<p>Front right seat</p> <p>★★★★★</p>	
<p>Front and back left door trim</p> <p>★★★★★</p>					<p>Front and back right door trim</p> <p>★★★★★</p>	
<p>Rear seat</p> <p>★★★★★</p>					<p>Console</p> <p>★★★★★</p>	
					<p>Luggage room</p> <p>★★★★★</p>
