U-Car Grading Report

รุ่น	TOYOTA HARRIER 2.5 Hybrid		
สี	Pearl		
รุ่นปี	2014	เลขไมล์	69,070กม.
แบบ	เลขตัวถัง	AVU650009436

ภายนอก	★★★★★
ภายใน	★★★★★
โครงสร้าง	สภาพดีเยี่ยม
เครื่องยนต์	สภาพดี
วันที่ตรวจสอบ	2019/3/26
สาขา	Triple M
ที่อยู่

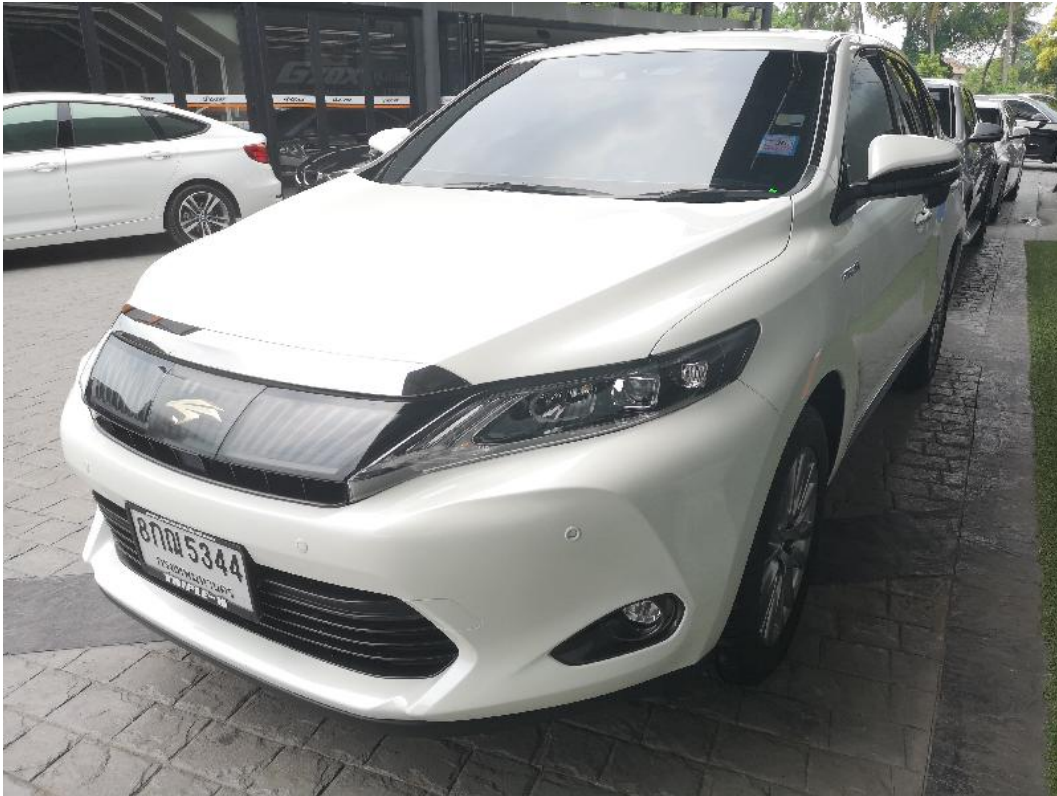
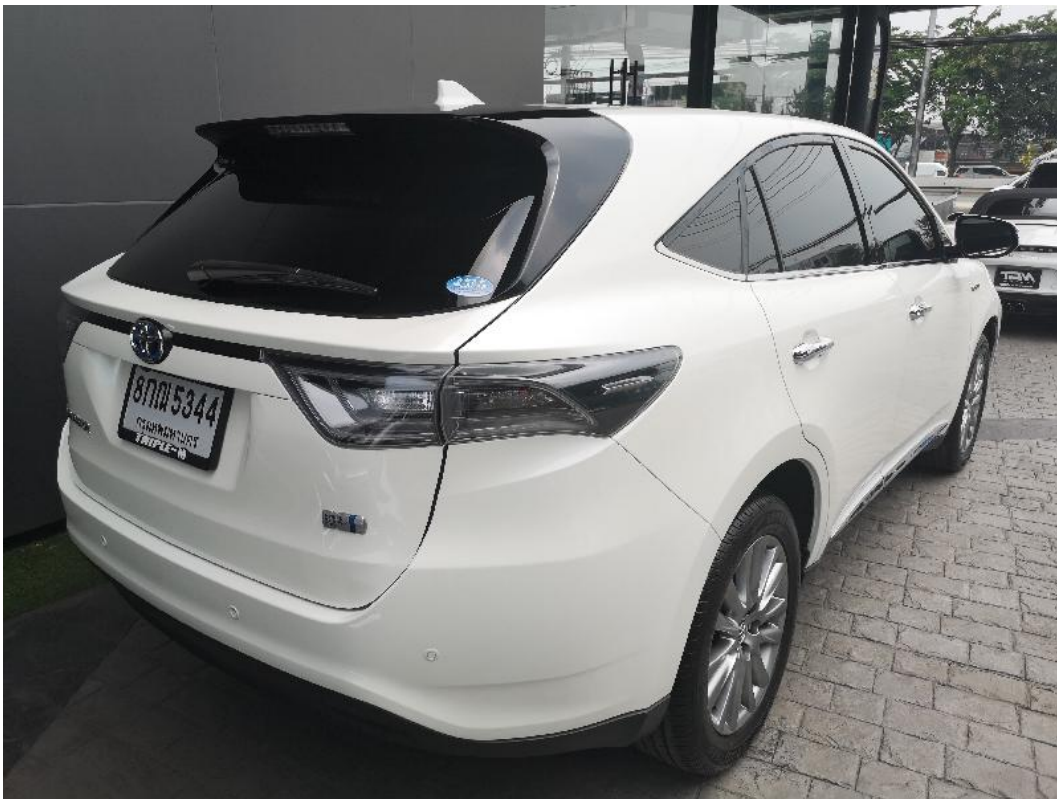
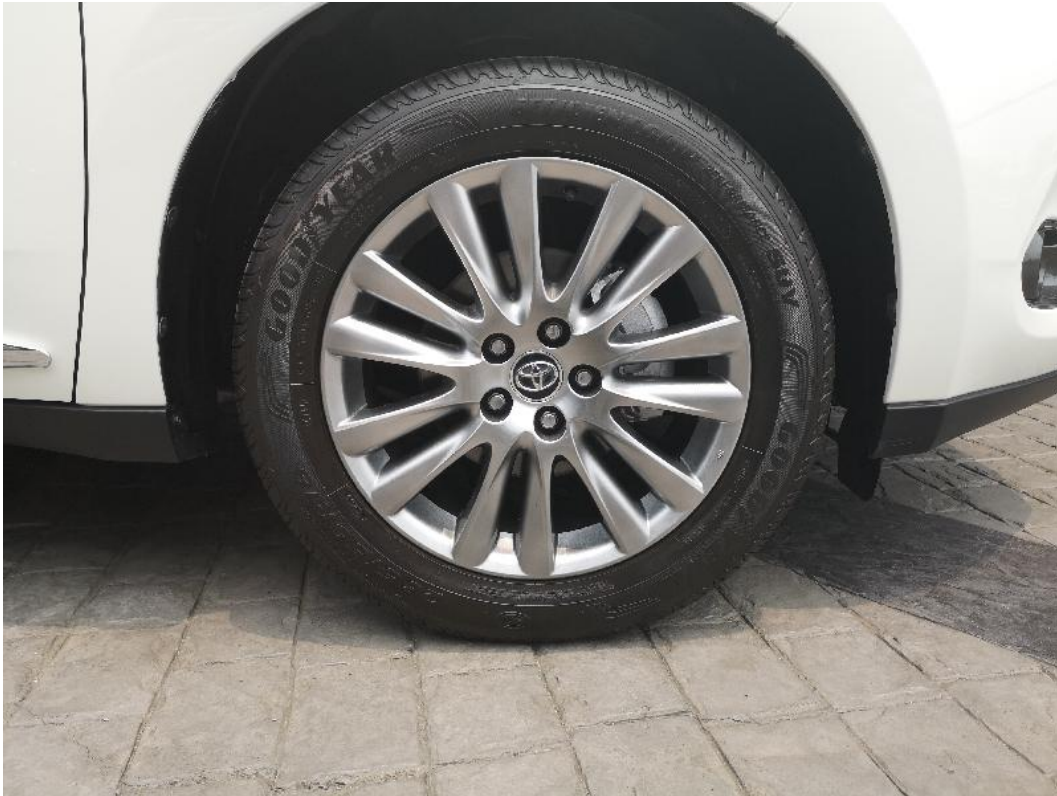
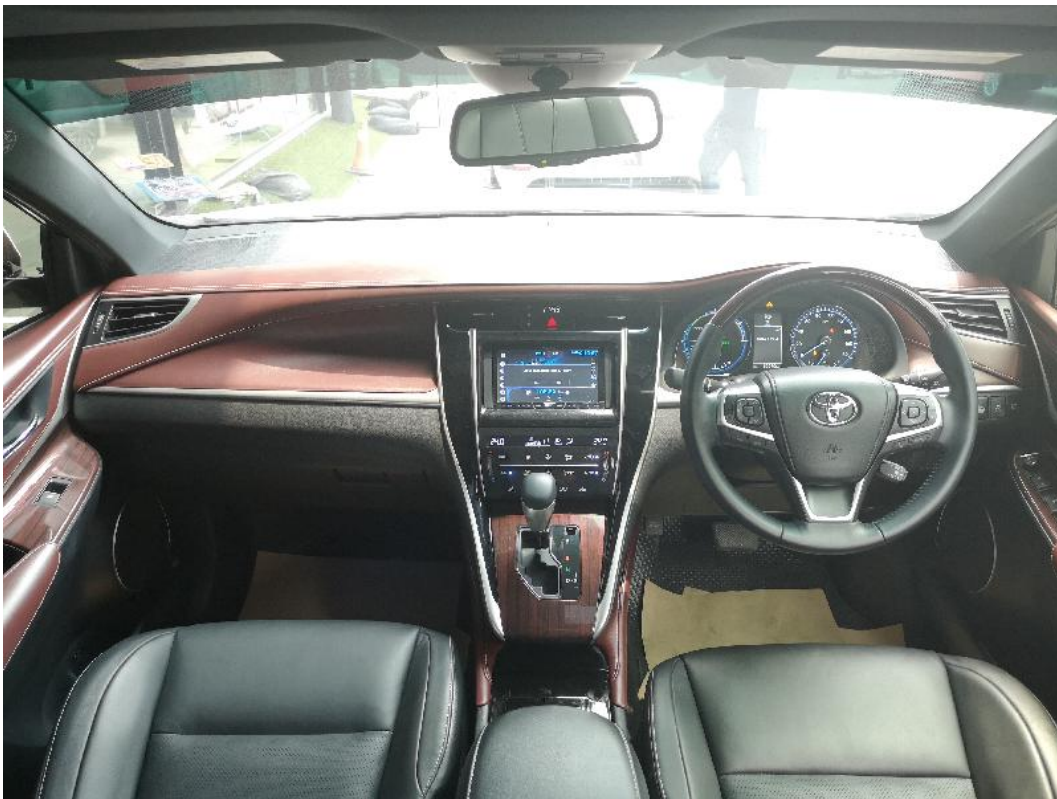
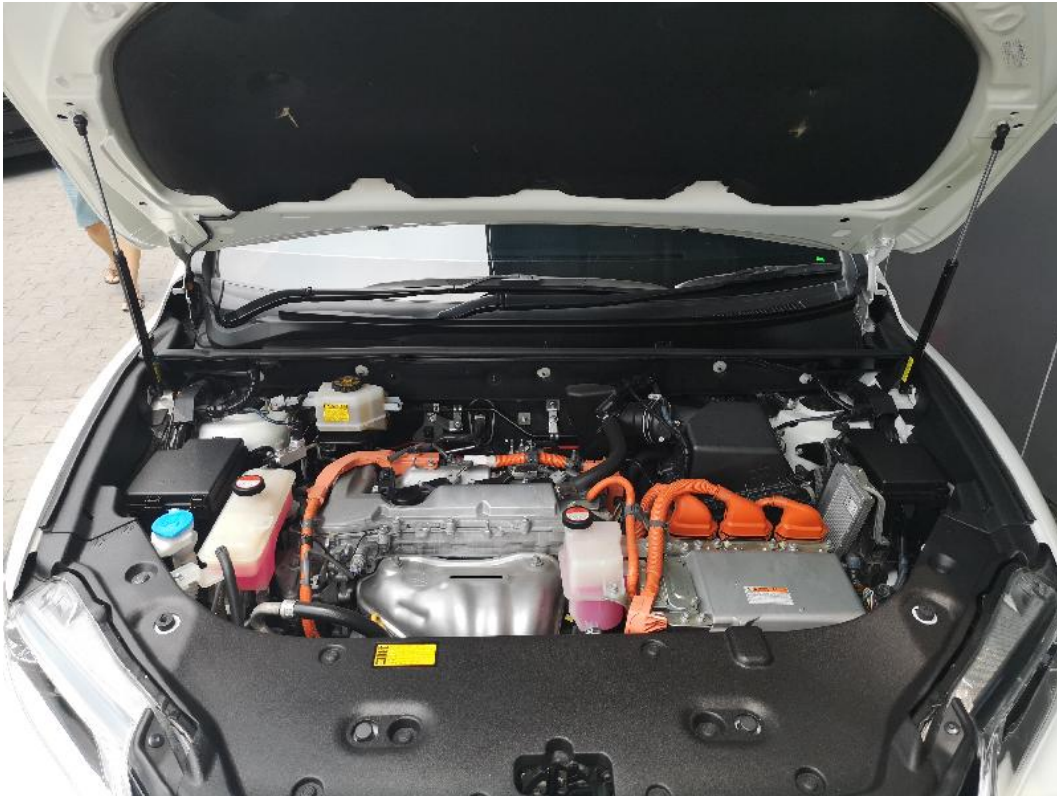
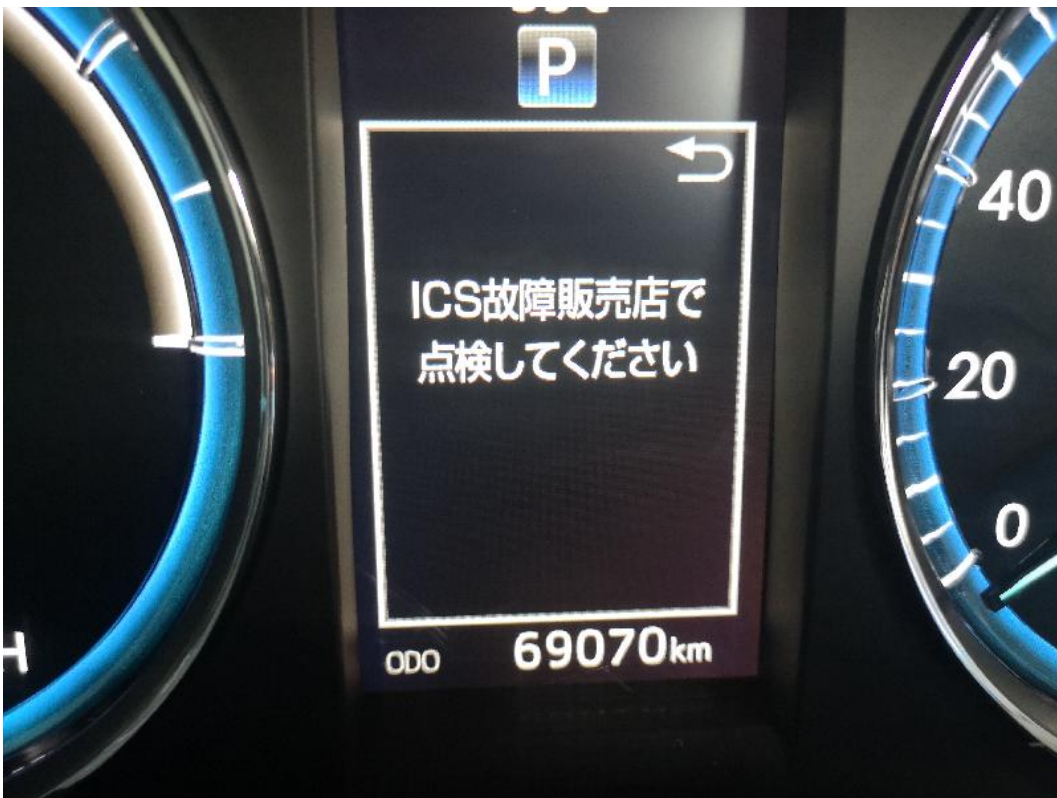
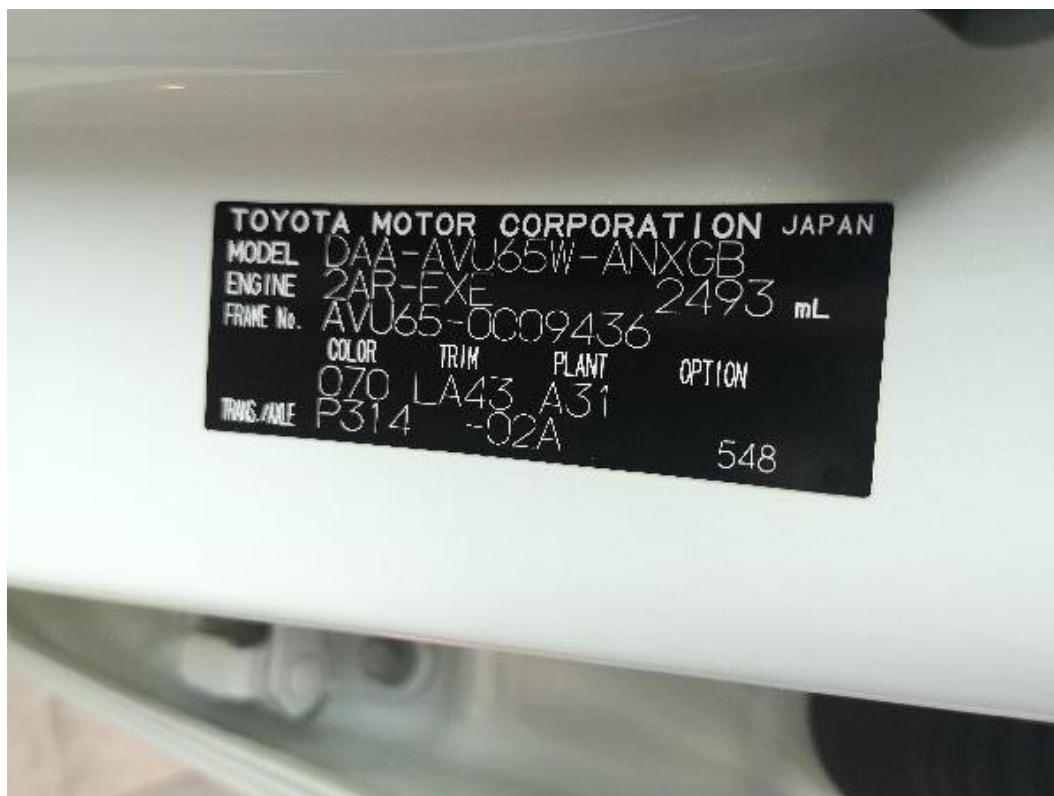
<p>Front left fender</p> <p>★★★★★</p>	<p>Bonnet / hood</p> <p>★★★★★</p>	<p>Front bumper</p> <p>★★★★★</p>	<p>Front right fender</p> <p>★★★★★</p>	<p>[หน้าต่าง] กระจกหน้ารถ หินกระเด็น บางส่วน</p> <p>[ภายใน] การขับซี รอยย่น,รอยขีดข่วน มี Headliner คราบ SS</p>		
<p>Front left tire, alloy wheel, wheel cover ร่องยางระดับ 7</p> <p>★★★★★</p>			<p>Front right tire, alloy wheel, wheel cover ร่องยางระดับ 7</p> <p>★★★★★</p>			
<p>Front left door</p> <p>★★★★★</p>			<p>Front right door</p> <p>★★★★★</p>			
<p>Left side step / side spoiler</p> <p>★★★★★</p>			<p>Right side step / side spoiler</p> <p>★★★★★</p>			
<p>Rear left door</p> <p>★★★★★</p>			<p>Rear right door</p> <p>★★★★★</p>			
<p>Left back tire, alloy wheel, wheel cover ร่องยางระดับ 7</p> <p>★★★★★</p>			<p>Right front tire, alloy wheel, wheel cover ร่องยางระดับ 7</p> <p>★★★★★</p>			
<p>Left back fender</p> <p>★★★★★</p>			<p>Right back fender</p> <p>★★★★★</p>

<p>Roof</p> <p>★★★★★</p>			<p>Trunk lid / boot lid</p> <p>★★★★★</p>		<p>Back rear spoiler & under spoiler</p> <p>★★★★★</p>	<p>Back rear bumper</p> <p>★★★★★</p>
<p>Dashboard</p> <p>★★★★★</p>					<p>Steering wheel</p> <p>★★★★★</p>	
<p>Front left seat</p> <p>★★★★★</p>					<p>Front right seat</p> <p>★★★★★</p>	
<p>Front and back left door trim</p> <p>★★★★★</p>					<p>Front and back right door trim</p> <p>★★★★★</p>	
<p>Rear seat</p> <p>★★★★★</p>					<p>Console</p> <p>★★★★★</p>	
					<p>Luggage room</p> <p>★★★★★</p>
