U-Car Grading Report

รายงานผลการตรวจเช็คสภาพรถยนต์
ภายใต้การดูแลของสมาคมการประเมินสภาพรถยนต์ประเทศไทย

รุ่น	ISUZU MU-X 1.9		
สี	ขาว	หมายเลขทะเบียน (Plate number)	กบ281
รุ่นปี	2023	เลขไมล์	21,100กม.
แบบ	เลขตัวถัง	MP1TFR87GPT011550	
หมายเหตุ

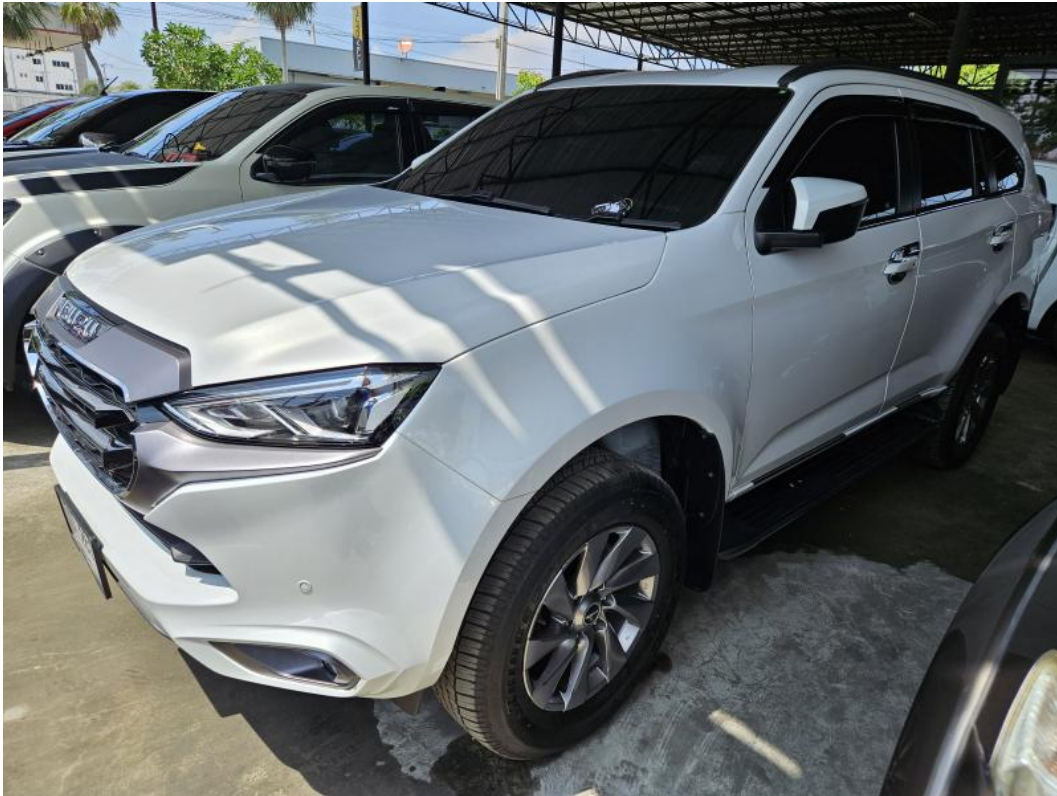
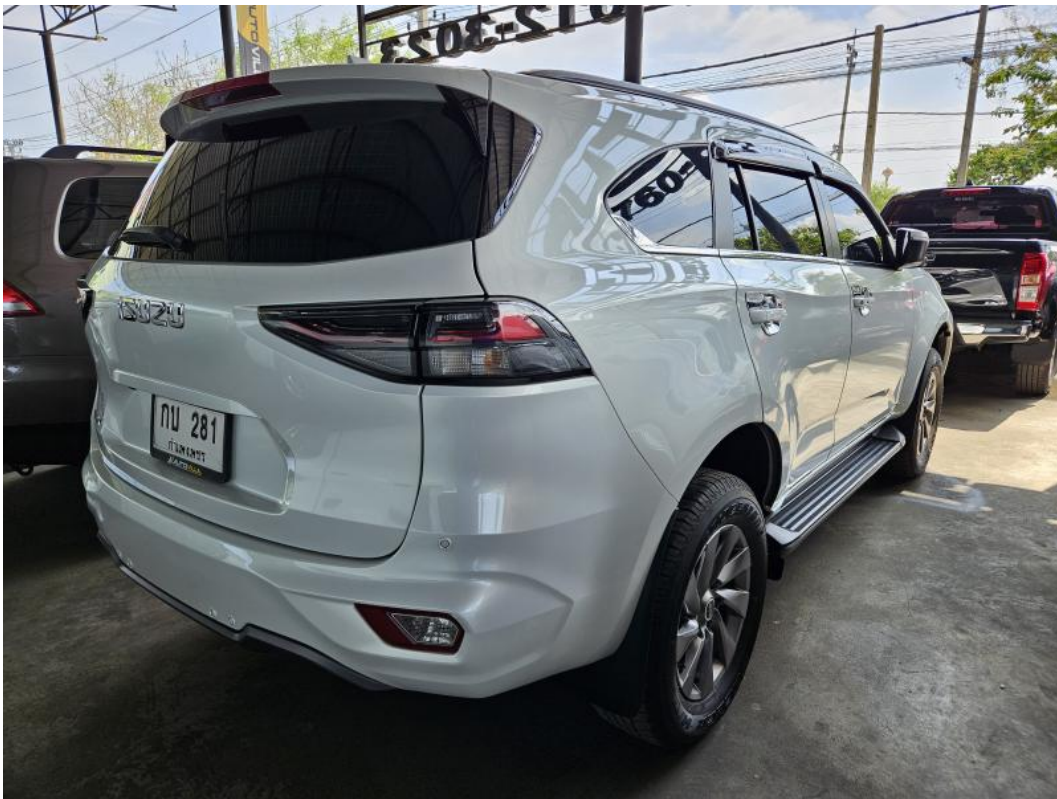
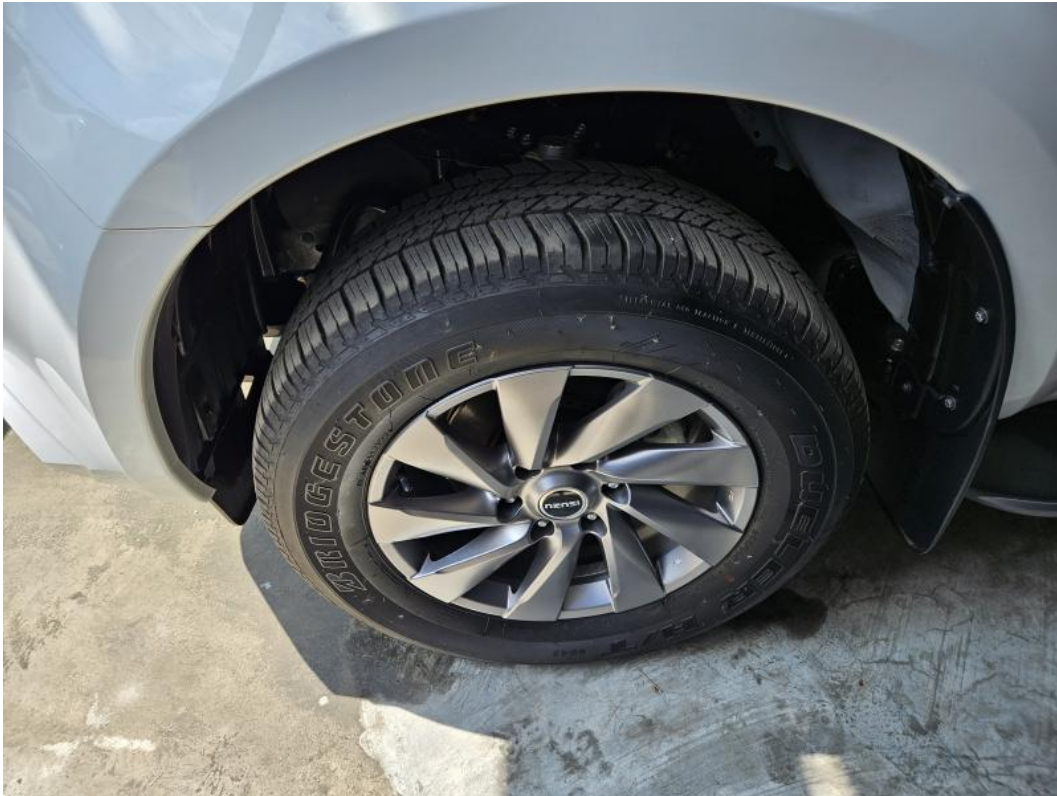
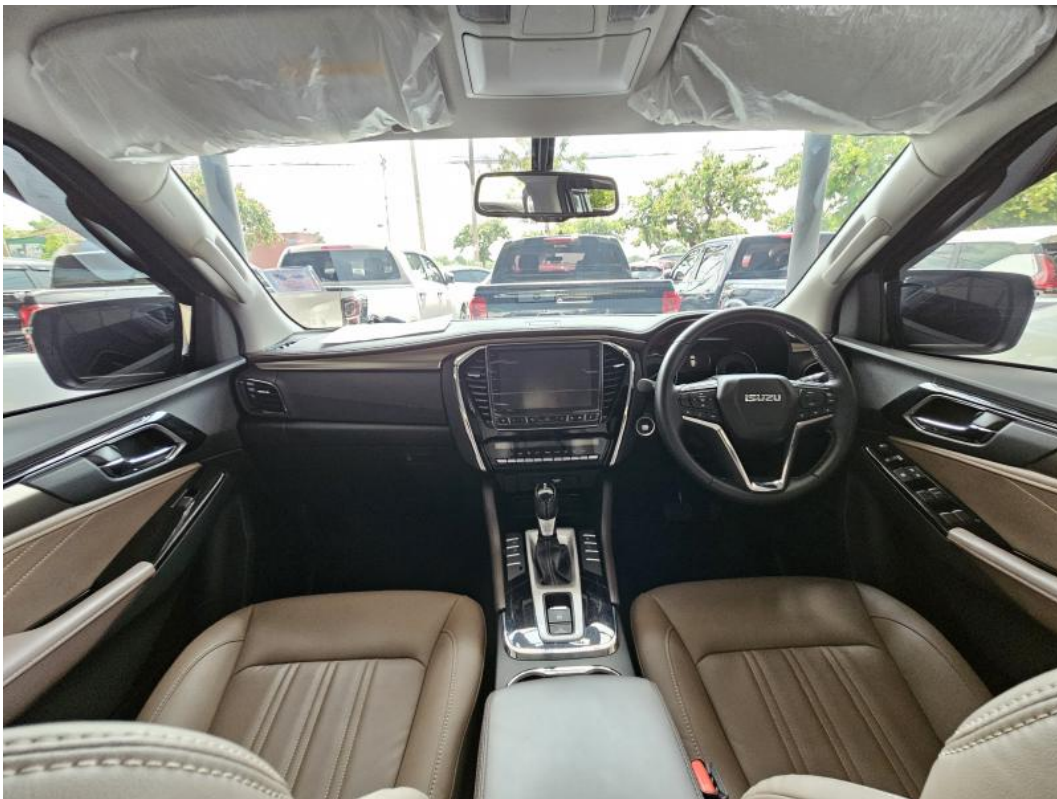
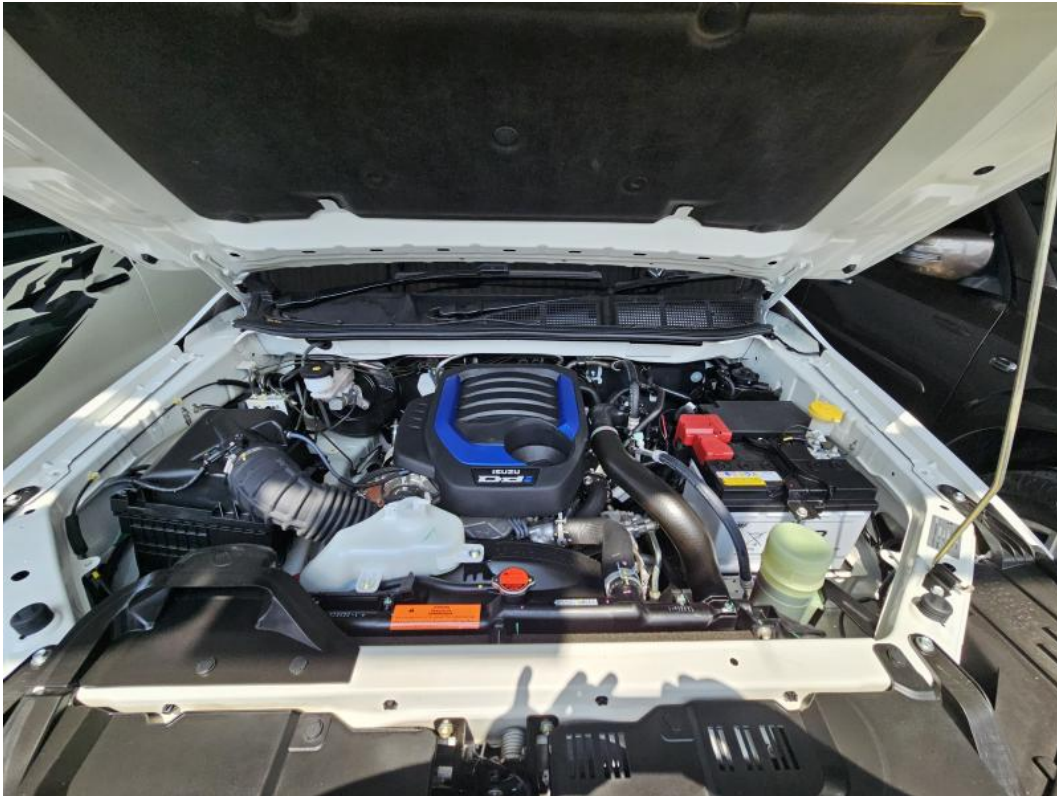
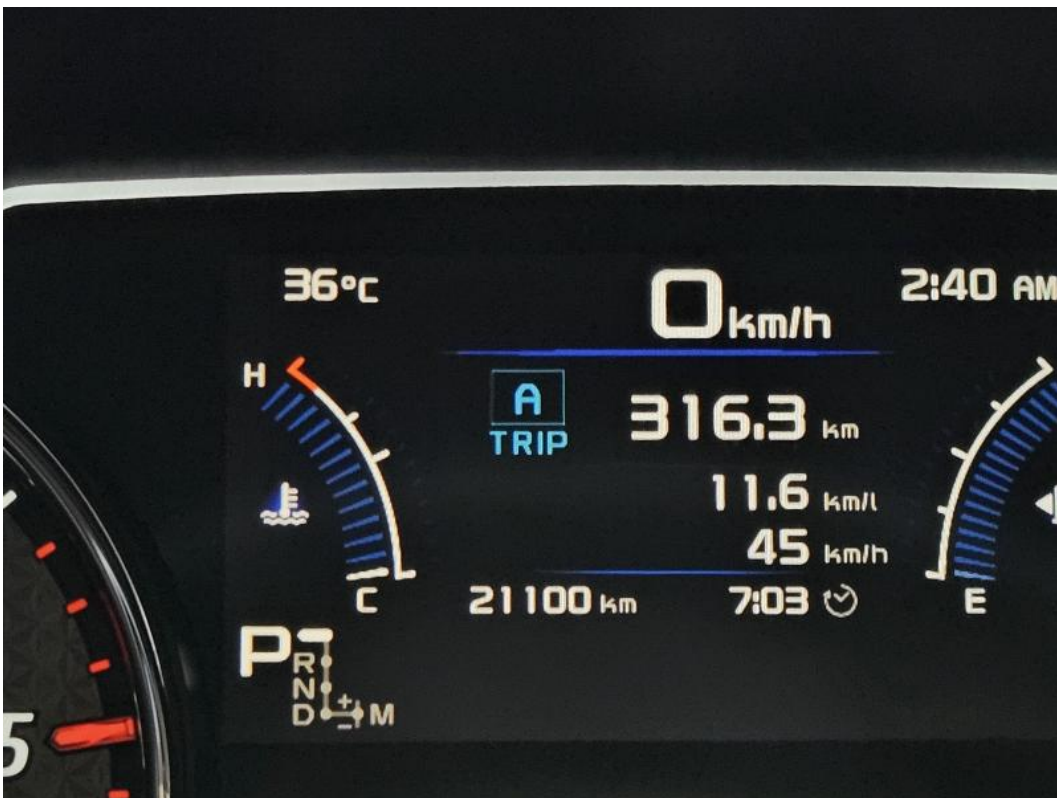
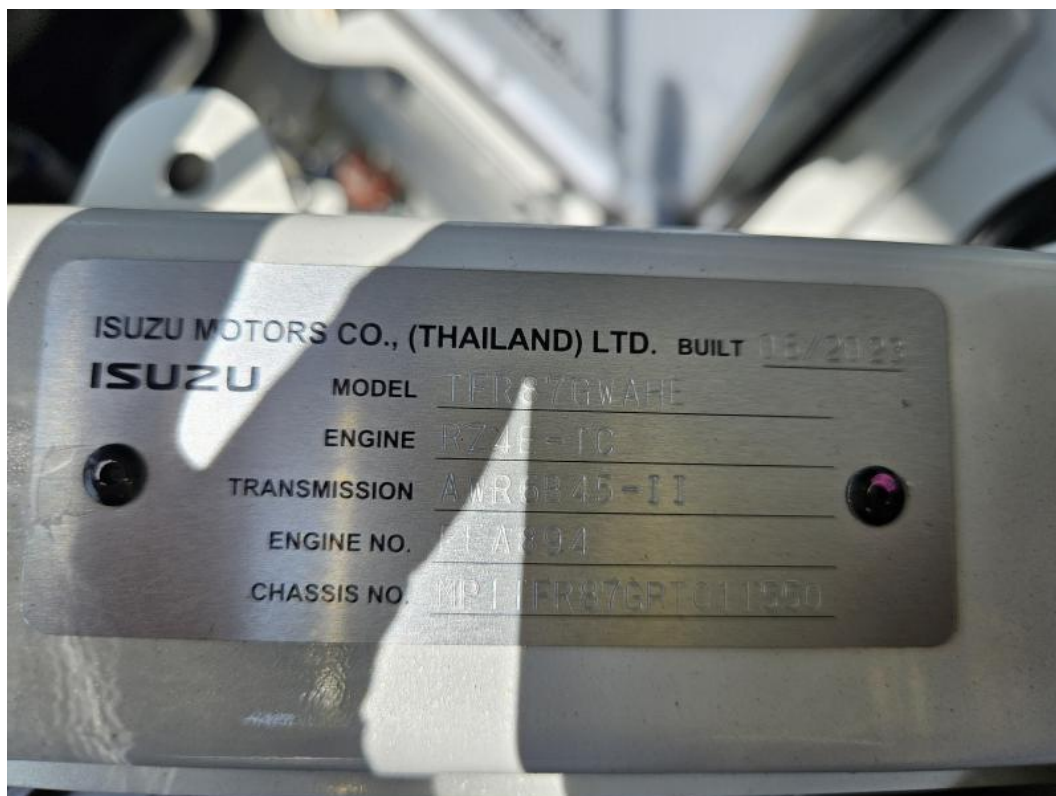
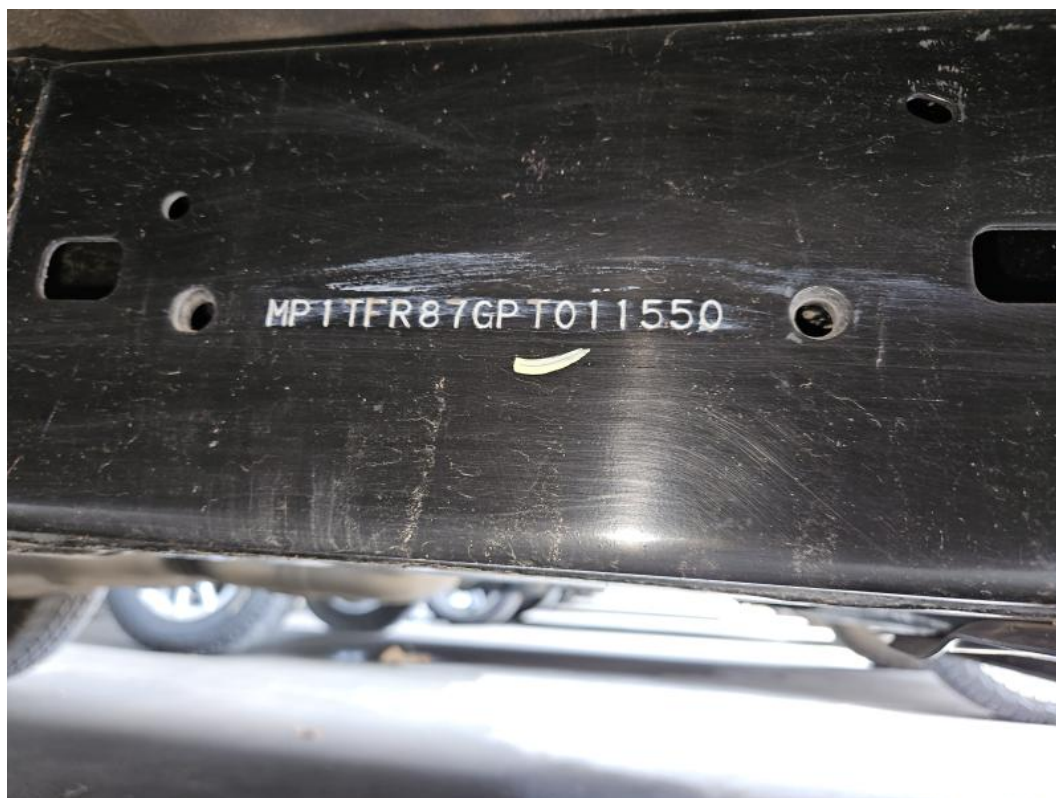
<p>Front left fender ★★★★★</p> <p>Front left tire, alloy wheel, wheel cover ตัวอย่างระดับ 9 ★★★★★</p> <p>Front left door ★★★★★</p> <p>Left side step / side spoiler ★★★★★</p> <p>Rear left door ★★★★★</p> <p>Left back tire, alloy wheel, wheel cover ตัวอย่างระดับ 9 ★★★★★</p> <p>Left back fender ★★★★★</p> <p>Roof ★★★★★</p> <p>Dashboard ★★★★★</p> <p>Front left seat ★★★★★</p> <p>Front and back left door trim ★★★★★</p> <p>Rear seat ★★★★★</p>		<p>Bonnet / hood ★★★★★</p> <p>Front bumper ★★★★★</p> <p>Front right fender ★★★★★</p> <p>Front right tire, alloy wheel, wheel cover ตัวอย่างระดับ 9 ★★★★★</p> <p>Front right door ★★★★★</p> <p>Right side step / side spoiler ★★★★★</p> <p>Rear right door ★★★★★</p> <p>Right back tire, alloy wheel, wheel cover ตัวอย่างระดับ 9 ★★★★★</p> <p>Right back fender ★★★★★</p> <p>Trunk lid / boot lid ★★★★★</p> <p>Back rear spoiler & under spoiler ★★★★★</p> <p>Back rear bumper ★★★★★</p> <p>Steering wheel ★★★★★</p> <p>Front right seat ★★★★★</p> <p>Front and back right door trim ★★★★★</p> <p>Console ★★★★★</p> <p>Luggage room ★★★★★</p>	<p>[หน้าต่าง] กระจกหน้ารถ หินกะเทาะ บางส่วน</p> <p>[ภายใน] ผ้าหลังคา สกปรก เล็ก</p>
