U-Car Grading Report

รายงานผลการตรวจเช็คสภาพรถยนต์
ภายใต้การดูแลของสมาคมการประเมินสภาพรถยนต์ประเทศไทย

U-car Grading Report

รุ่น	TOYOTA FORTUNER 2.4		
สี	ขาว	หมายเลขทะเบียน (Plate number)	ขก4648
รุ่นปี	2018	เลขไมล์	92,212กม.
แบบ	เลขตัวถัง	MR0GB3GS800046646

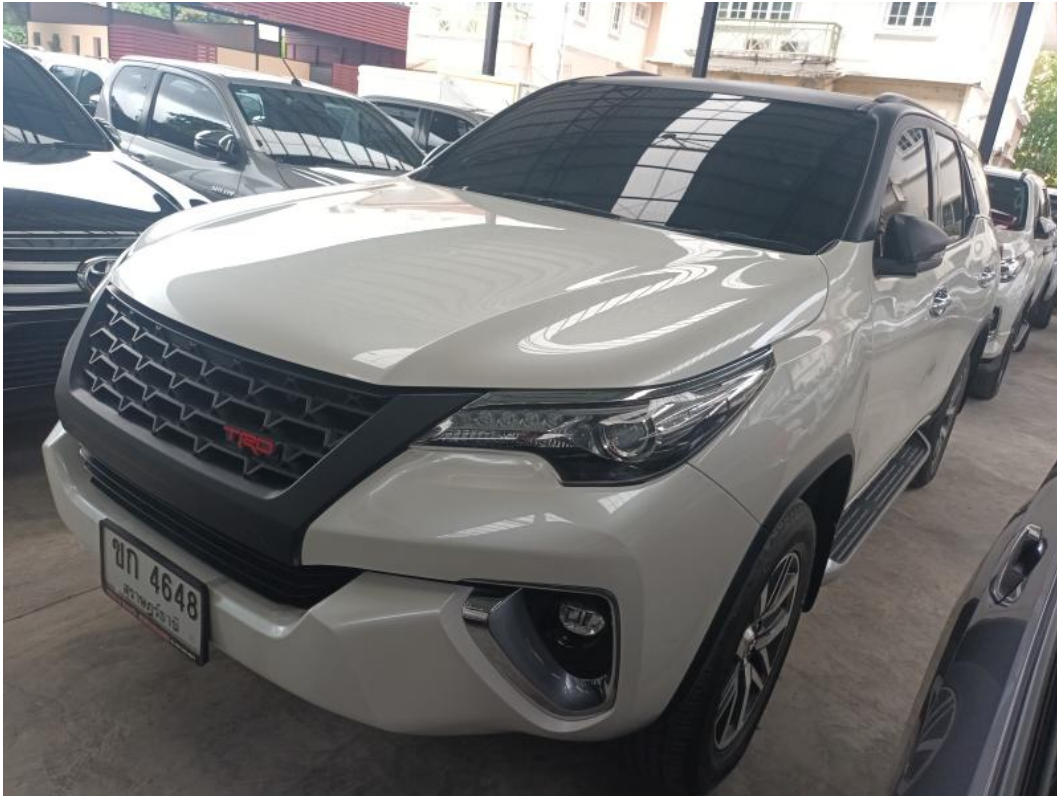
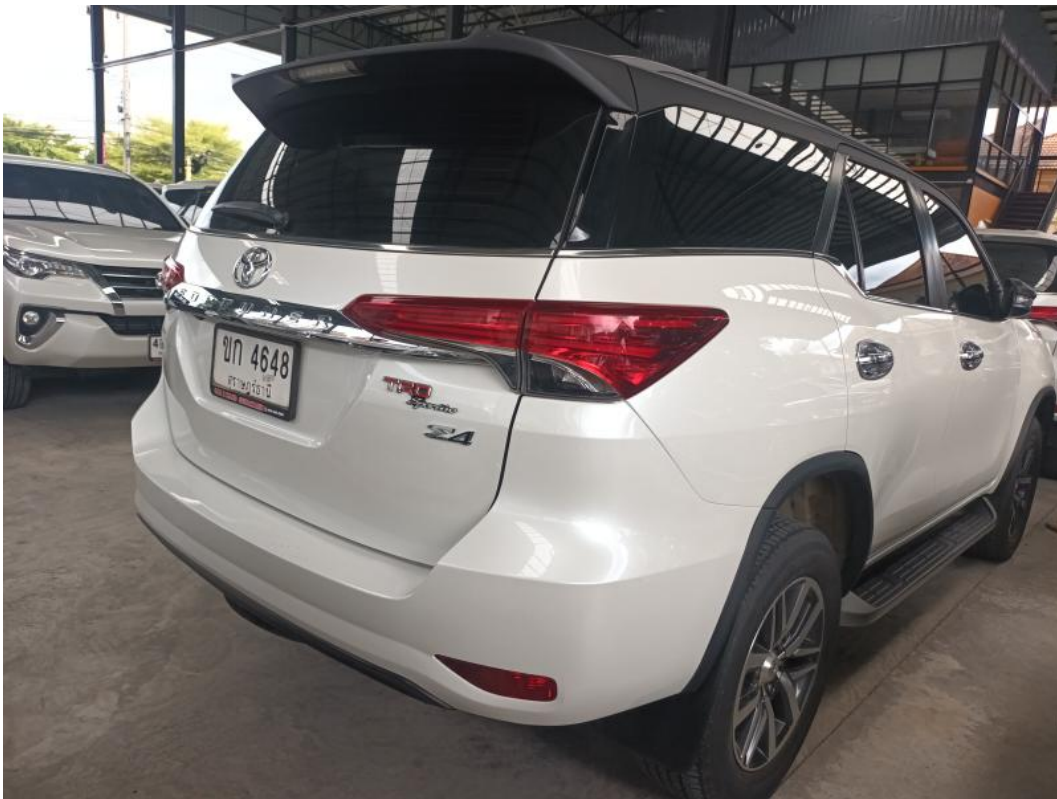
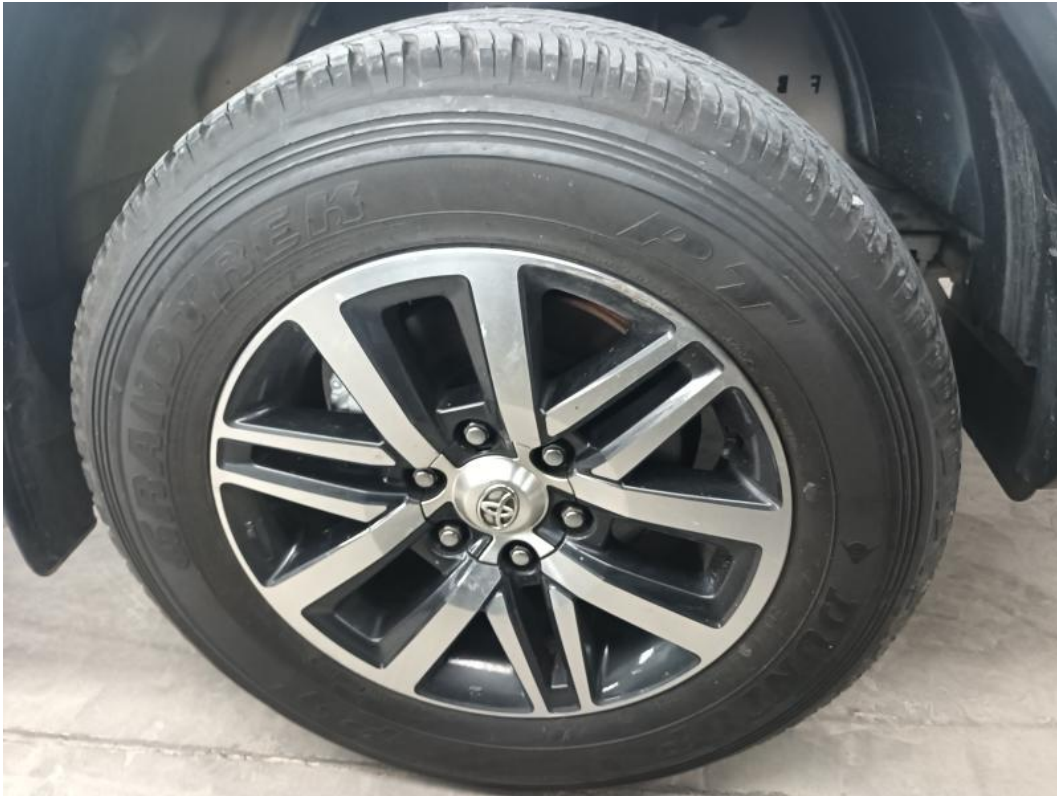
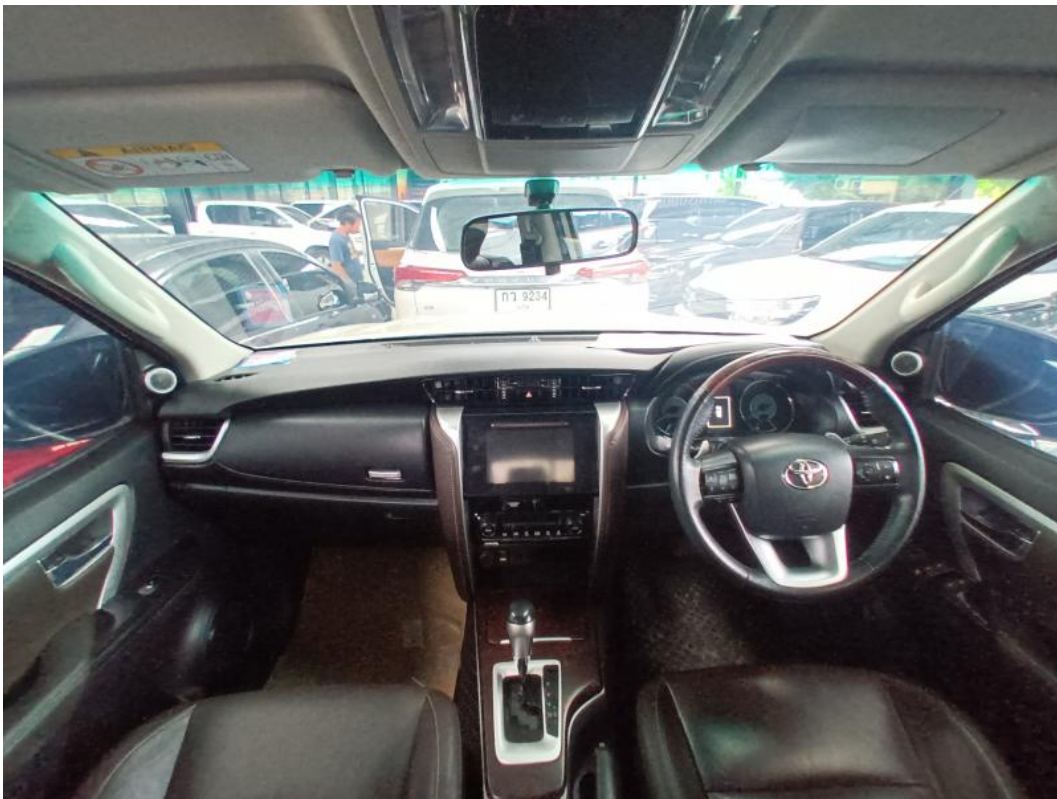
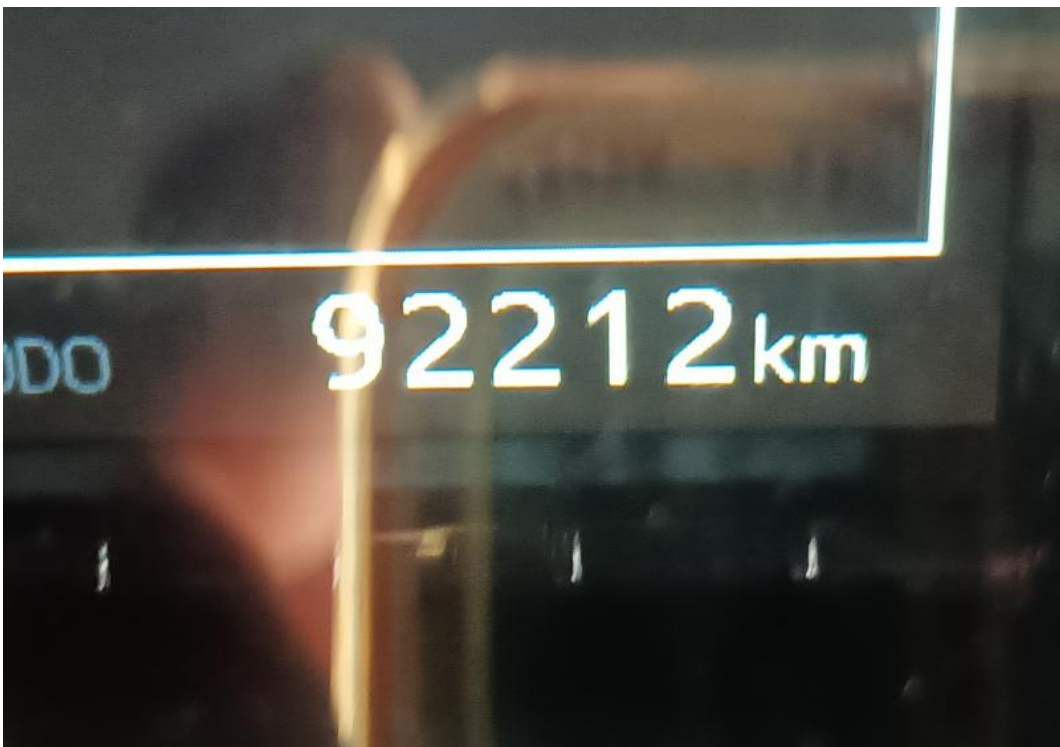
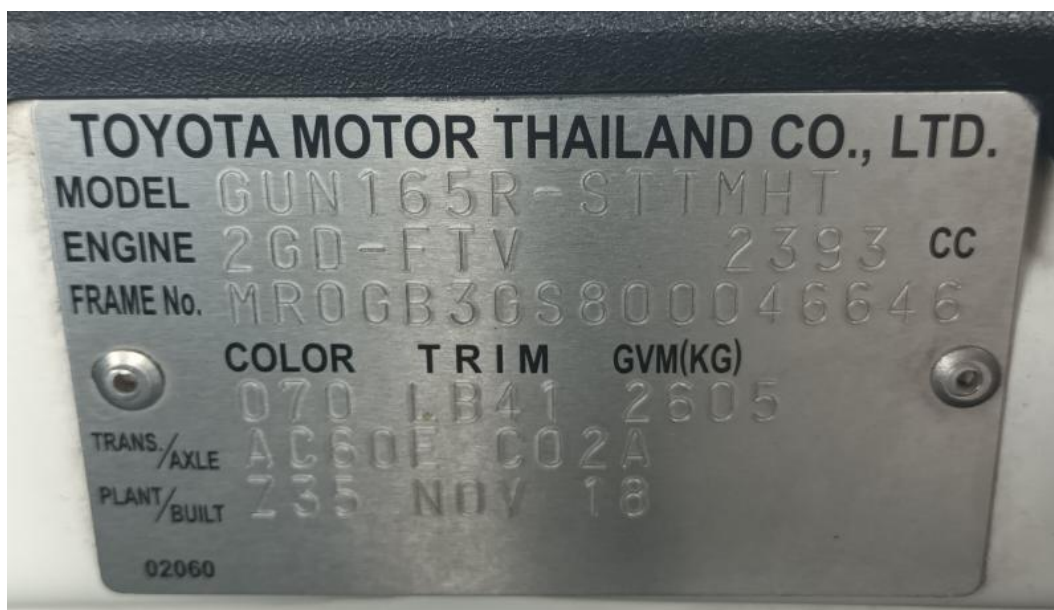
[สถานที่ประวัติการซ่อม]
แผงตั้งท้าย ถลอก หรือ บุบ

The undercarriage is rusty.

[หน้าต่าง]
กระจกหน้ารถ ทึบเงาบางส่วน

[ภายใน]
หัวเกียร์ รอยย่น/ถลอก มี
ผ้าหลังคา คราบ เล็ก
ผ้าหลังคา รอยย่น เล็ก
