U-Car Grading Report

รายงานผลการตรวจเช็คสภาพรถยนต์
ภายใต้การดูแลของสมาคมการประเมินสภาพรถยนต์ประเทศไทย

| รุ่น | TOYOTA CAMRY 2.0G EXTREMO | | |

| วันที่ตรวจสอบ | 2019/8/23 |

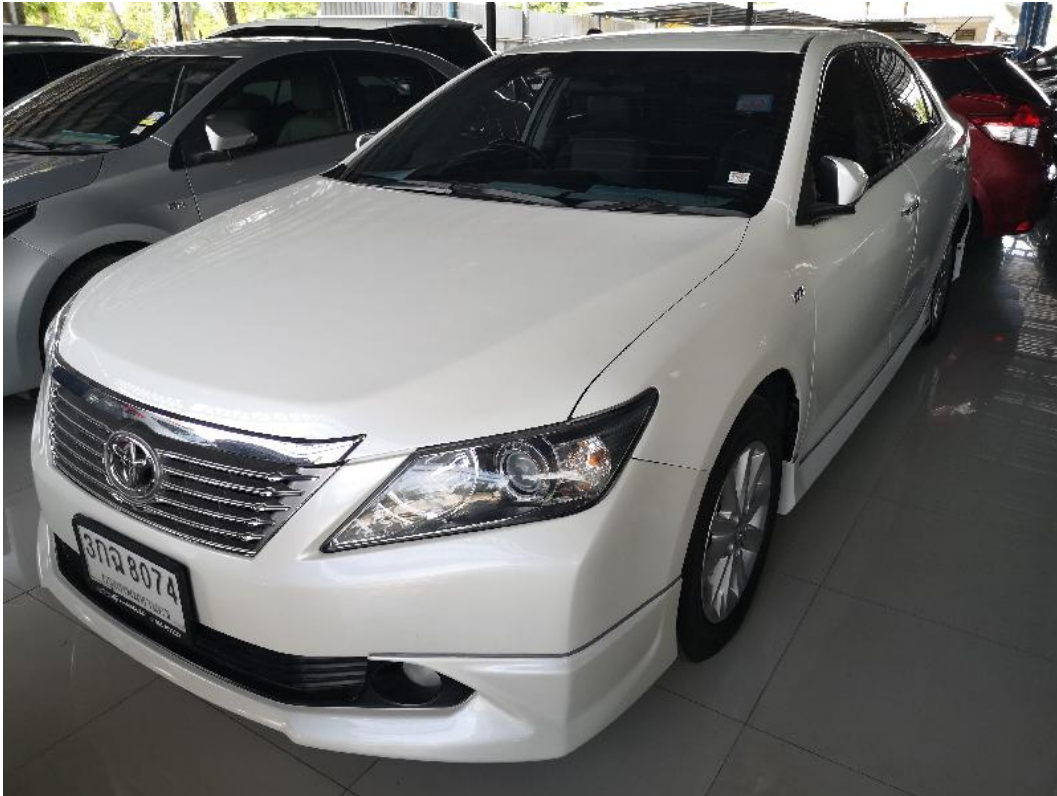
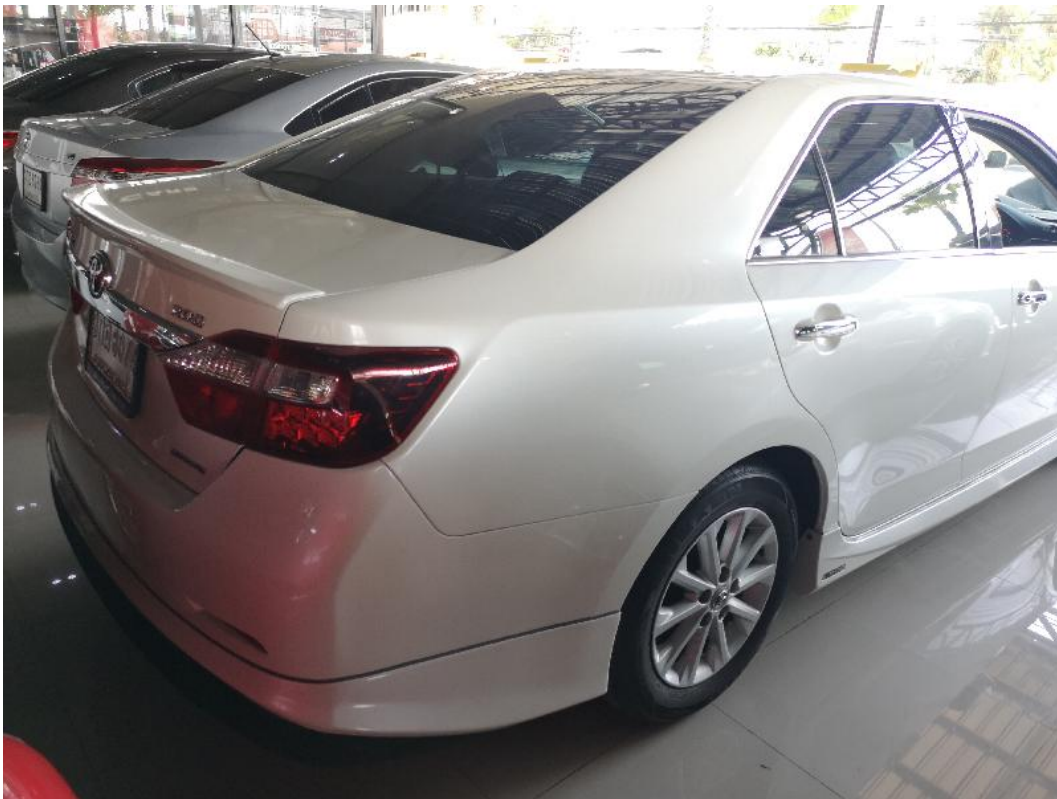
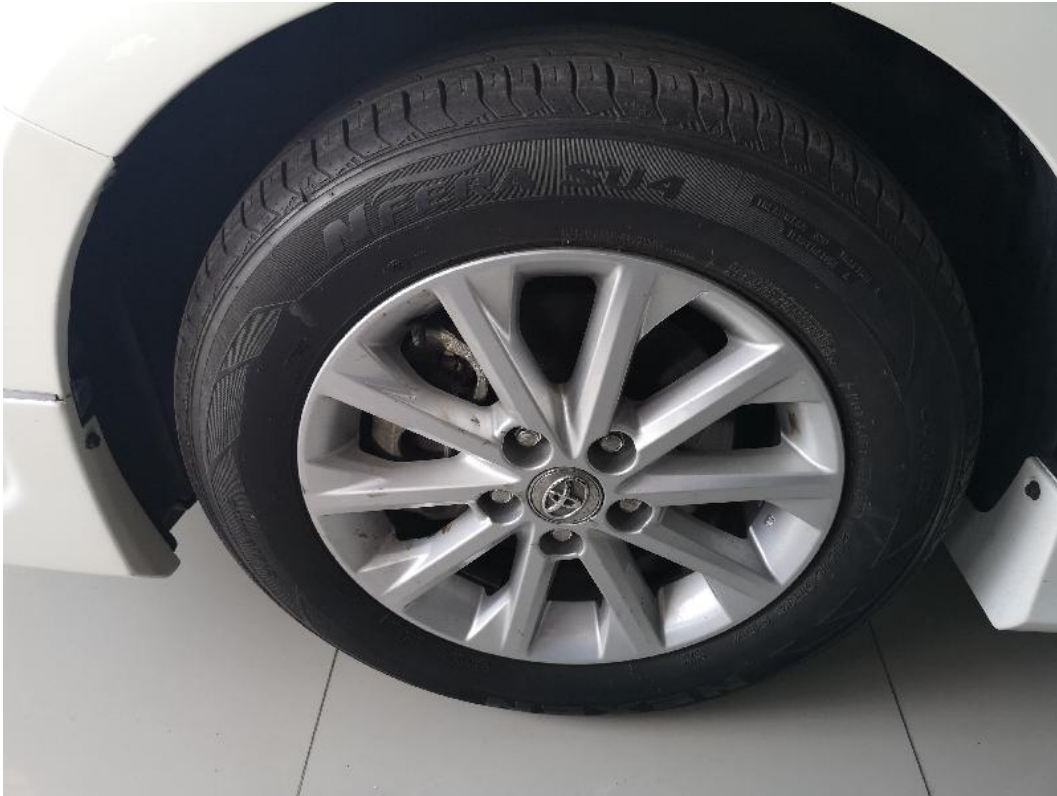
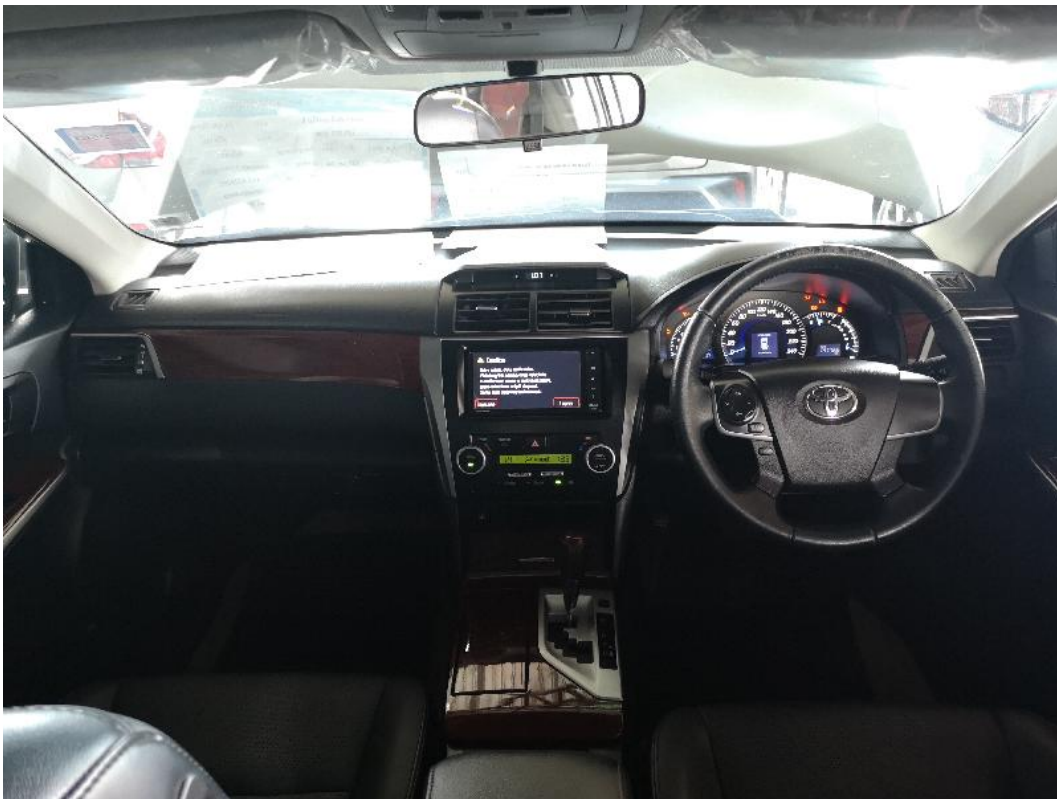
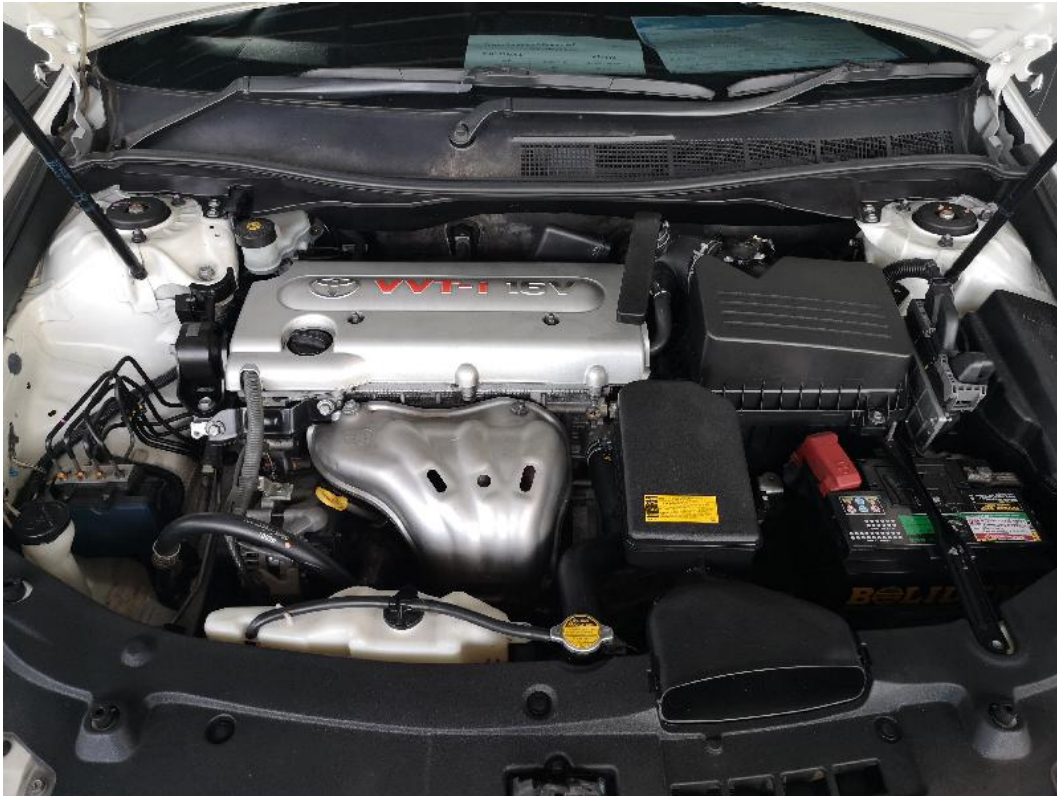
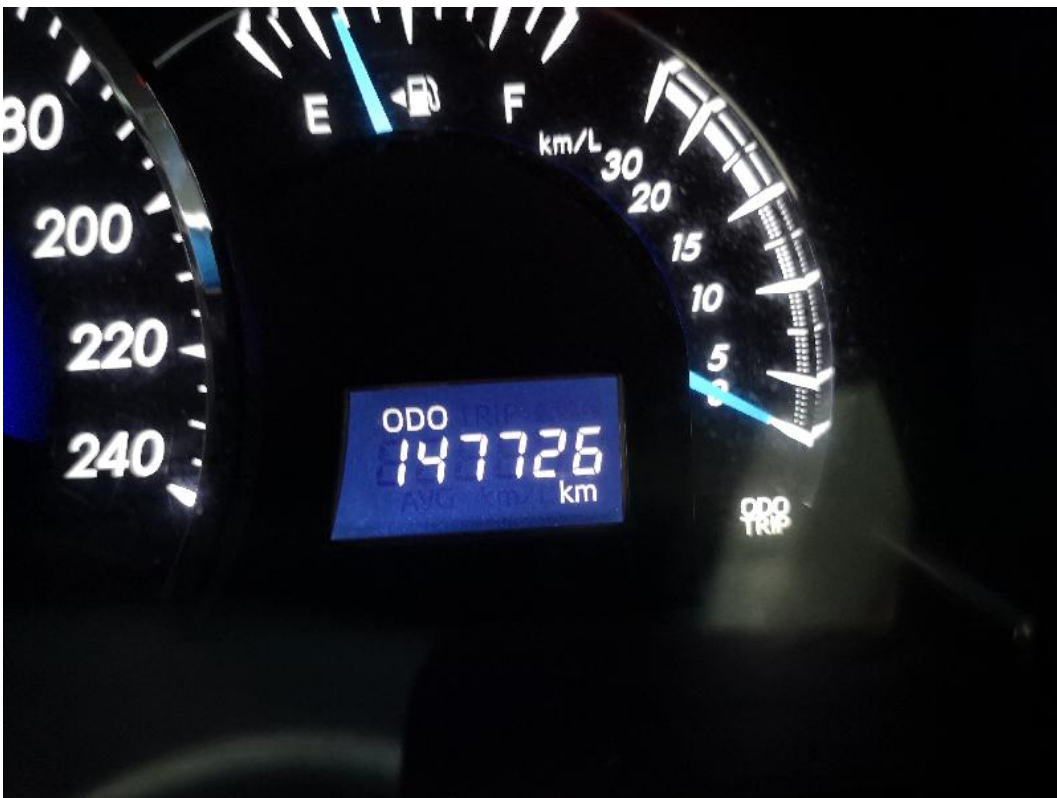
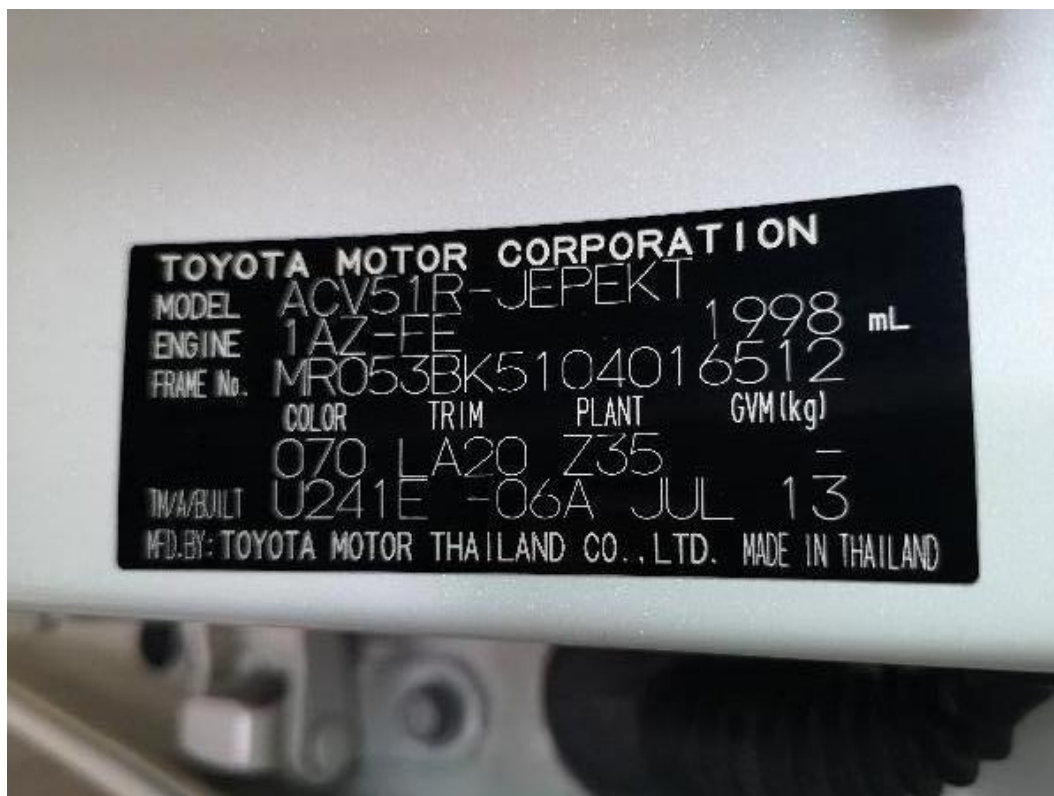
การวินิจฉัย CP 1

TOYOTA V49.20 > 16PIN DLC(Europe a...yota Motor Vietnam) > w/o Smart Key

| System Name | State | System Name | State |
|---|---|---|---|
| Engine and ECT | No Fault Code | SRS Airbag | No Fault Code |
