U-Car Grading Report

รายงานผลการตรวจเช็คสภาพรถยนต์
ภายใต้การดูแลของสมาคมการประเมินสภาพรถยนต์ประเทศไทย

รุ่น	FORD EVEREST 3.2 4x4		
สี	Black	หมายเลขทะเบียน (Plate number)	6กฉ8350
รุ่นปี	2016	เลขไมล์	21,875กม.
แบบ	เลขตัวถัง	MNBAXXMAWAGD49243

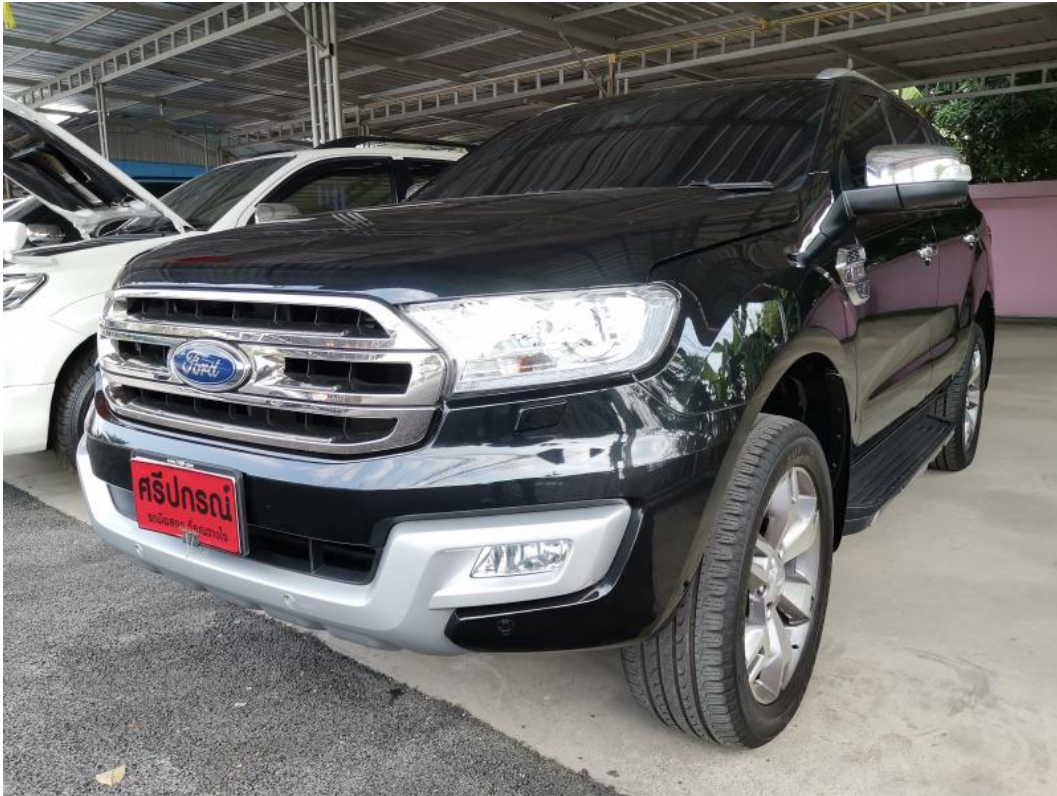
การวินิจฉัย CP 1

System Name	Status
ABS (Anti-Lock Braking System)	No Fault Code
ACM (Audio Control Module)	No Fault Code
APIM (Accessory Protocol Interface Module)	No Fault Code
ATCM (All Terrain Control Module)	No Fault Code
BCMII (Body Control Module)	No Fault Code
C-CM (Cruise-Control Module)	No Fault Code
DACM-C (Digital Audio Control Module C)	No Fault Code
DDM (Driver Front Door Module)	No Fault Code
FCIM (Front Controls Interface Module)	No Fault Code
GPSM (Global Positioning System Module)	No Fault Code
GWM (Gateway Module A)	No Fault Code
HCM (Headlamp Control Module)	No Fault Code

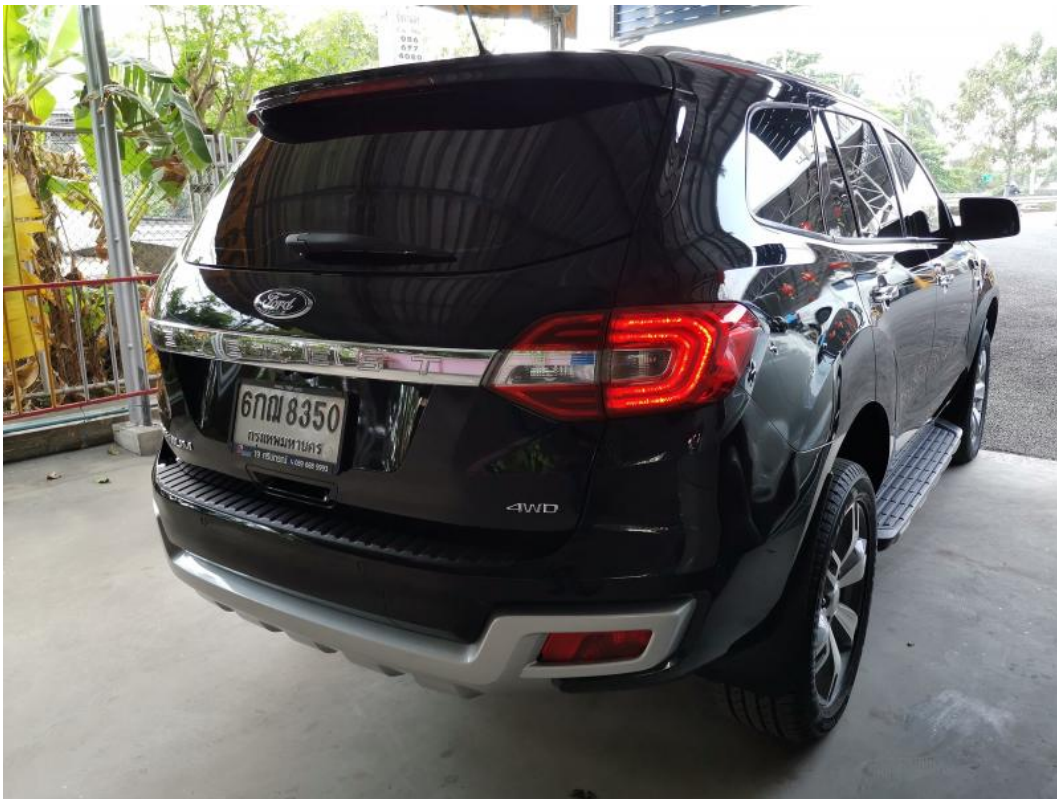
การวินิจฉัย CP 2

System Name	Status
HCM (Headlamp Control Module)	No Fault Code
HUD (Head Up Display)	No Fault Code
IPC (Instrument Panel Control Module)	No Fault Code
IPM-A (Image Processing Module A)	No Fault Code
PAM (Parking Aid Module)	No Fault Code
PCM (Powertrain Control Module)	No Fault Code
PDM (Passenger Front Door Module)	No Fault Code
PSCM (Power Steering Control Module)	No Fault Code
RCM (Restraint Control Module)	No Fault Code
RGTM (Rear Gate/Trunk Module)	No Fault Code
RHVAC (Rear Heating Ventilation Air Conditioning)	No Fault Code
RTM (Radio Transceiver Module)	No Fault Code
SCCM (Steering Column Control Module)	No Fault Code
