U-Car Grading Report

U-car Grading Report

รุ่น	MITSUBISHI PAJERO SPORT 2.5 GT		
สี	White	หมายเลขทะเบียน (Plate number)	ภพ959
รุ่นปี	2011	เลขไมล์	148,542กม.
แบบ	เลขตัวถัง	MMTGYKG40CF001497

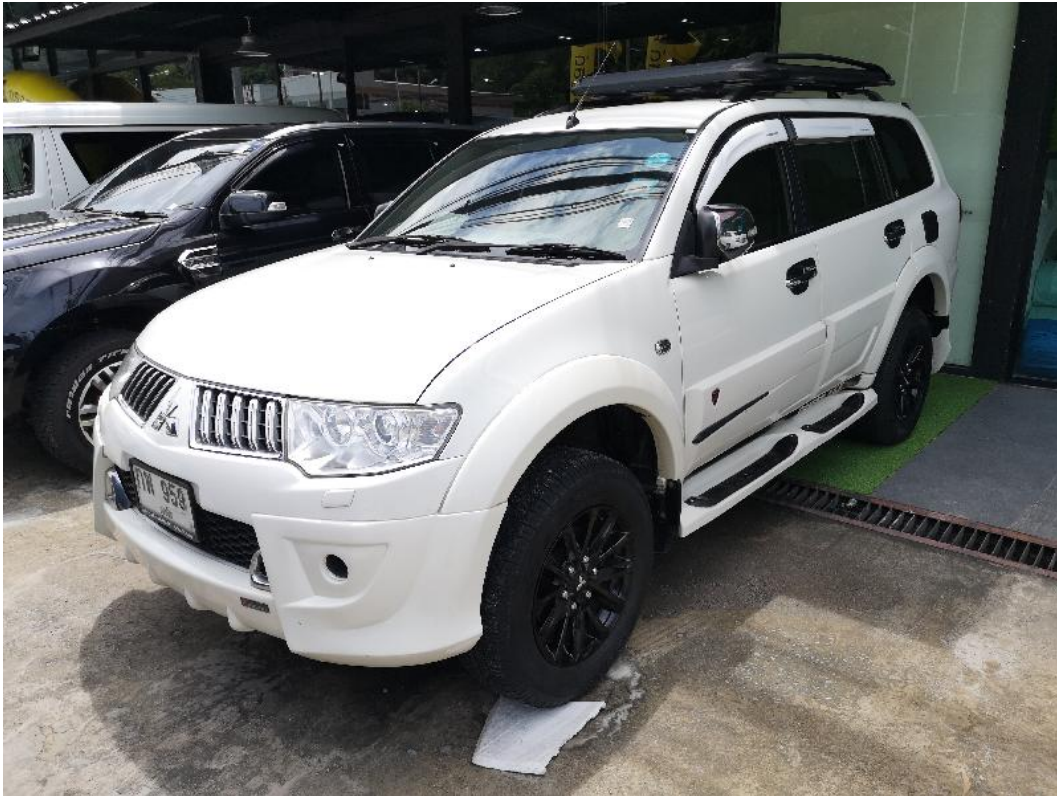
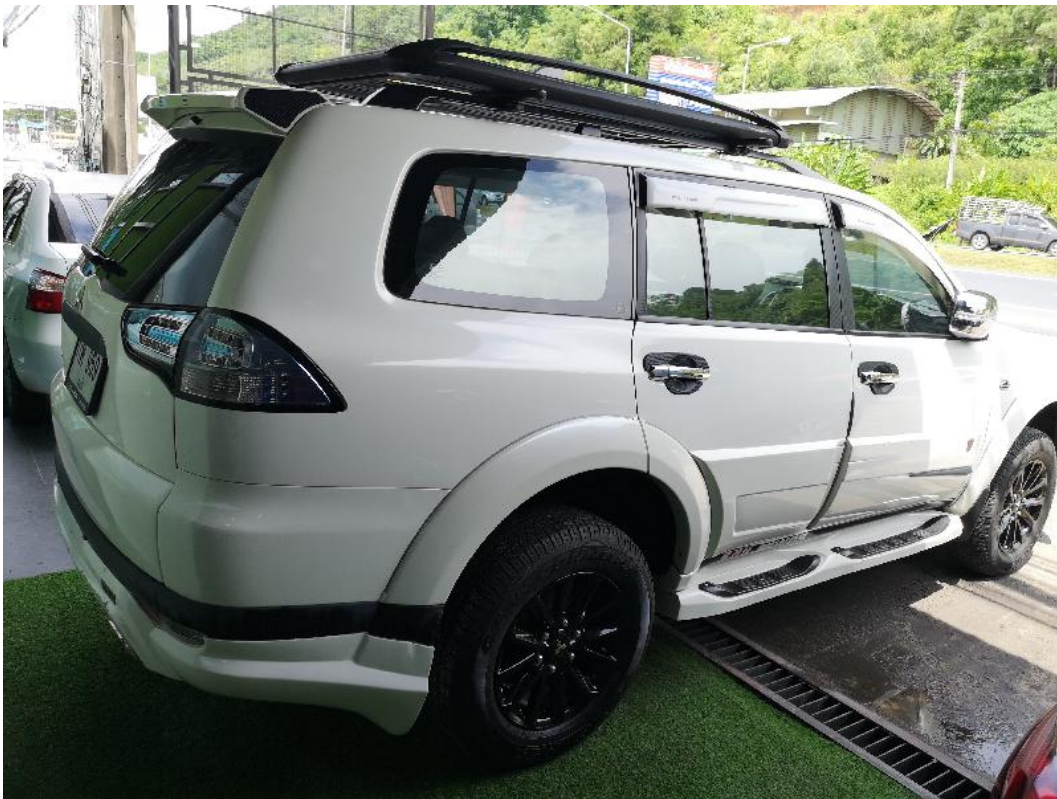
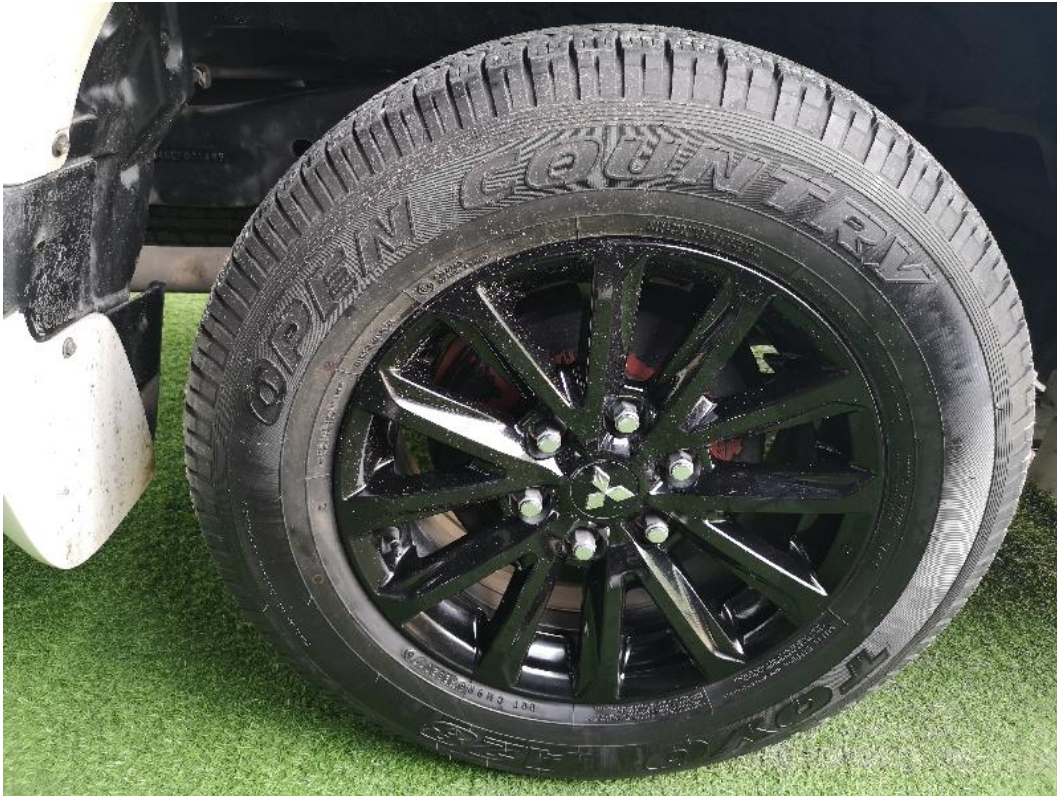
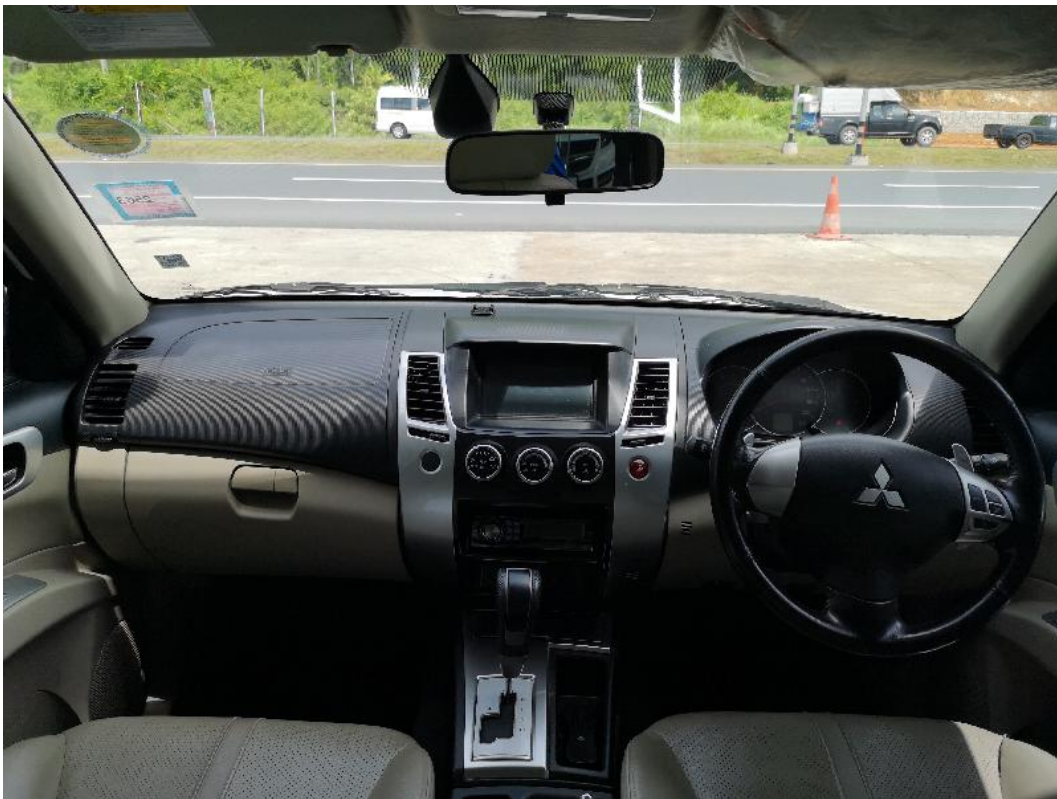
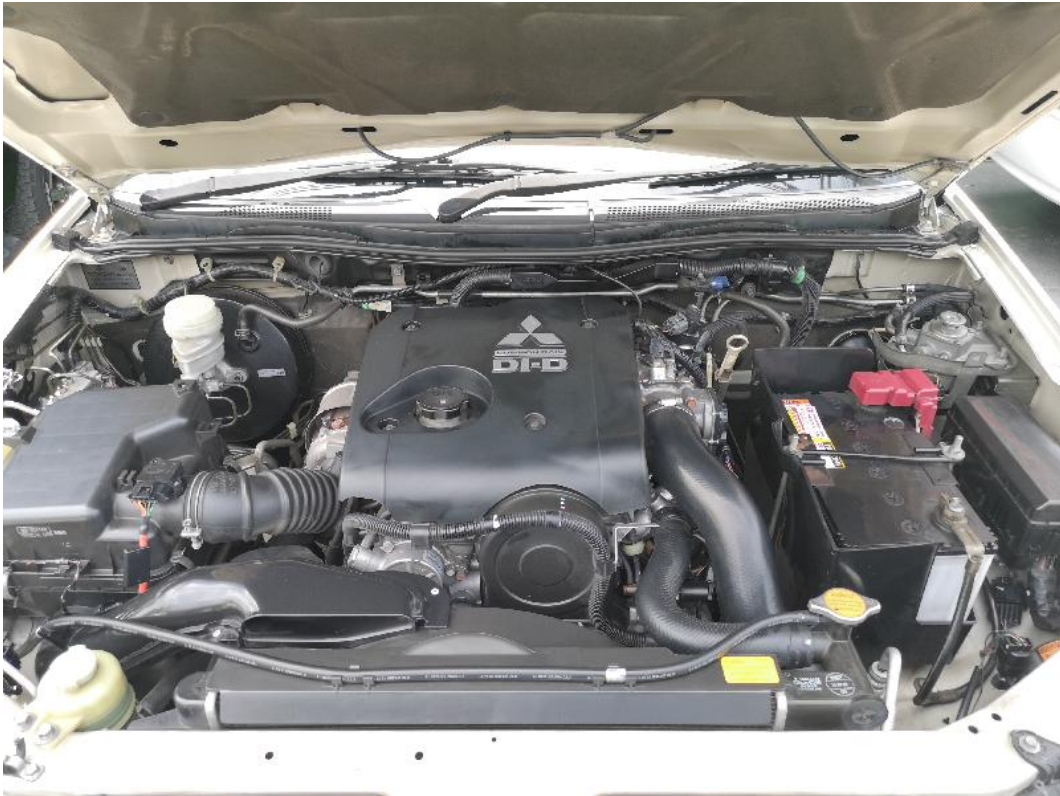
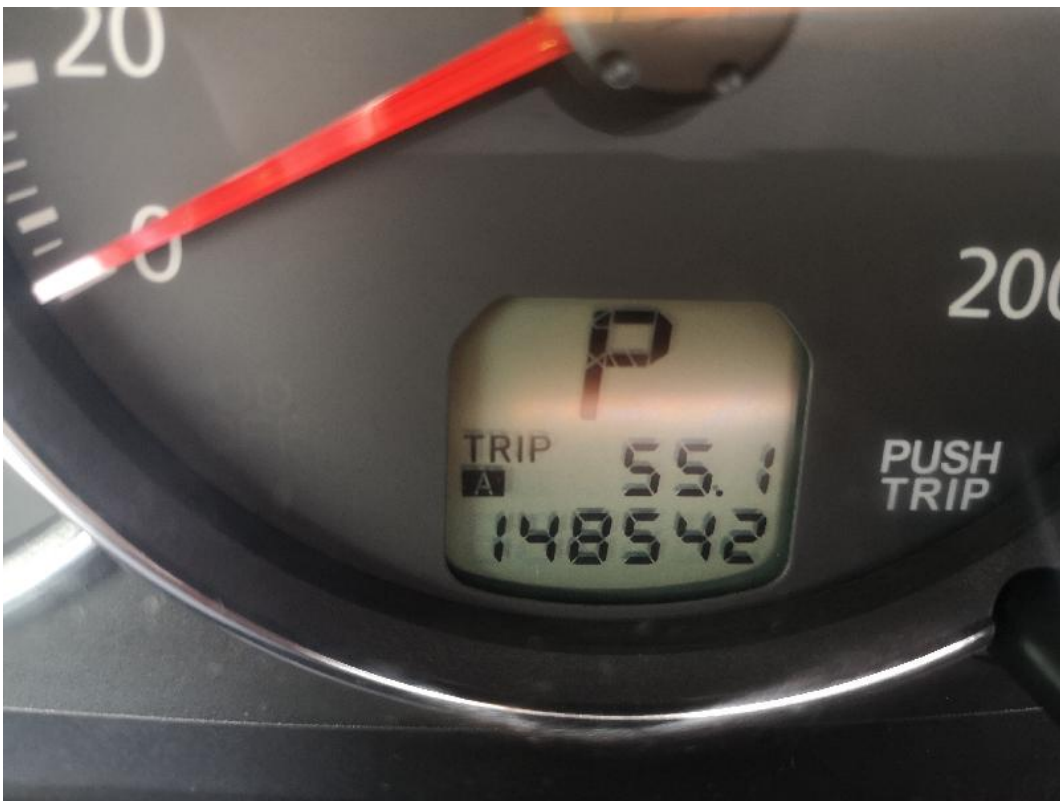
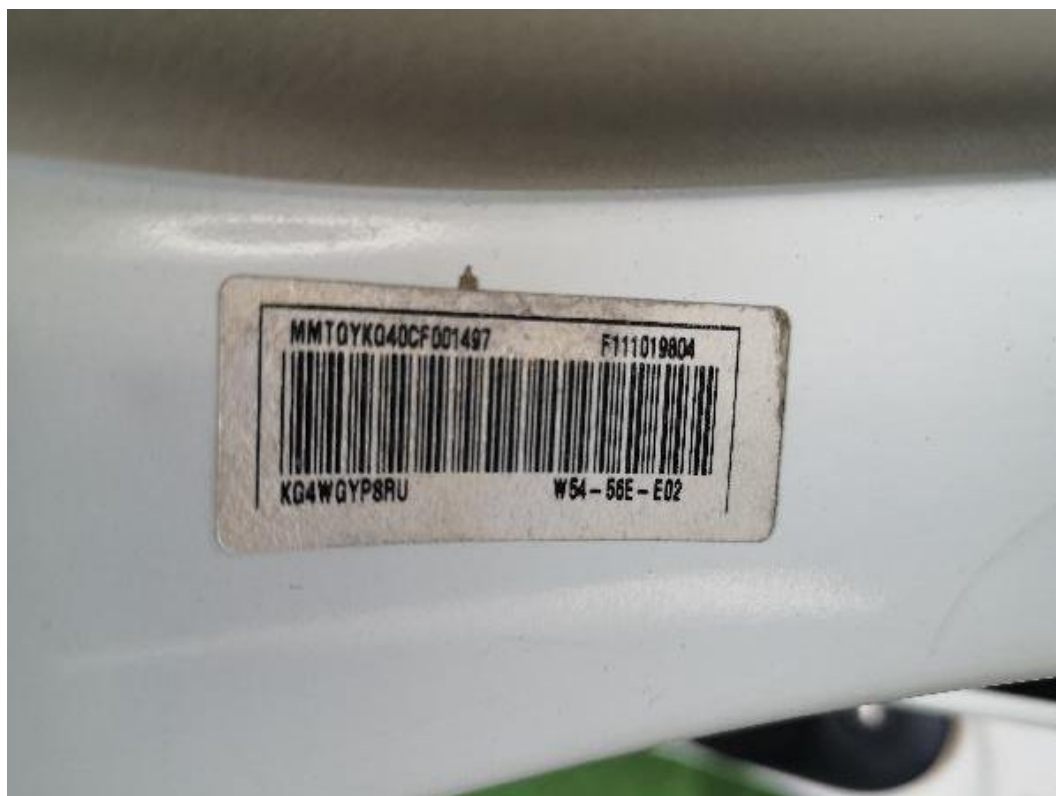
<p>Front left fender</p> <p>★★★★★</p>	<p>Bonnet / hood</p> <p>★★★★★</p>	<p>Front bumper</p> <p>★★★★★</p>	<p>Front right fender</p> <p>★★★★★</p>	<p>[บันทึก]</p> <p>Door Molding ถลอก มี</p> <p>[หน้าต่าง]</p> <p>กระจกหน้ารถ หินกระเด็น ทั้งหมด</p> <p>[ภายใน]</p> <p>Headliner คราบ S</p> <p>Headliner สปรก S</p>		
<p>Front left tire, alloy wheel, wheel cover</p> <p>ร่องยางระดับ 7</p> <p>★★★★★</p>			<p>Front right tire, alloy wheel, wheel cover</p> <p>ร่องยางระดับ 7</p> <p>★★★★★</p>			
<p>Front left door</p> <p>★★★★☆</p>			<p>Front right door</p> <p>★★★★★</p>			
<p>Left side step / side spoiler</p> <p>★★★★★</p>			<p>Right side step / side spoiler</p> <p>★★★★★</p>			
<p>Rear left door</p> <p>★★★★★</p>			<p>Rear right door</p> <p>★★★★★</p>			
<p>Left back tire, alloy wheel, wheel cover</p> <p>ร่องยางระดับ 7</p> <p>★★★★★</p>			<p>Right front tire, alloy wheel, wheel cover</p> <p>ร่องยางระดับ 7</p> <p>★★★★★</p>

<p>Left back fender</p> <p>★★★★★</p>			<p>Right back fender</p> <p>★★★★★</p>			
<p>Roof</p> <p>★★★★★</p>			<p>Trunk lid / boot lid</p> <p>★★★★★</p>		<p>Back rear spoiler & under spoiler</p> <p>★★★★☆</p>	<p>Back rear bumper</p> <p>★★★★★</p>
<p>Dashboard</p> <p>★★★★★</p>					<p>Steering wheel</p> <p>★★★★☆</p>	
<p>Front left seat</p> <p>★★★★★</p>					<p>Front right seat</p> <p>★★★★☆</p>	
<p>Front and back left door trim</p> <p>★★★★★</p>					<p>Front and back right door trim</p> <p>★★★★★</p>	
<p>Rear seat</p> <p>★★★★☆</p>					<p>Console</p> <p>★★★★★</p>	
					<p>Luggage room</p> <p>★★★★★</p>
