U-Car Grading Report

U-car Grading Report

รุ่น	MERCEDES-BENZ C180		
สี	Silver	หมายเลขทะเบียน (Plate number)	3กฟ2246
รุ่นปี	2014	เลขไมล์	102,903กม.
แบบ	เลขตัวถัง	WDD2050402F079427

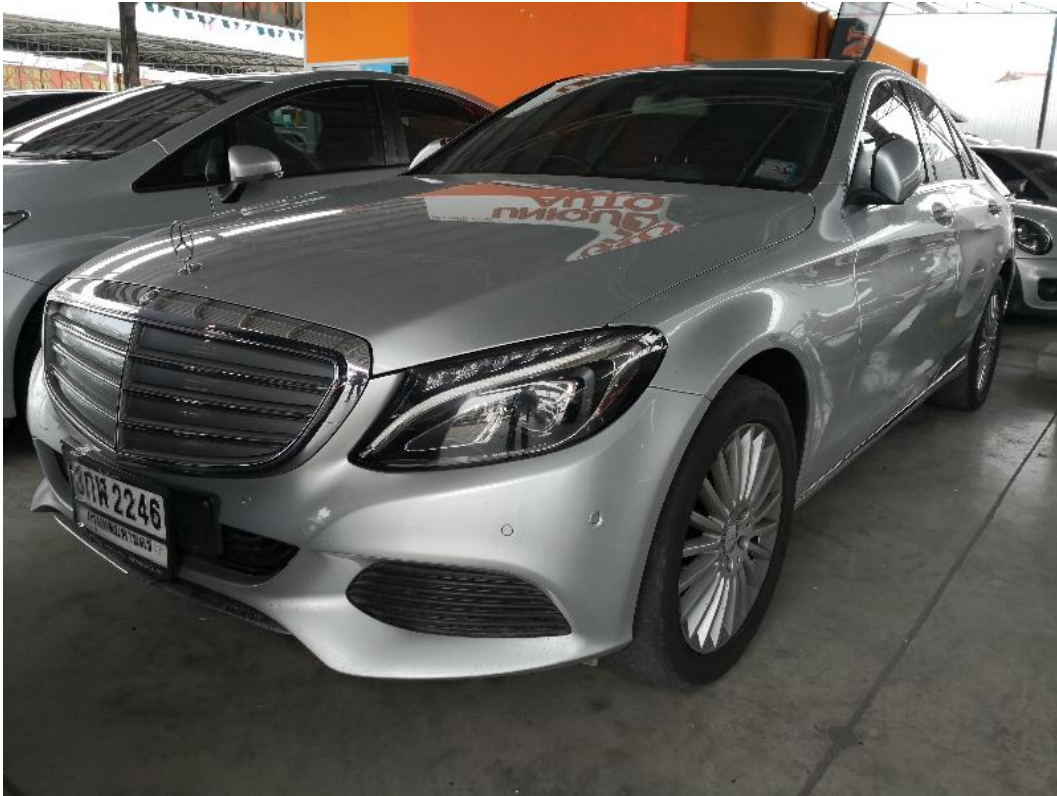
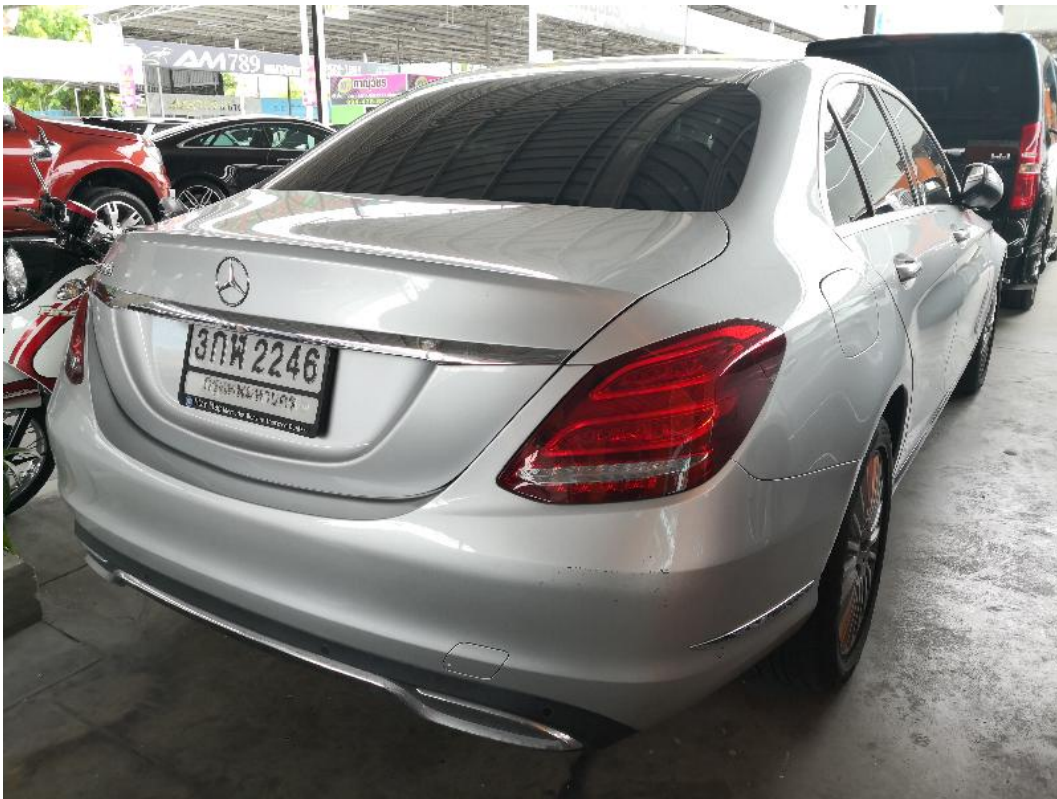
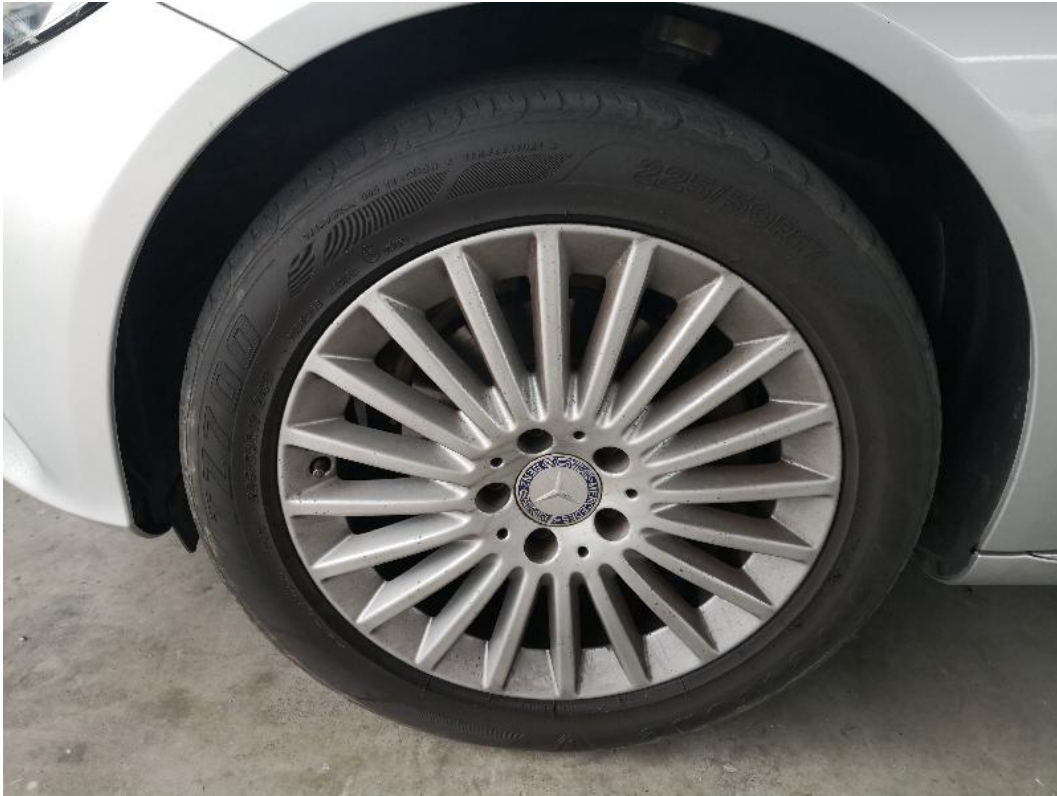
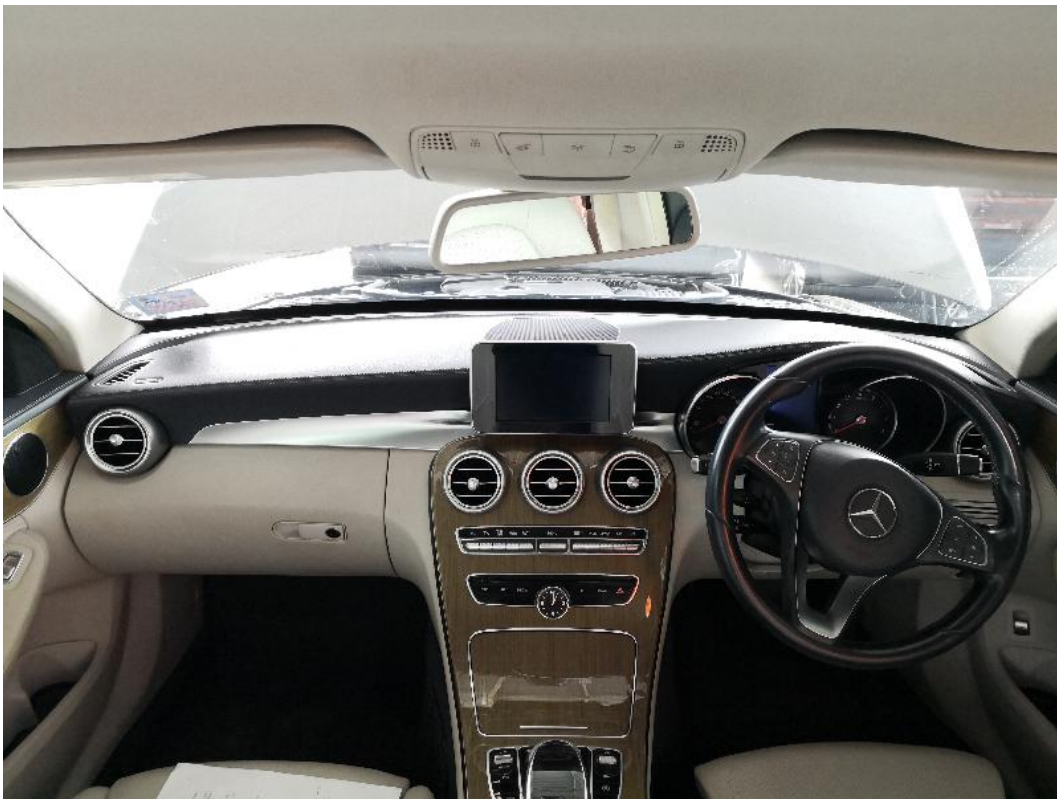
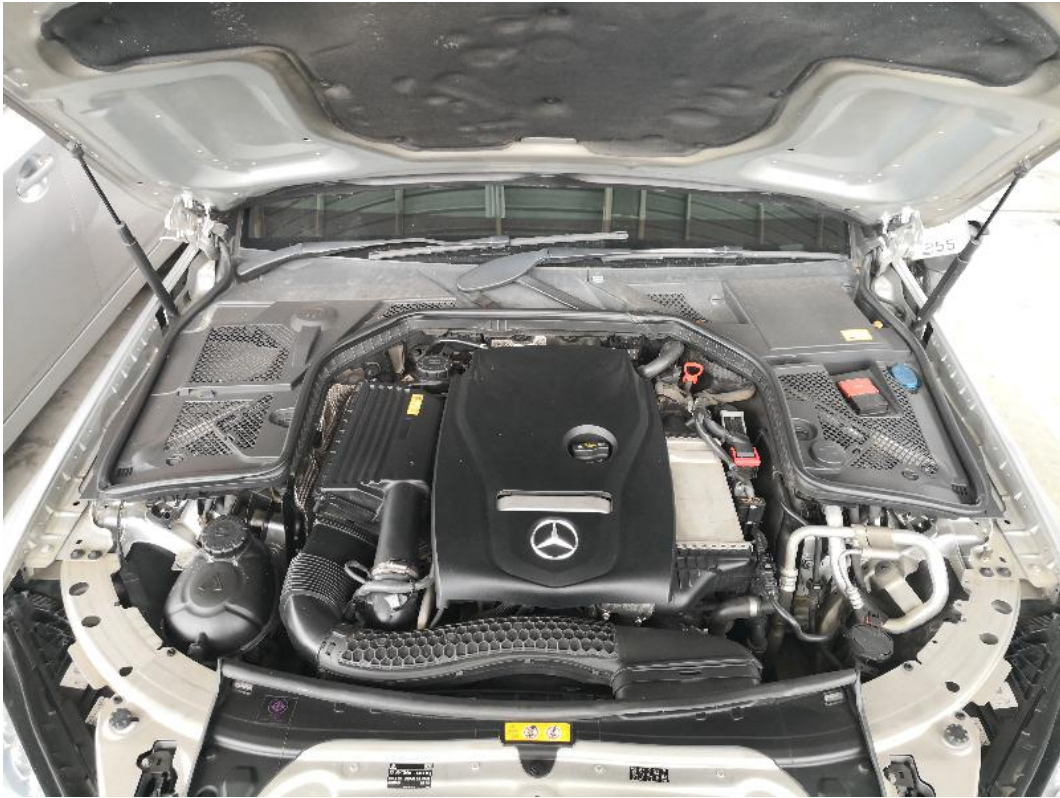
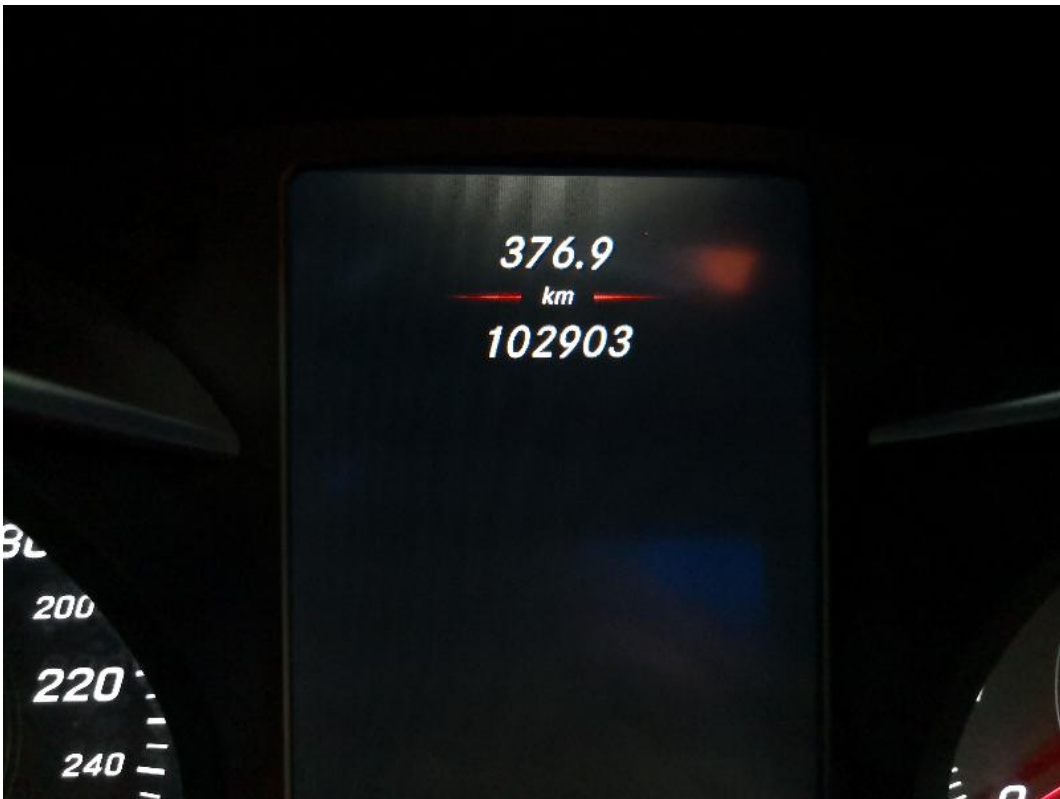
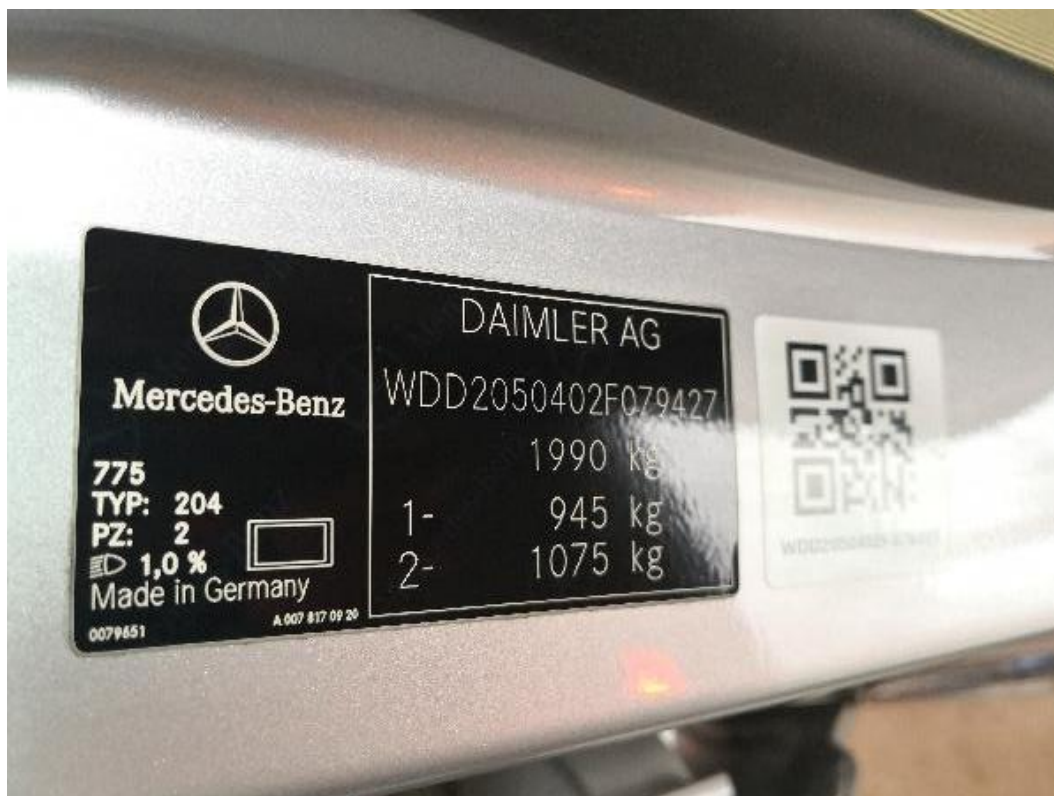
Front left fender ★★★★★	Bonnet / hood ★★★★★	Front bumper ★★★★★	Front right fender ★★★★★	<p>[หน้าต่าง] กระจกหน้ารถ หินกระเด็น บางส่วน</p> <p>[ภายใน] ตกแต่งอื่นๆ คราบ M</p>
Front left tire, alloy wheel, wheel cover ร่องยางระดับ 1 ★★★★★			Front right tire, alloy wheel, wheel cover ร่องยางระดับ 1 ★★★★★	
Front left door ★★★★★			Front right door ★★★★★	
Left side step / side spoiler ★★★★★			Right side step / side spoiler ★★★★★	
Rear left door ★★★★★			Rear right door ★★★★★	
Left back tire, alloy wheel, wheel cover ร่องยางระดับ 5 ★★★★★			Right front tire, alloy wheel, wheel cover ร่องยางระดับ 5 ★★★★★	
Left back fender ★★★★★			Right back fender ★★★★★	
Roof ★★★★★	Trunk lid / boot lid ★★★★★	Back rear spoiler & under spoiler ★★★★★	Back rear bumper ★★★★★	
Dashboard ★★★★★		Steering wheel ★★★★☆	Front right seat ★★★★☆	
Front left seat ★★★★★			Front and back right door trim ★★★★★	
Front and back left door trim ★★★★★			Console ★★★★★
