# U-Car Grading Report

หนังสือรับรอง โดย GOO INSPECTION

| รุ่น | TOYOTA YARIS | | |
| รุ่นปี | 2010 | เลขไมล์ | 97,786กม. |

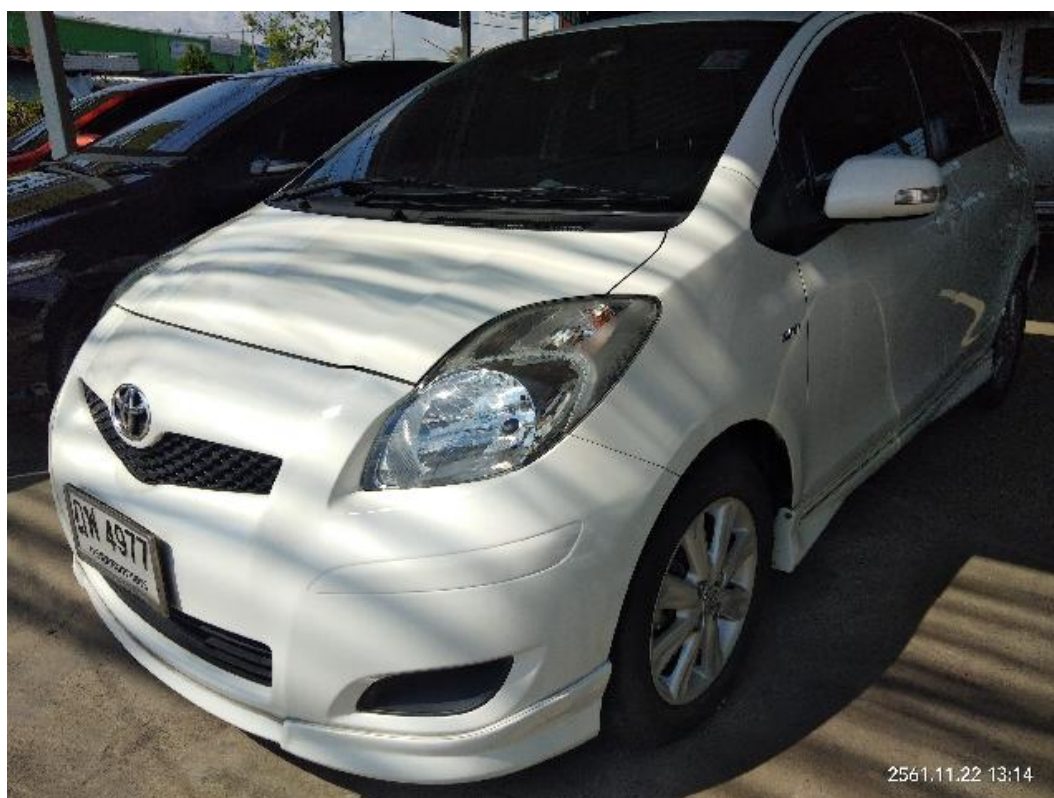
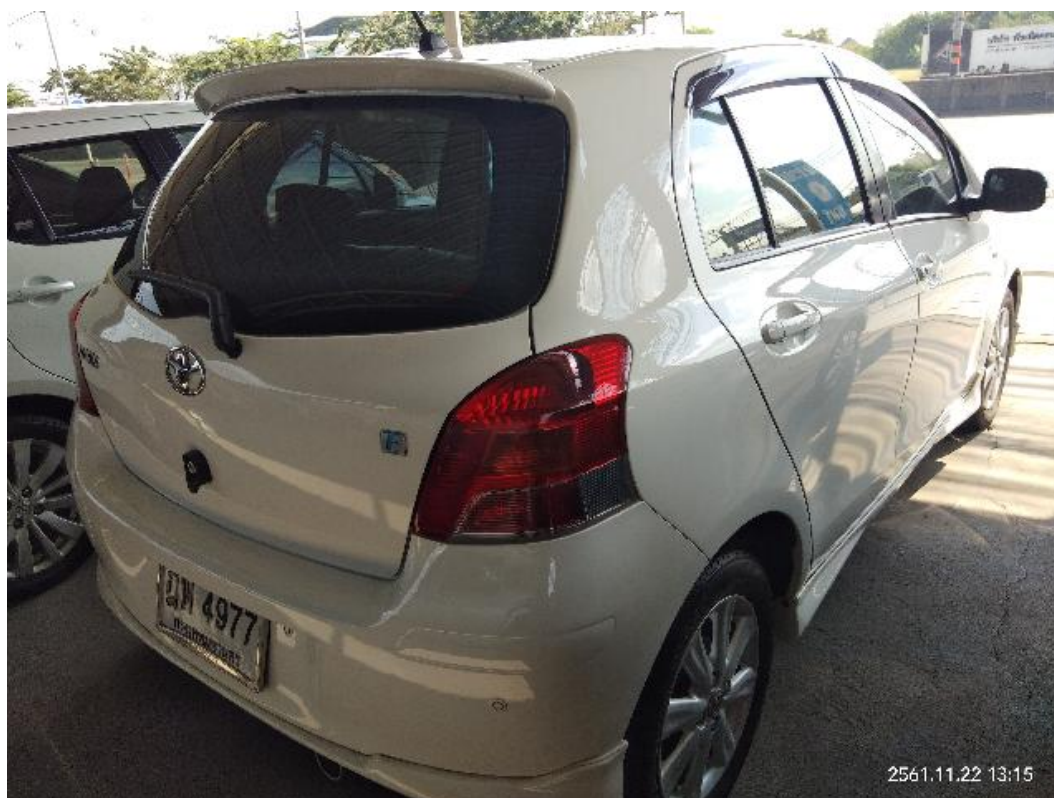
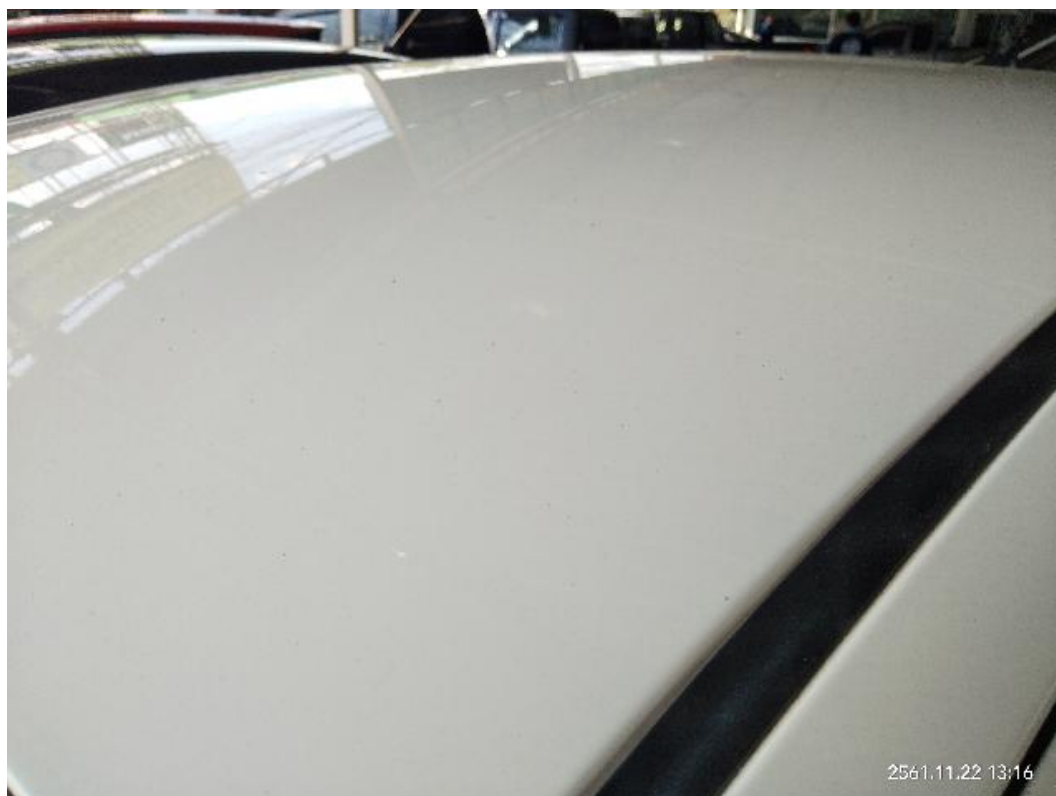
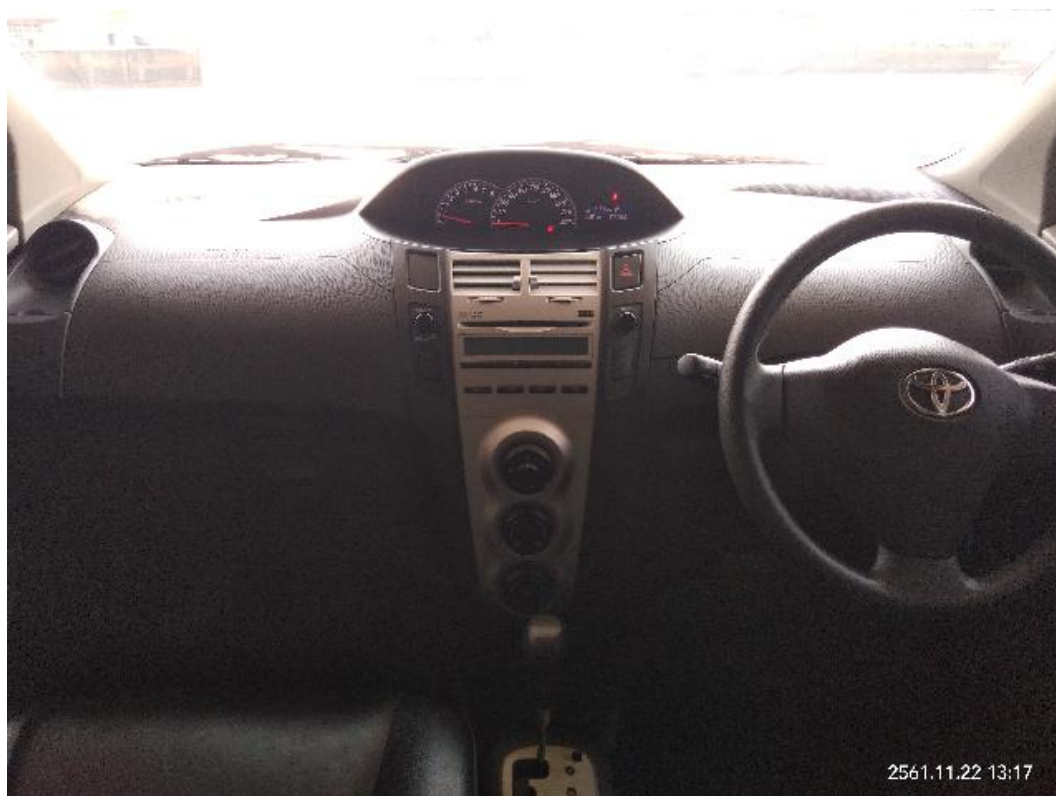
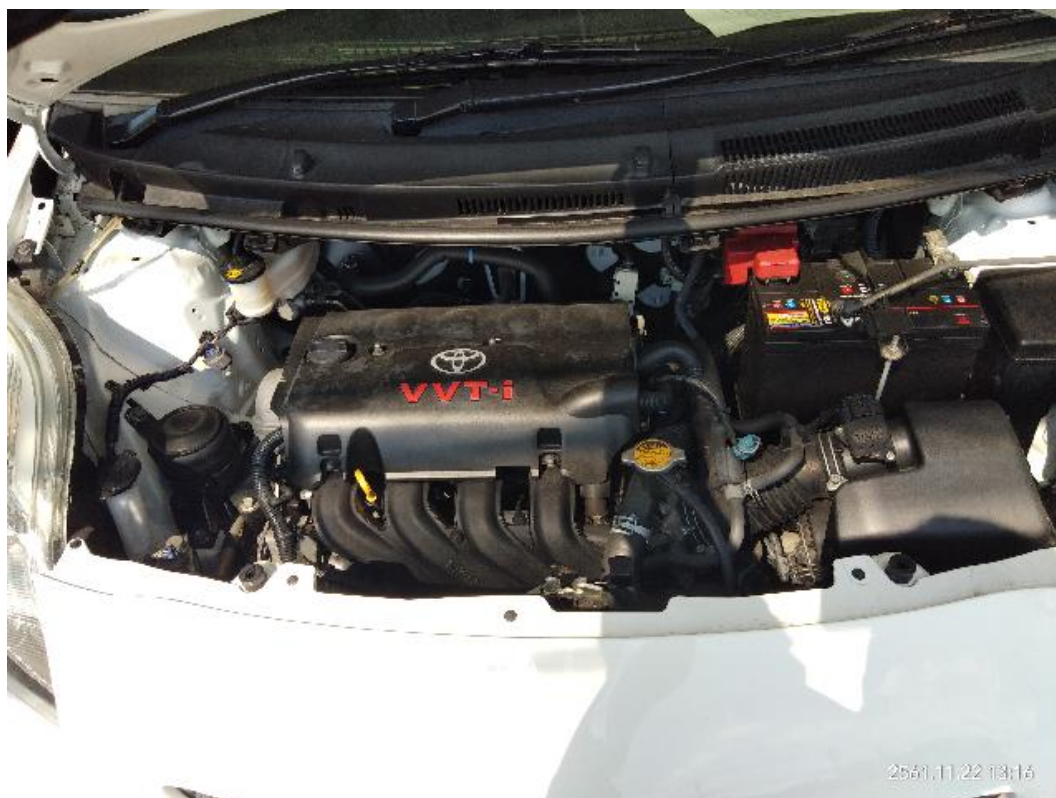
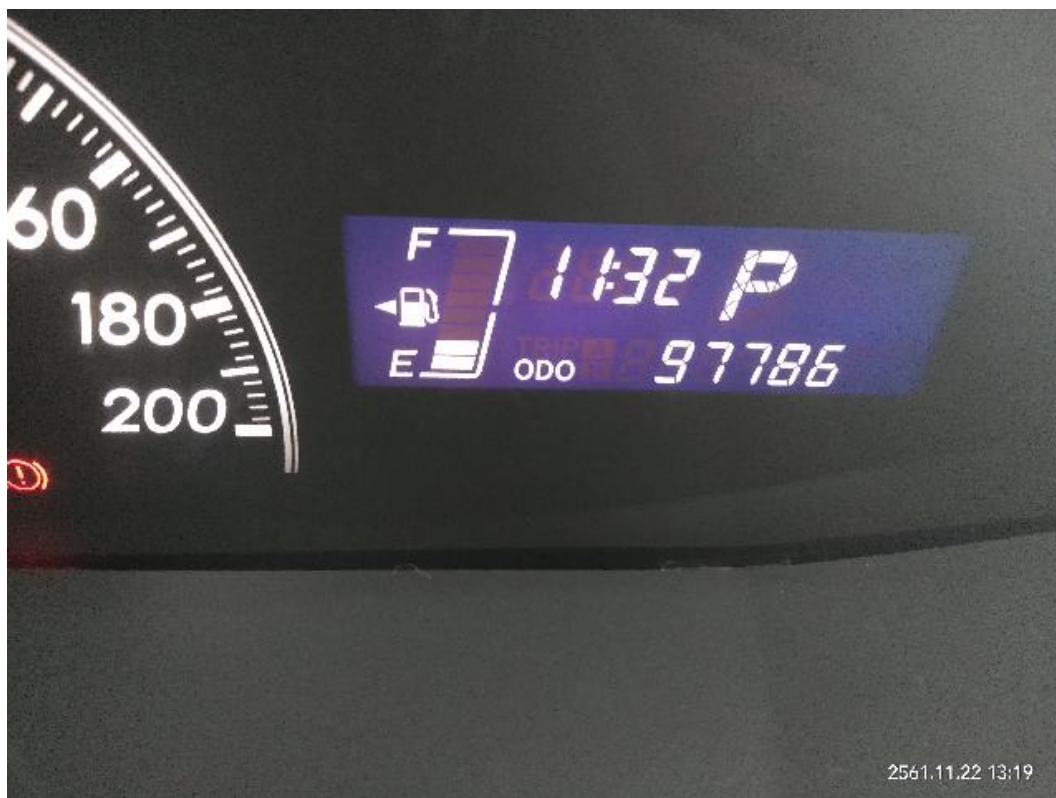
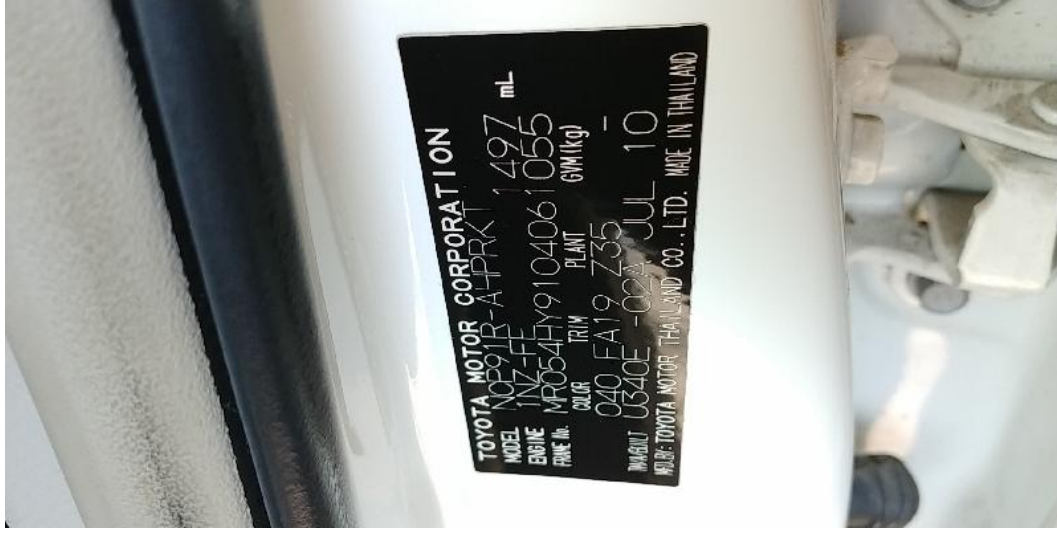
| เล็กมาก | มีขนาดเล็กกว่าเหรียญสิบ | เล็ก | มีขนาดเล็กกว่าการ์ด | ปานกลาง | มีขนาดเล็กกว่ากระดาษA4 | ใหญ่ | มีขนาดใหญ่กว่ากระดาษA4 | จำนวนน้อย | 5-6แห่ง | จำนวนมาก | มากกว่า7แห่ง |
|---|---|---|---|---|---|---|---|---|---|---|---|
| | | | | | | | | <div> <p>[บันทึก]</p> <p>Rear Side Member(Right Side) ความเสียหายเล็กน้อย มี</p> <p>Rear Floor/Trunk Floor พื้นสี มี</p> <p>กระจกข้างขวา แตก แดง</p> <br/> <p>[หน้าต่าง]</p> <p>กระจกหน้ารถ แตก M</p> <p>กระจกหน้ารถ หินกระเด็น บางส่วน</p> <br/> <p>[ภายใน]</p> <p>การขับที่ รอยย่น,รอยขีดข่วน มี</p> <p>ตกแต่งอื่นๆ รอยขีดข่วน บางส่วน</p> <p>พื้นพรม รอยย่น M</p> </div> | | | |
