U-Car Grading Report

U-car Grading Report

รุ่น	TOYOTA VIOS		
สี	White		
รุ่นปี	2015	เลขไมล์	25,718กม.
แบบ	เลขตัวถัง	MR2BT9F3101212396

ภายนอก	★★★★★
ภายใน	★★★★★
โครงสร้าง	สภาพดีเยี่ยม
เครื่องยนต์	สภาพดี
วันที่ตรวจสอบ	2018/11/28
สาขา	Boy Auto Group Co.,Ltd. (1)
ที่อยู่

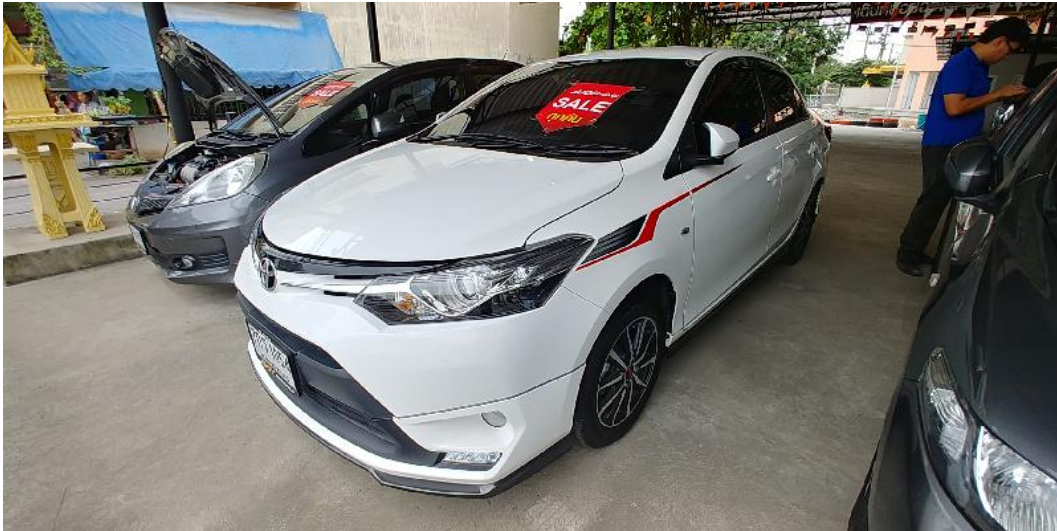
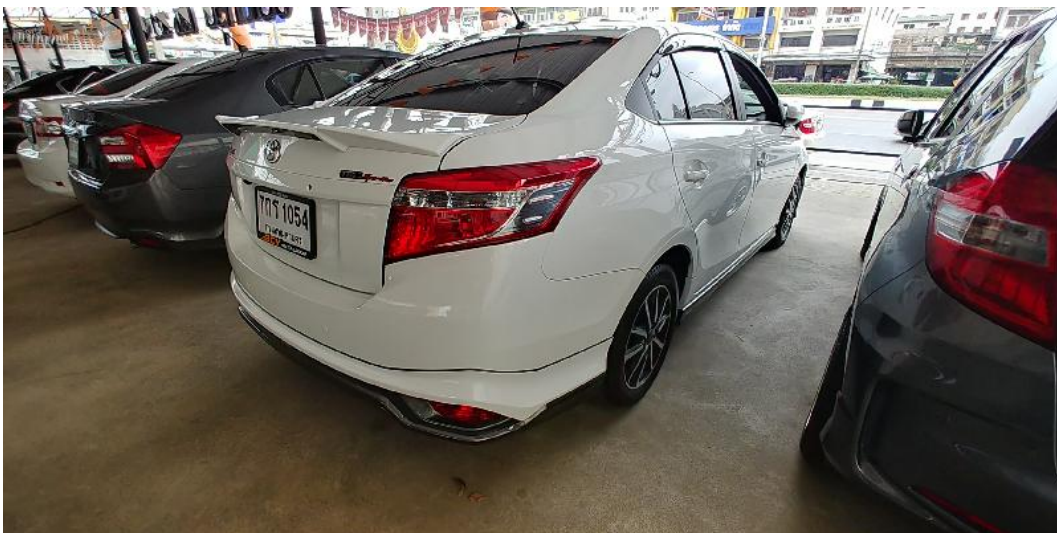
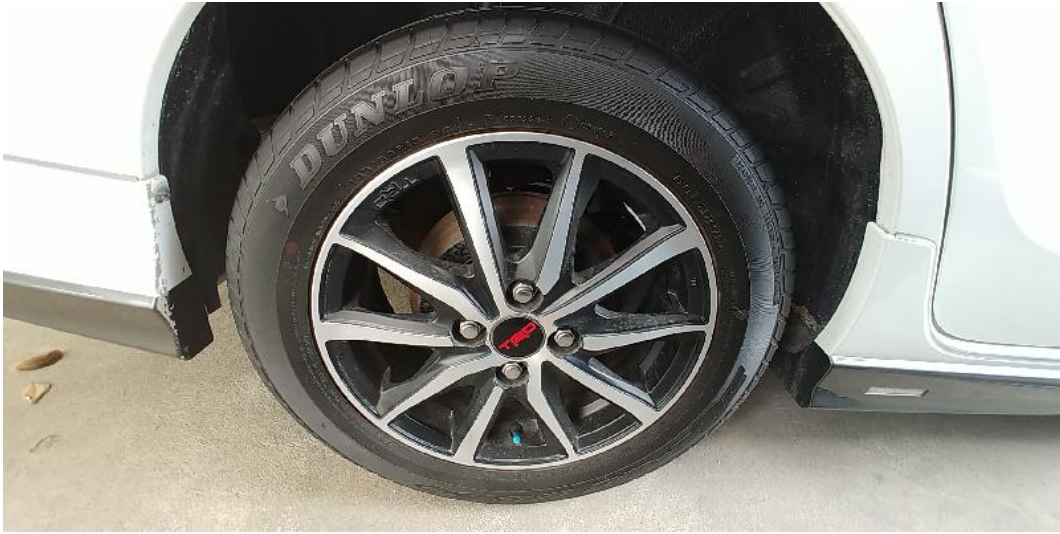
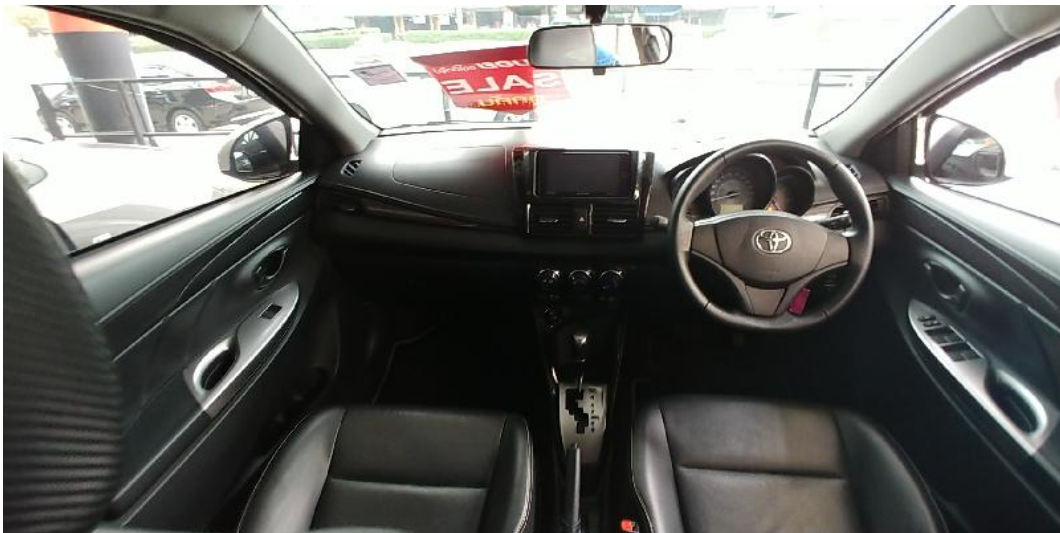
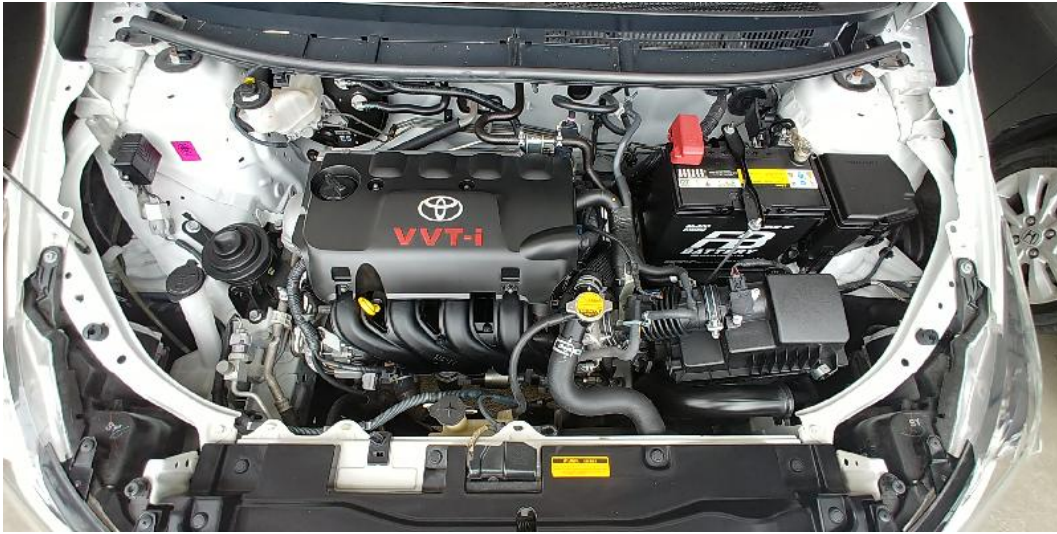
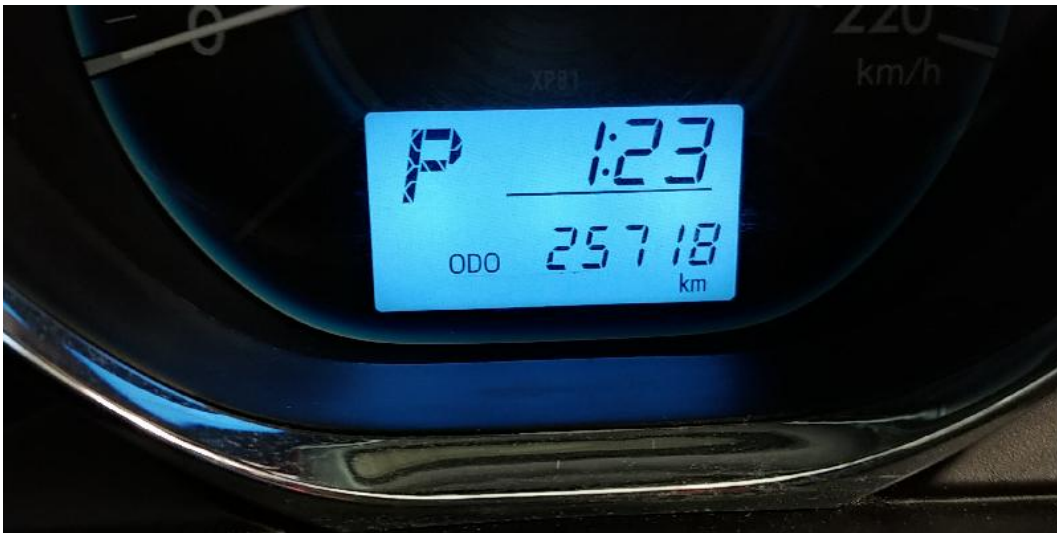
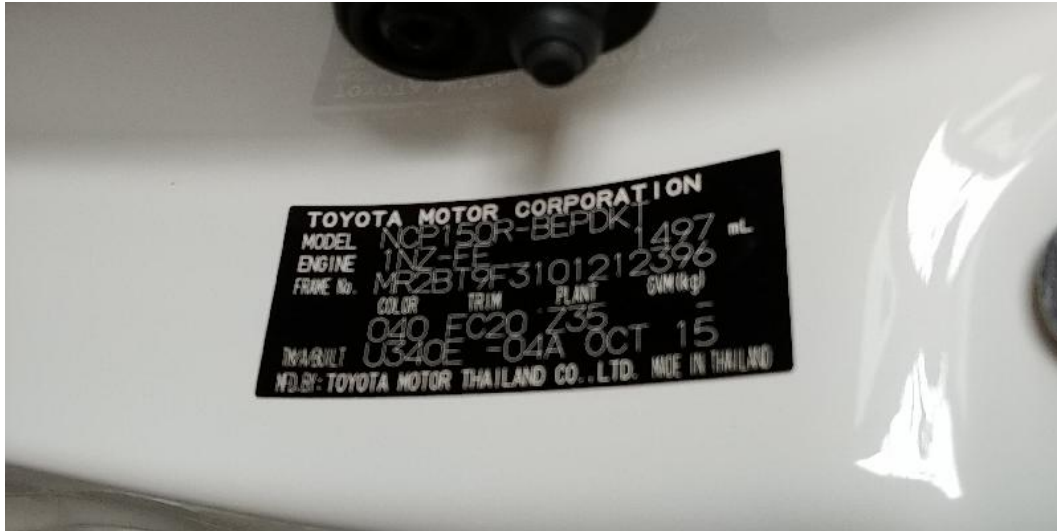
- Dent มีขนาดเล็กมาก เล็กน้อย: Front left fender ★★★★★
- ทำเครื่องหมายจากงานโลหะ มี: Bonnet / hood ★★★★★
- ทำเครื่องหมายจากงานโลหะ มี: Front bumper ★★★★★
- Dent SS: Front right fender ★★★★★
- Front left tire, alloy wheel, wheel cover ร้อยยางระดับ 5 ★★★★★
- Front right tire, alloy wheel, wheel cover ร้อยยางระดับ 5 ★★★★★
- Front left door ★★★★★
- Front right door ★★★★★
- Left side step / side spoiler ★★★★★
- Right side step / side spoiler ★★★★★
- Rear left door ★★★★★
- Rear right door ★★★★★
- Left back tire, alloy wheel, wheel cover ร้อยยางระดับ 5 ★★★★★
- Right front tire, alloy wheel, wheel cover ร้อยยางระดับ 5 ★★★★★
- Left back fender ★★★★★
- Right back fender ★★★★★
- Roof ★★★★★
- Trunk lid / boot lid ★★★★★
- Back rear spoiler Under spoiler ★★★★★
- Back rear bumper ★★★★★

[ภายใน]
ตกแต่งอื่นๆ รอยย่น SS
Headliner สปรก S

- Steering wheel ★★★★★
- Dashboard ★★★★★
- Front right seat ★★★★★
- Front left seat ★★★★★
- Front and back right door trim ★★★★★
- Front and back left door trim ★★★★★
- Console ★★★★★
- Rear seat ★★★★★
- Luggage room ★★★★★
