U-Car Grading Report

รายงานผลการตรวจเช็คสภาพรถยนต์
ภายใต้การดูแลของสมาคมการประเมินสภาพรถยนต์ประเทศไทย

รุ่น	TOYOTA REVO 2.8 J B-BAC PLUS		
สี	Grey	หมายเลขทะเบียน (Plate number)	2ฒว569
รุ่นปี	2017	เลขไมล์	26,443กม.
แบบ	เลขตัวถัง	MROCA8CB200048719	
หมายเหตุ	ทำสีใหม่ด้วยสีเดิม

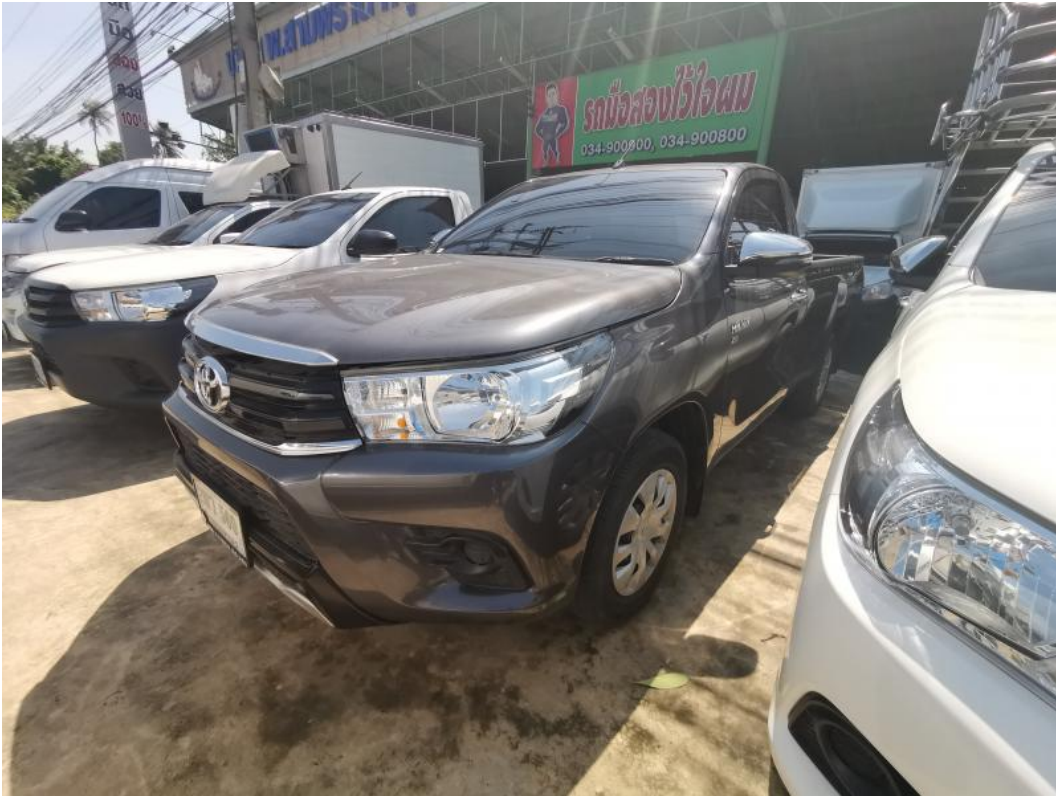
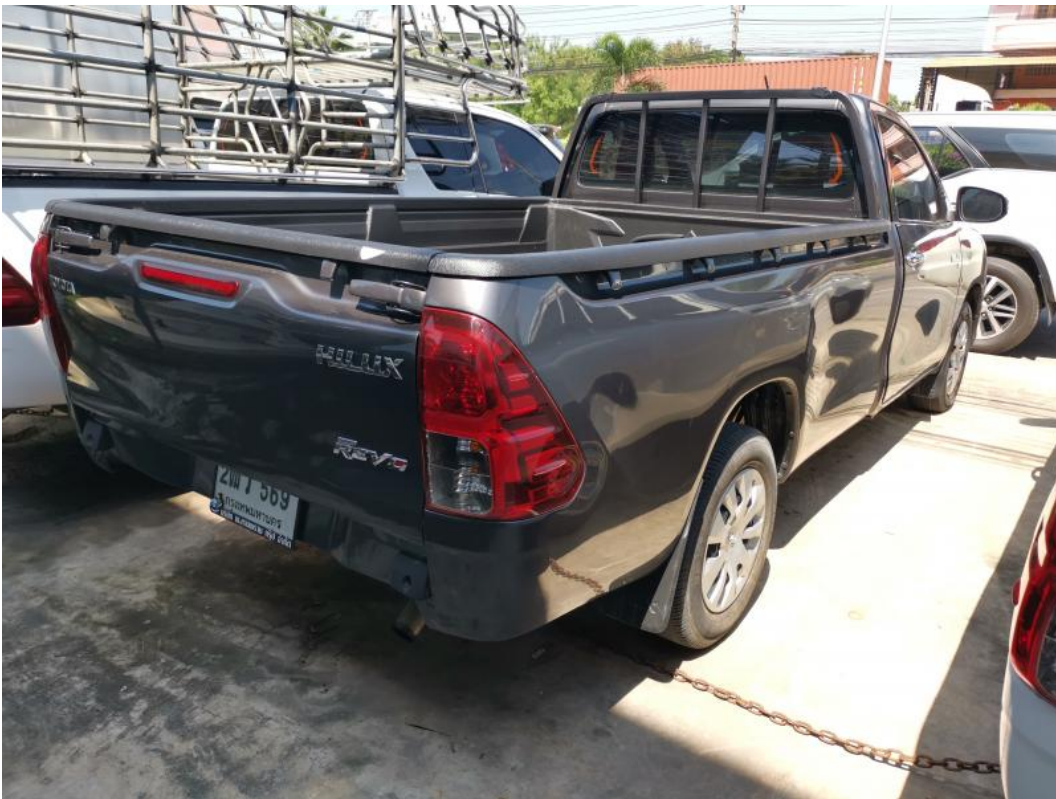
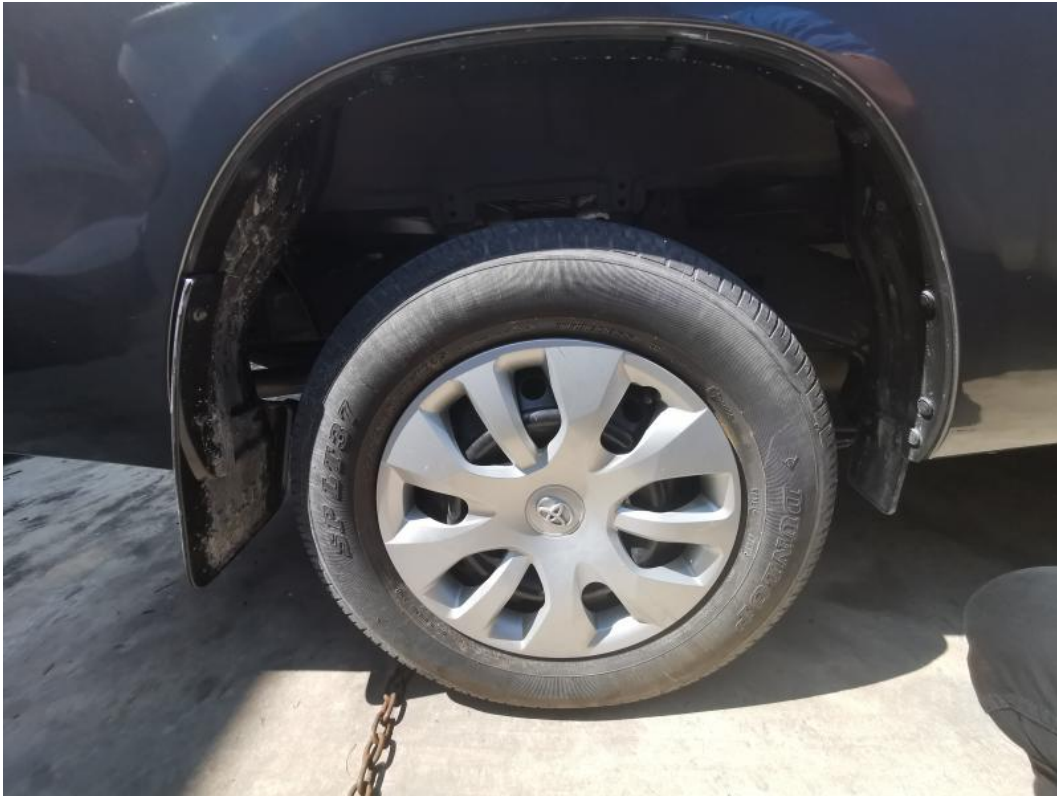
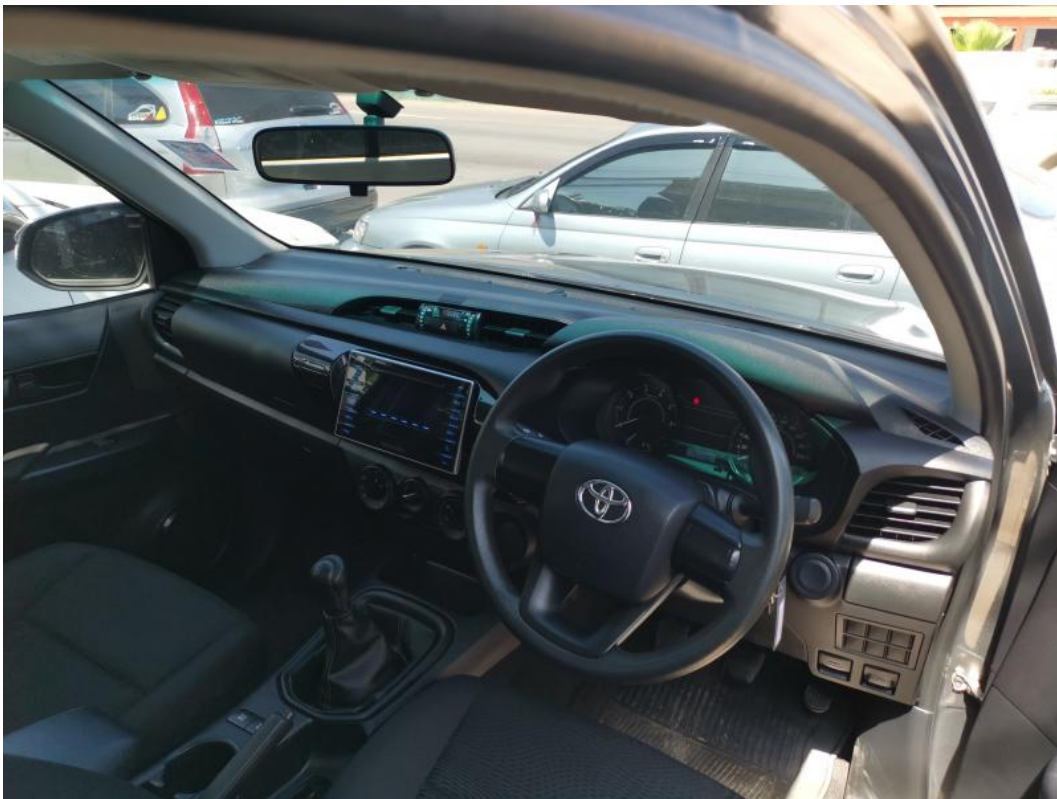
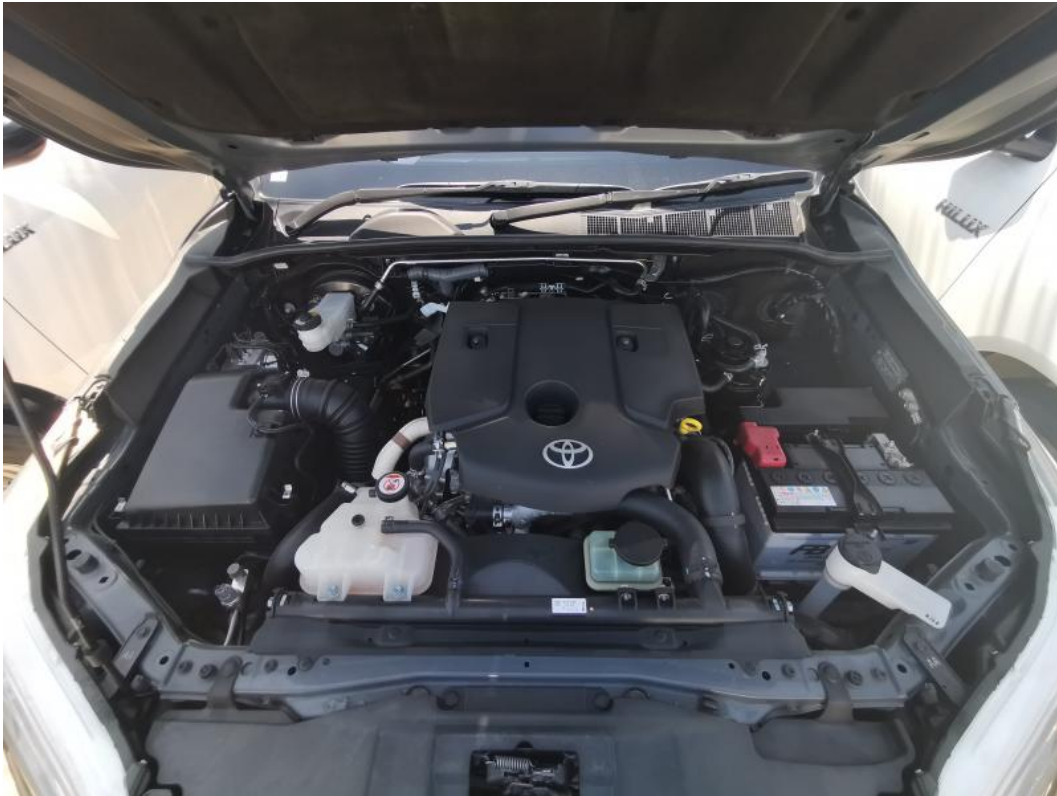
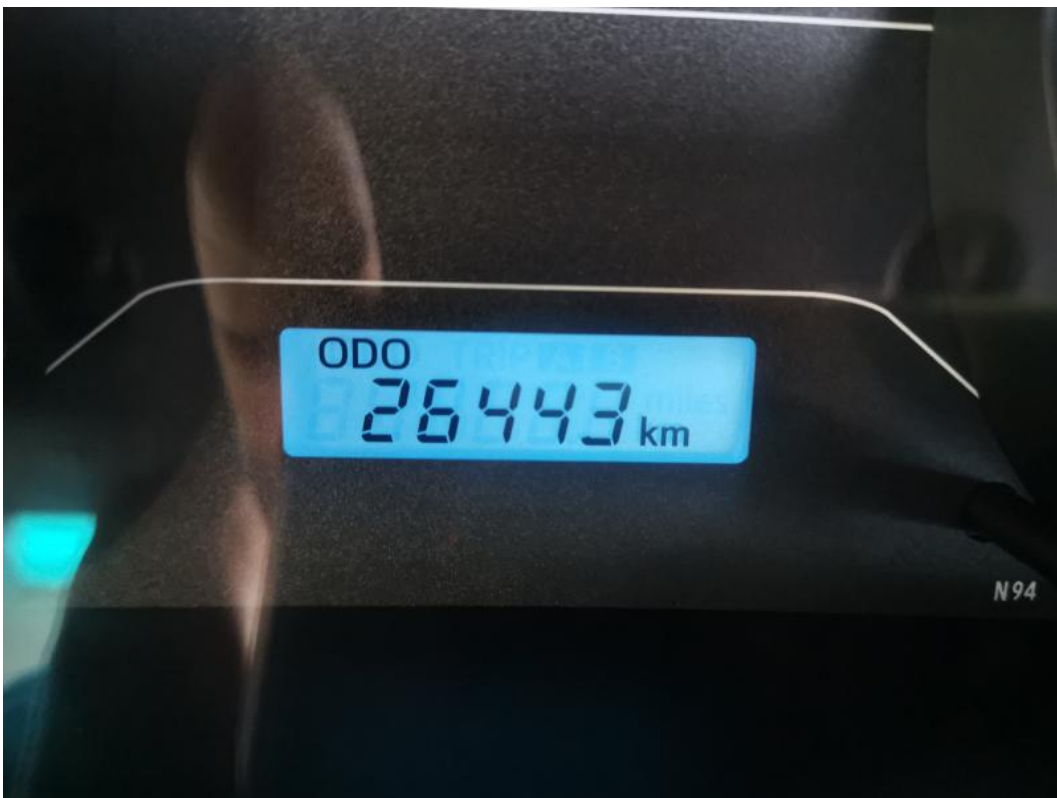
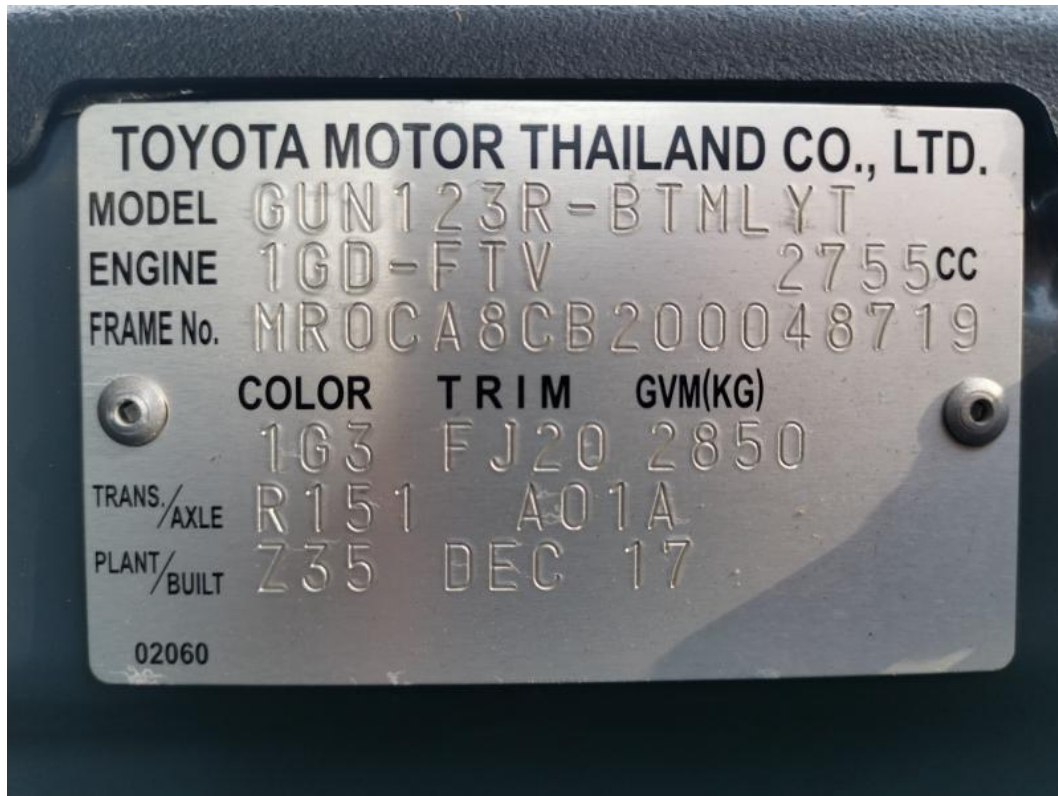
Front left fender ★★★★★	Bonnet / hood ★★★★★	Front bumper ★★★★★	Front right fender ★★★★★	<p>[บันทึก] ทำสีใหม่ด้วยสีเดิม ฝาครอบล้อ รอยแยก.รอยขีดข่วน L</p> <p>[เบา] Right head light หมอก ขุ่นมัว บางส่วน Right tail lens หมอก ขุ่นมัว บางส่วน Left tail lens หมอก ขุ่นมัว บางส่วน</p> <p>[ภายใน] การจับที่ รอยย่น.รอยขีดข่วน มี Headliner คราบ SS Headliner รอยย่น S ตกแต่งอื่นๆ รอยย่น SS</p>
Front left door ★★★★★			Front right door ★★★★★	
Front left tire, alloy wheel, wheel cover ร่องยางระดับ 5 ★★★★★			Front right tire, alloy wheel, wheel cover ร่องยางระดับ 5 ★★★★★	
Left side step / side spoiler ★★★★★			Right side step / side spoiler ★★★★★	
Left back tire, alloy wheel, wheel cover ร่องยางระดับ 5 ★★★★★			Right front tire, alloy wheel, wheel cover ร่องยางระดับ 5 ★★★★★	
Rear left door ★★★★★			Rear right door ★★★★★	
Left wheel well (outer) ★★★★★			Right wheel well (outer) ★★★★★	
Roof ★★★★★	Truck bed ★★★★★	Back rear spoiler & under spoiler ★★★★★	Back panel ★★★★★

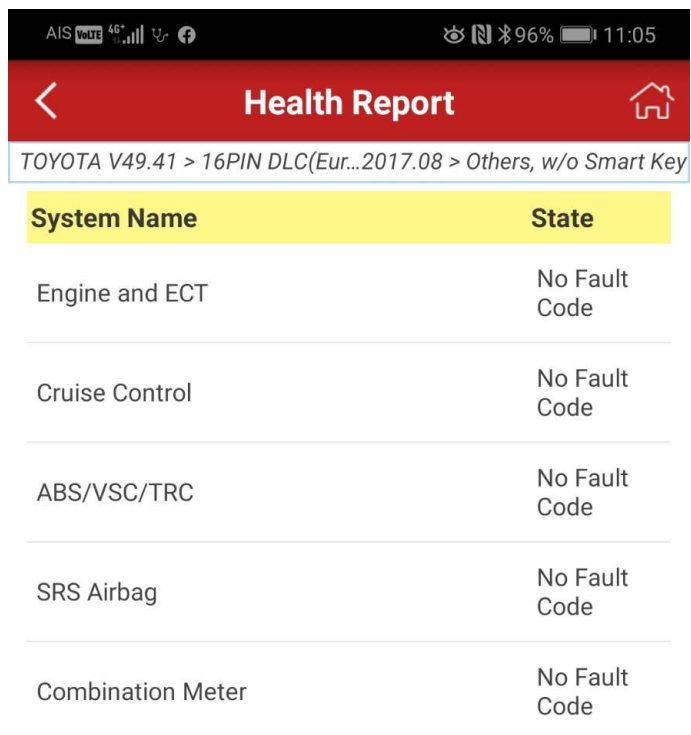
การวินิจฉัย CP 1

Health Report

TOYOTA V49.41 > 16PIN DLC(Eur...2017.08 > Others, w/o Smart Key

System Name	State
Engine and ECT	No Fault Code
Cruise Control	No Fault Code
ABS/VSC/TRC	No Fault Code
SRS Airbag	No Fault Code
Combination Meter	No Fault Code
