# U-Car Grading Report

รายงานผลการตรวจเช็คสภาพรถยนต์  
ภายใต้การดูแลของสมาคมการประเมินสภาพรถยนต์ประเทศไทย

รุ่น	NISSAN Almera 1.2E sportech		
สี	White	หมายเลขทะเบียน (Plate number)	5กข4403
รุ่นปี	2015	เลขไมล์	52,543กม.
แบบ	เลขตัวถัง	MNTBAAN17Z0574118

เครื่องยนต์	สภาพดี
วันที่ตรวจสอบ	2019/7/9
สาขา	Patipat Auto
ที่อยู่

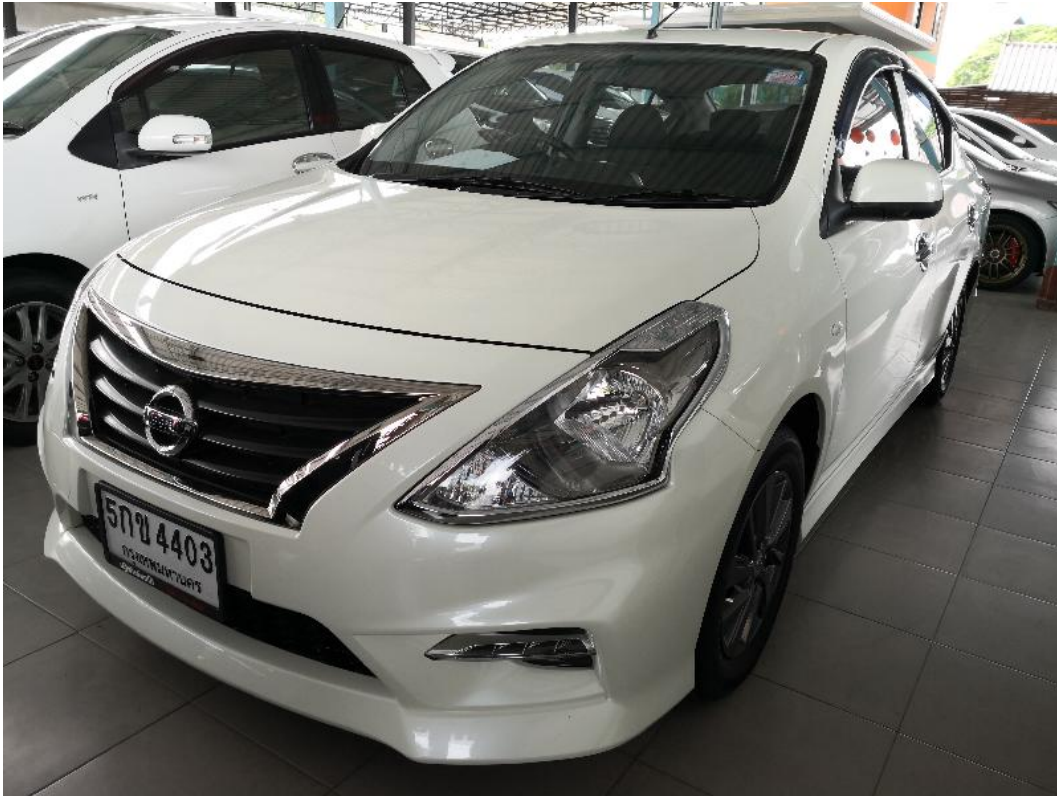
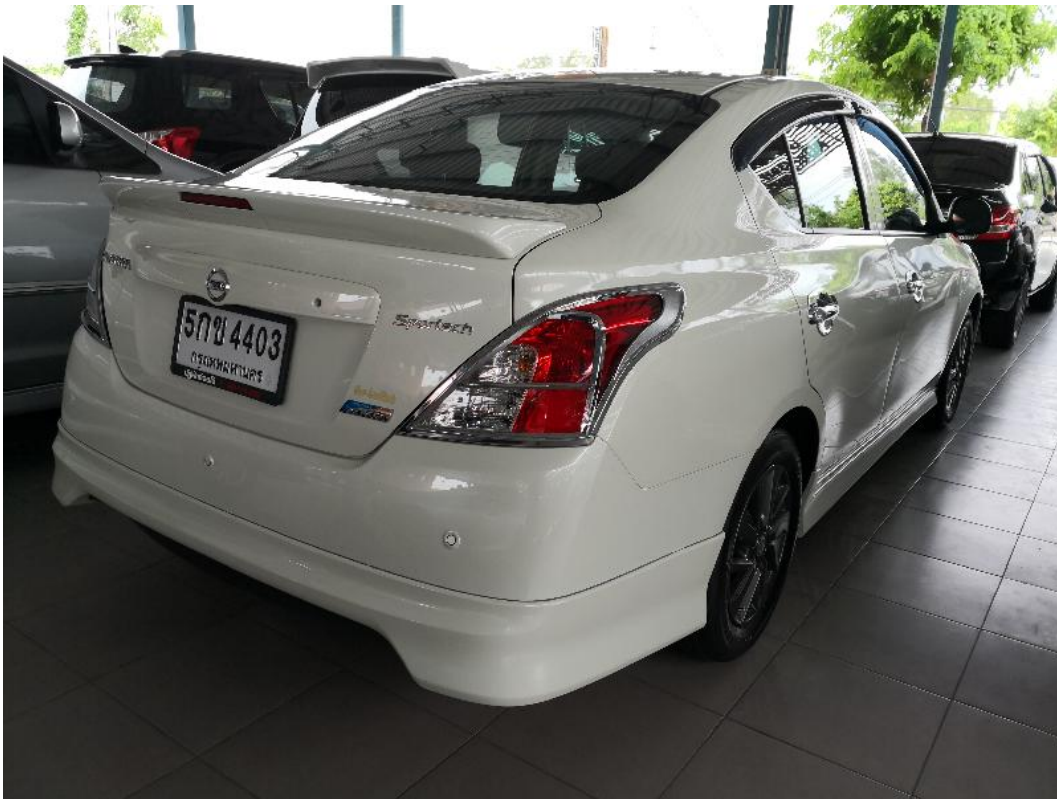
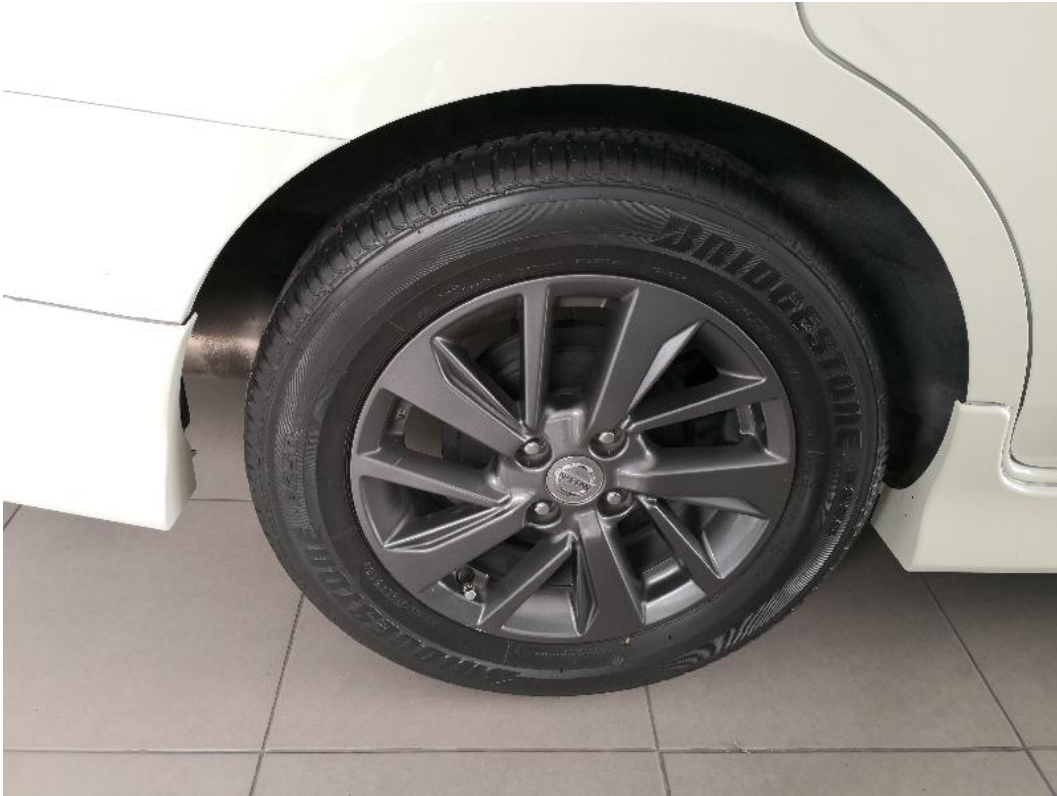
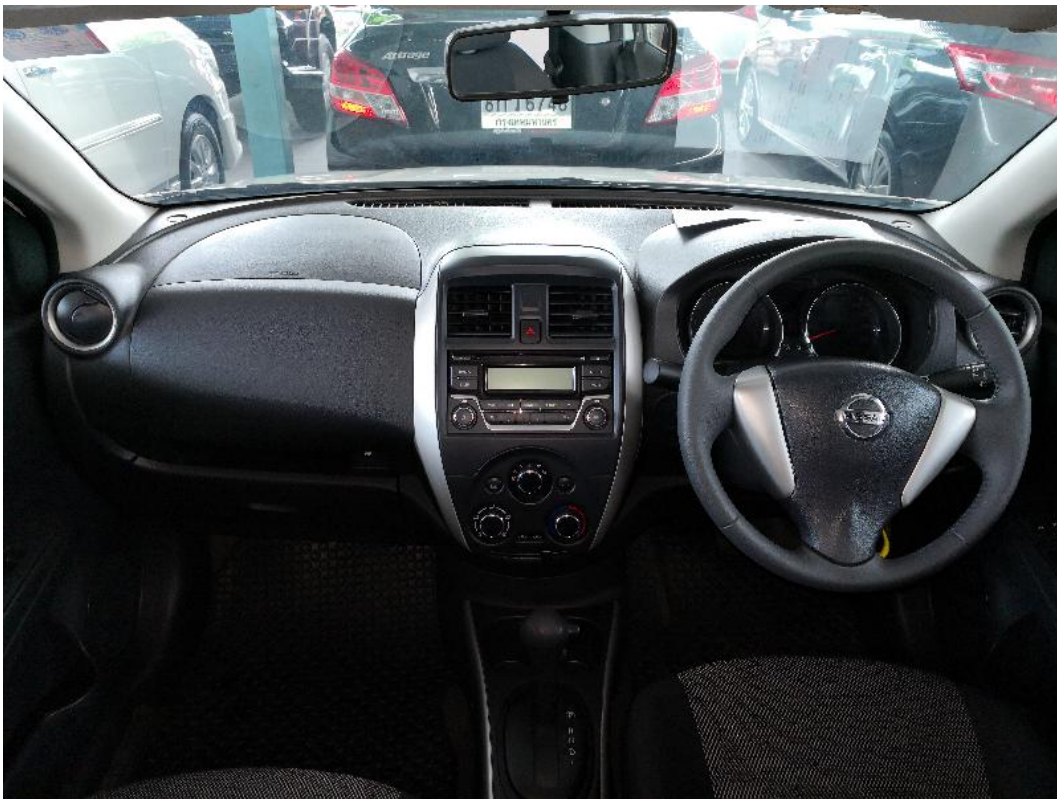
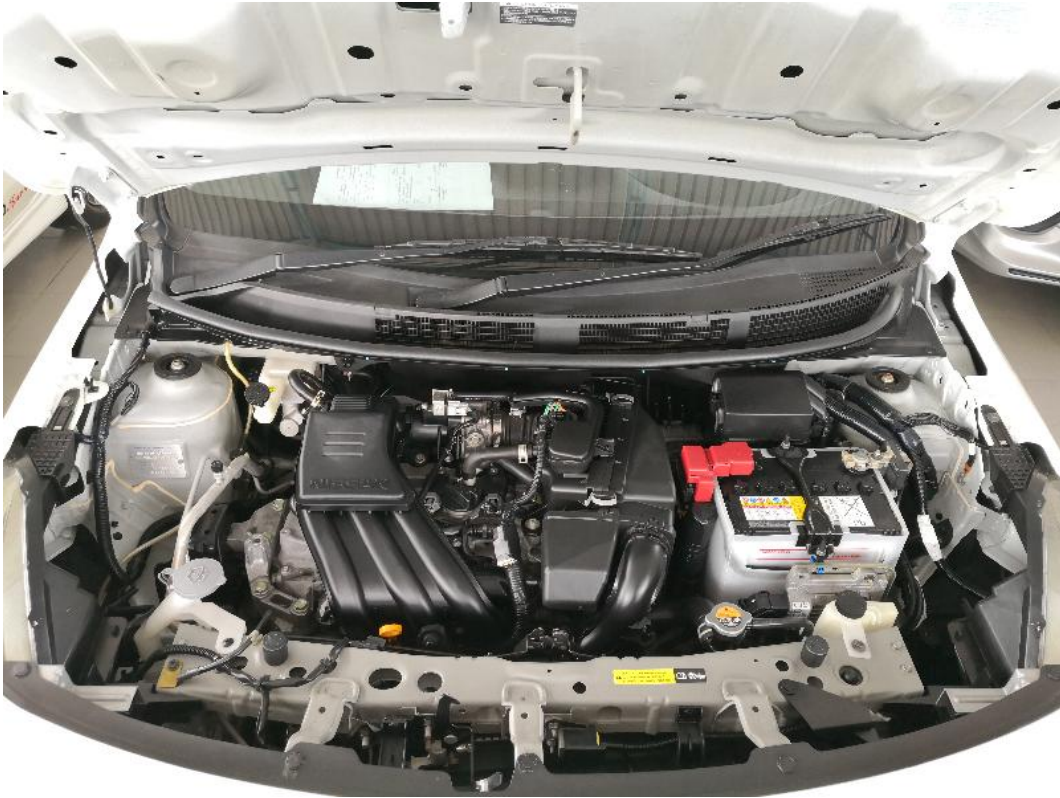
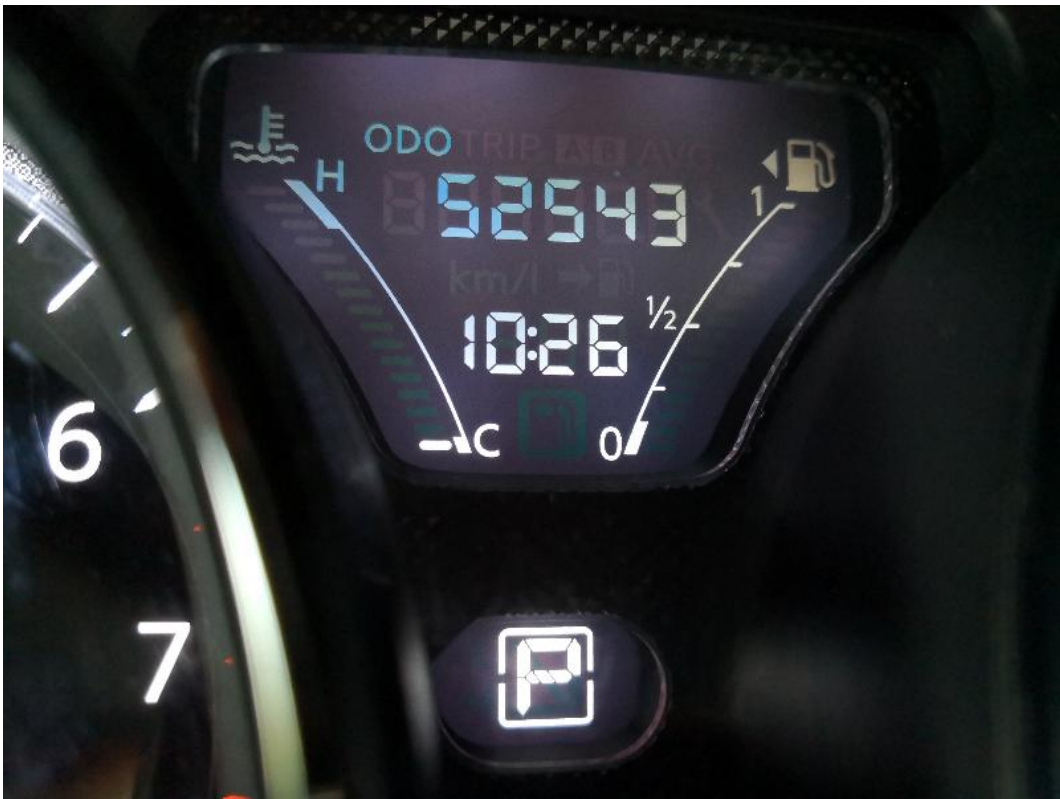
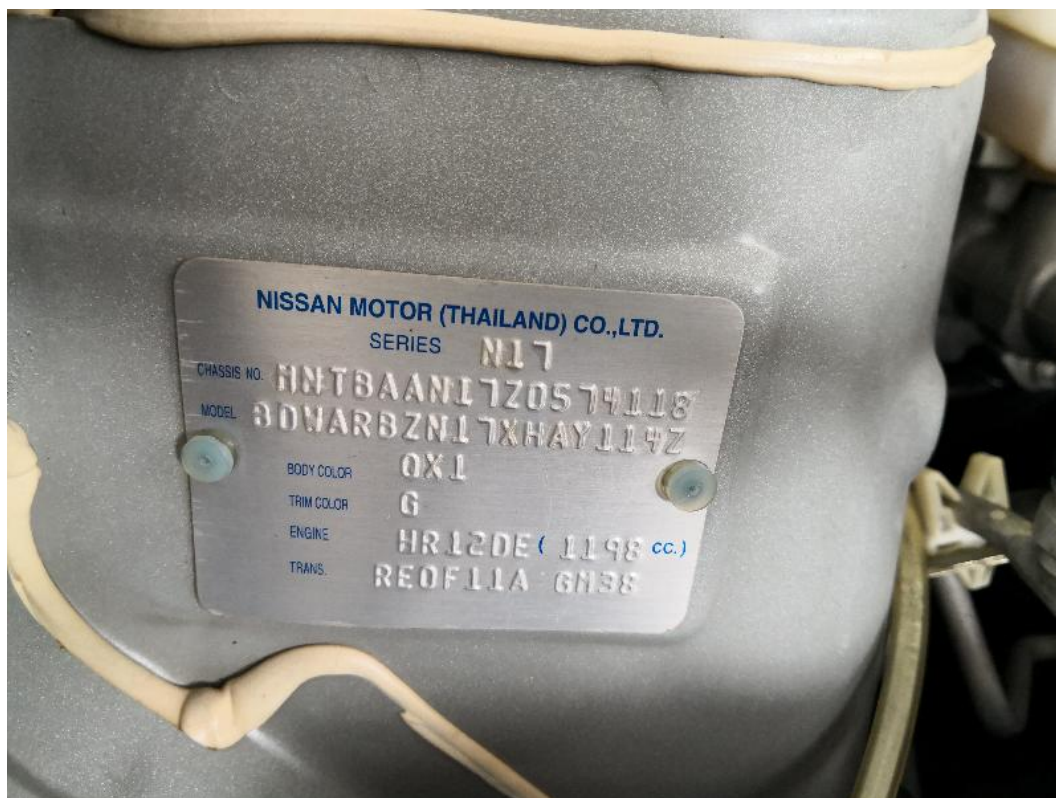
Front left fender ★★★★★	Bonnet / hood ★★★★★	Front bumper ★★★★★	Front right fender ★★★★★	<p>[หน้าต่าง] กระจกหน้ารถ หินกระเด็น บางส่วน</p> <p>[ภายใน] การขับซี รอยย่น,รอยขีดข่วน มี Headliner คราบ S</p>
Front left tire, alloy wheel, wheel cover ร่องยางระดับ 5 ★★★★★			Front right tire, alloy wheel, wheel cover ร่องยางระดับ 5 ★★★★★	
Front left door ★★★★★			Front right door ★★★★★	
Left side step / side spoiler ★★★★★			Right side step / side spoiler ★★★★★	
Rear left door ★★★★☆			Rear right door ★★★★★	
Left back tire, alloy wheel, wheel cover ร่องยางระดับ 5 ★★★★★			Right front tire, alloy wheel, wheel cover ร่องยางระดับ 5 ★★★★★	
Left back fender ★★★★★			Right back fender ★★★★★	
Roof ★★★★★	Trunk lid / boot lid ★★★★★	Back rear spoiler & under spoiler ★★★★★	Back rear bumper ★★★★★	
Dashboard ★★★★★		Steering wheel ★★★★★		
Front left seat ★★★★★		Front right seat ★★★★★		
Front and back left door trim ★★★★★		Front and back right door trim ★★★★★

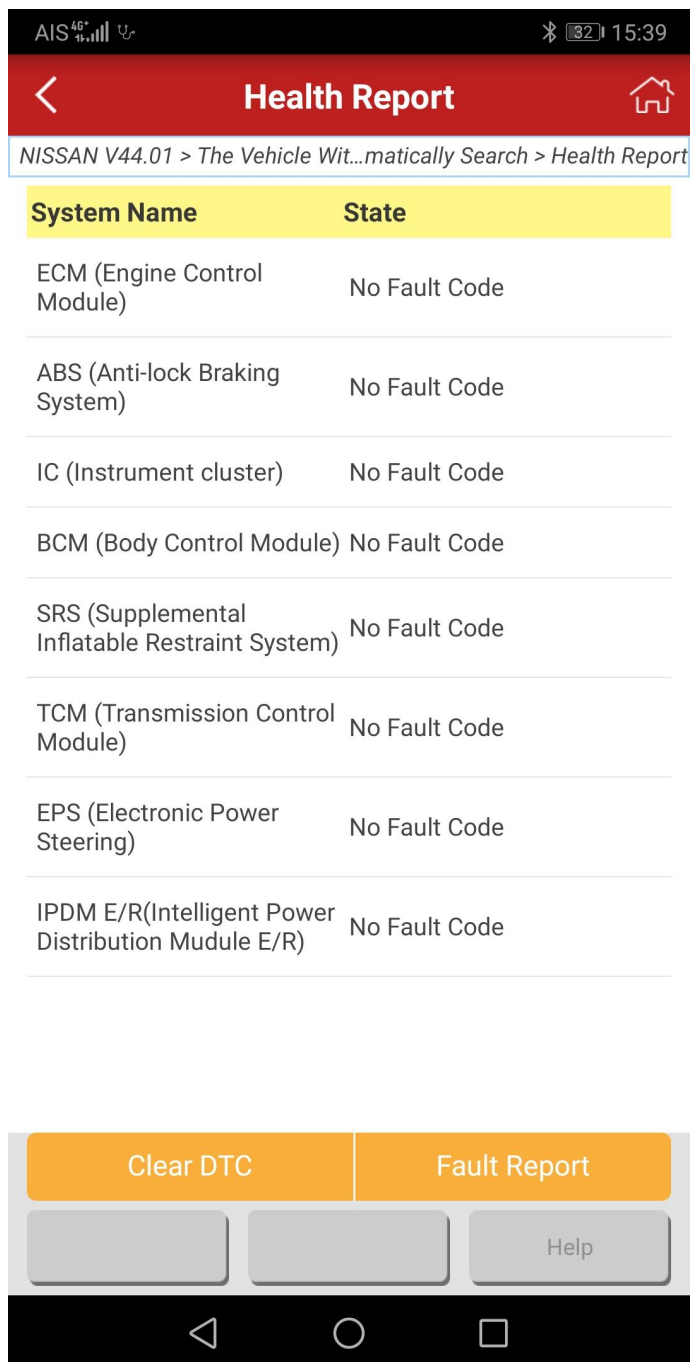
**Health Report**

System Name	State
ECM (Engine Control Module)	No Fault Code
ABS (Anti-lock Braking System)	No Fault Code
IC (Instrument cluster)	No Fault Code
BCM (Body Control Module)	No Fault Code
SRS (Supplemental Inflatable Restraint System)	No Fault Code
TCM (Transmission Control Module)	No Fault Code
EPS (Electronic Power Steering)	No Fault Code
IPDM E/R(Intelligent Power Distribution Mudule E/R)	No Fault Code
