U-Car Grading Report

รายงานผลการตรวจเช็คสภาพรถยนต์
ภายใต้การดูแลของสมาคมการประเมินสภาพรถยนต์ประเทศไทย

รุ่น	TOYOTA VIOS 1.5J		
สี	White	หมายเลขทะเบียน (Plate number)	ขข4711
รุ่นปี	2018	เลขไมล์	16,438กม.
แบบ	เลขตัวถัง	MR2B29F3101159976

เครื่องยนต์	สภาพดี
วันที่ตรวจสอบ	2020/10/27
สาขา	Rodban Ramintra
ที่อยู่

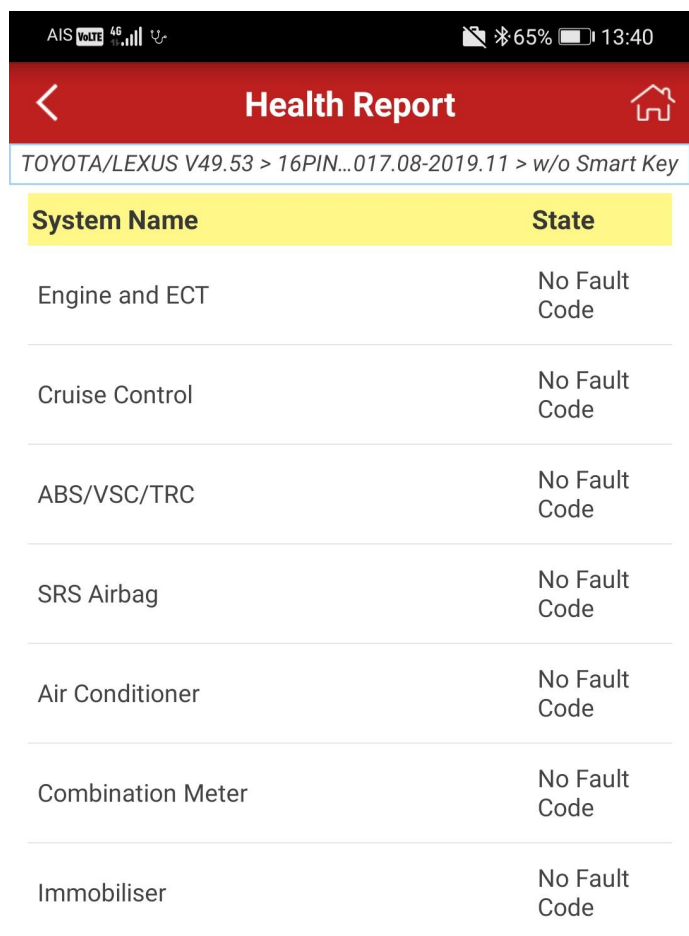
การวินิจฉัย CP 1

Health Report

TOYOTA/LEXUS V49.53 > 16PIN...017.08-2019.11 > w/o Smart Key

System Name	State
Engine and ECT	No Fault Code
Cruise Control	No Fault Code
ABS/VSC/TRC	No Fault Code
SRS Airbag	No Fault Code
Air Conditioner	No Fault Code
Combination Meter	No Fault Code
Immobiliser	No Fault Code

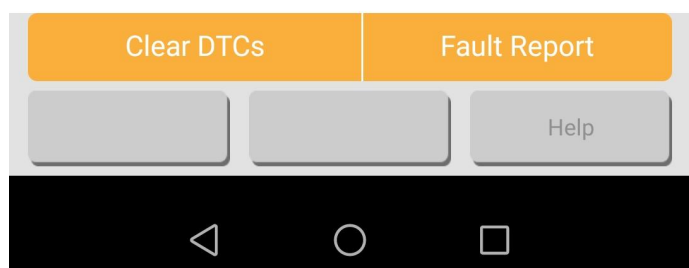
การวินิจฉัย CP 2

Clear DTCs Fault Report
