# U-Car Grading Report

หนังสือรับรอง โดย GOO INSPECTION

| รุ่น | HONDA HR-V 1.8 | | |
| รุ่นปี | 2015 | เลขไมล์ | 46,186กม. |

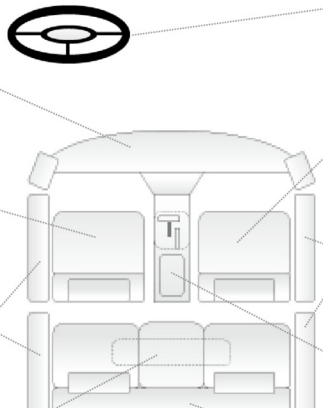
| Dashboard | Steering wheel | | | | |
| Front left seat | Front right seat | | | | |
| Front and back left door trim | Front and back right door trim | | | | |
| Rear seat | Console | | | | |
| | Luggage room | | | | |
