U-Car Grading Report

รายงานผลการตรวจเช็คสภาพรถยนต์
ภายใต้การดูแลของสมาคมการประเมินสภาพรถยนต์ประเทศไทย

รุ่น	HONDA JAZZ 1.5SV		
สี	Grey	หมายเลขทะเบียน (Plate number)	5กร7916
รุ่นปี	2016	เลขไมล์	73,530กม.
แบบ	เลขตัวถัง	MRHGK5860HT100447

วันที่ตรวจสอบ 2020/10/5

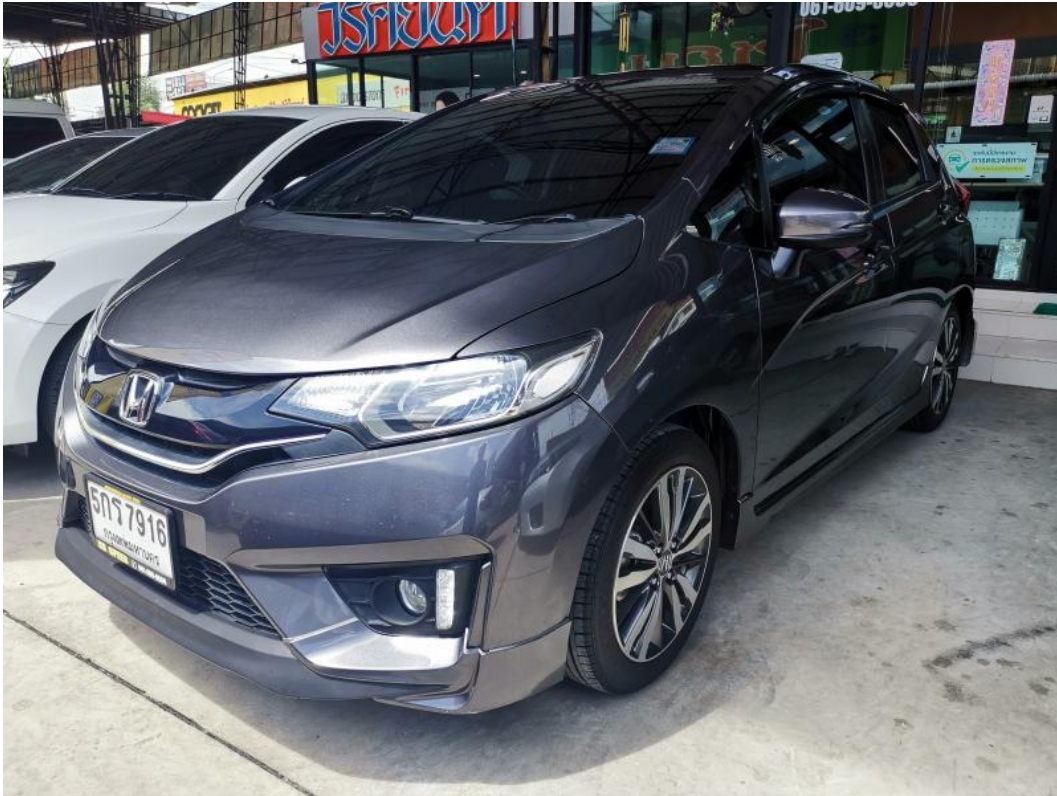
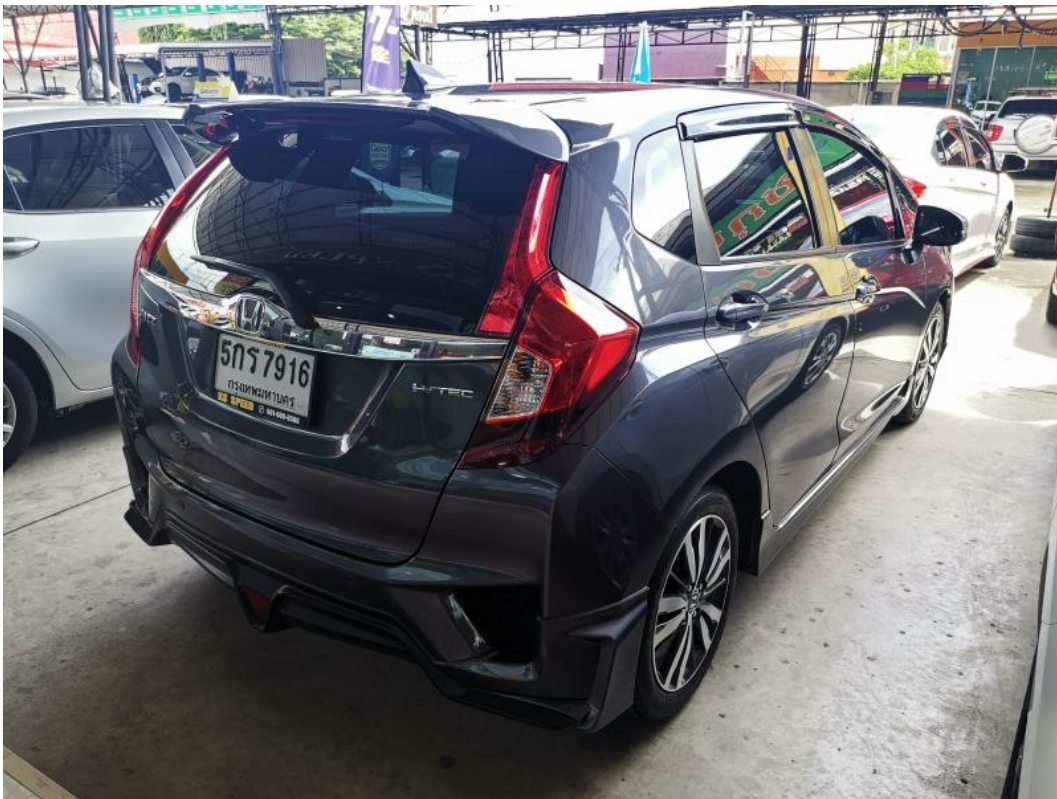
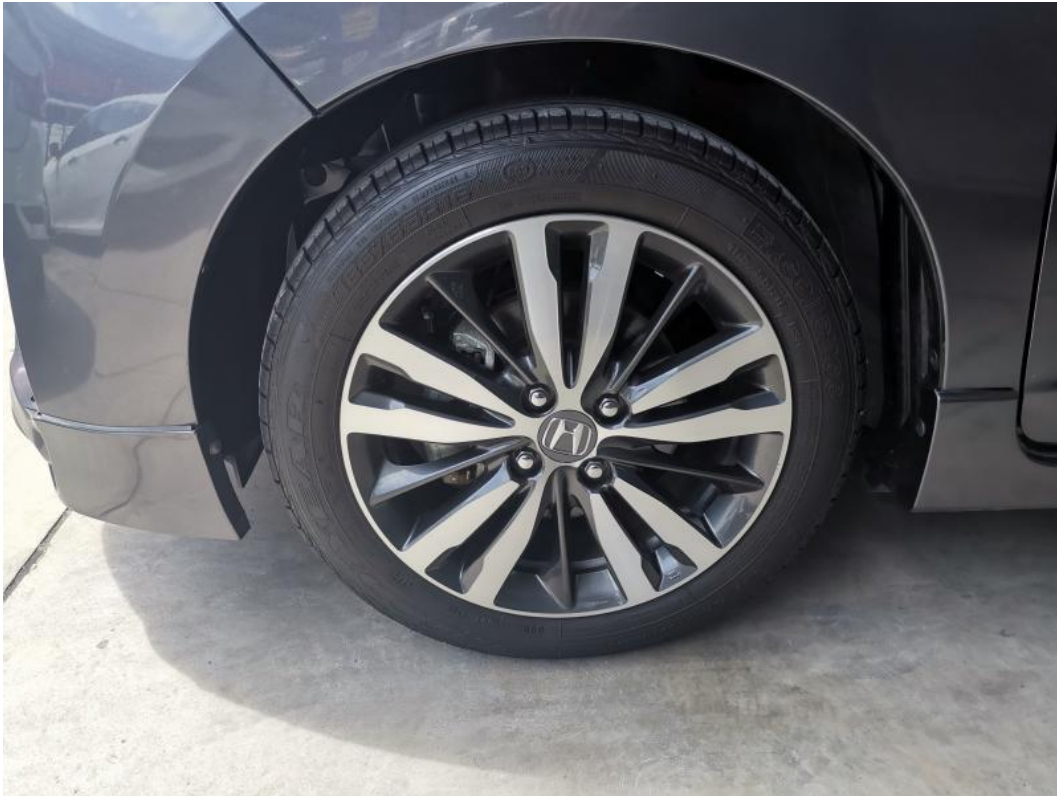
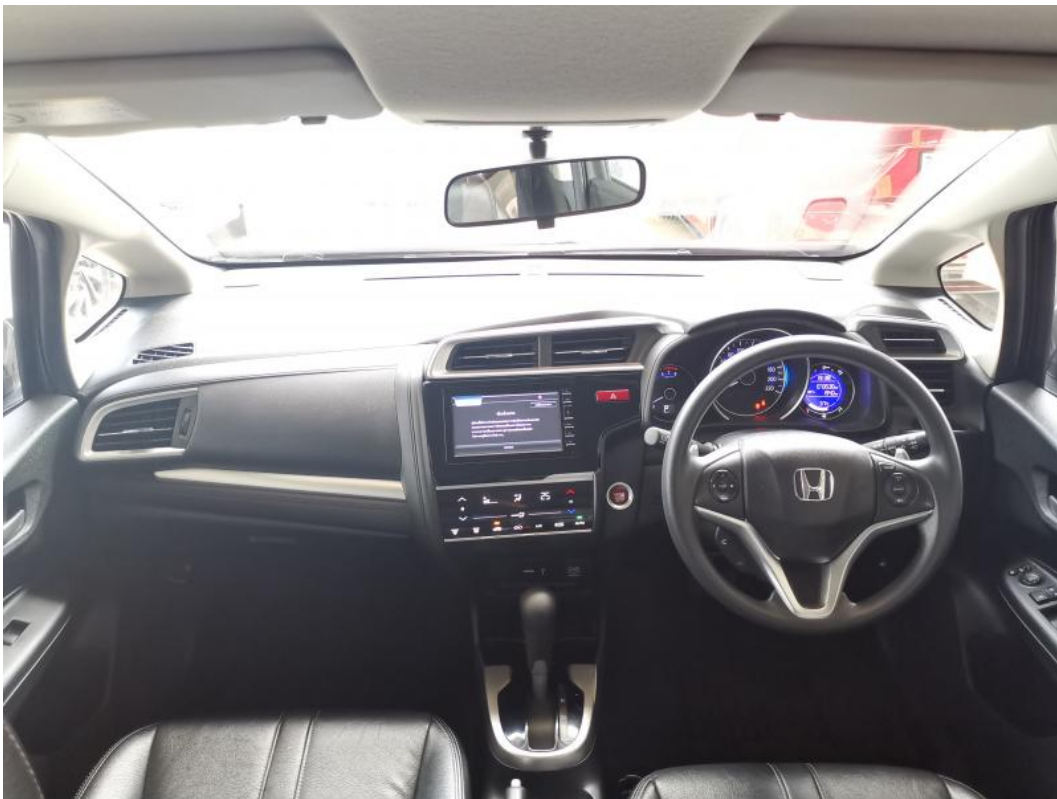
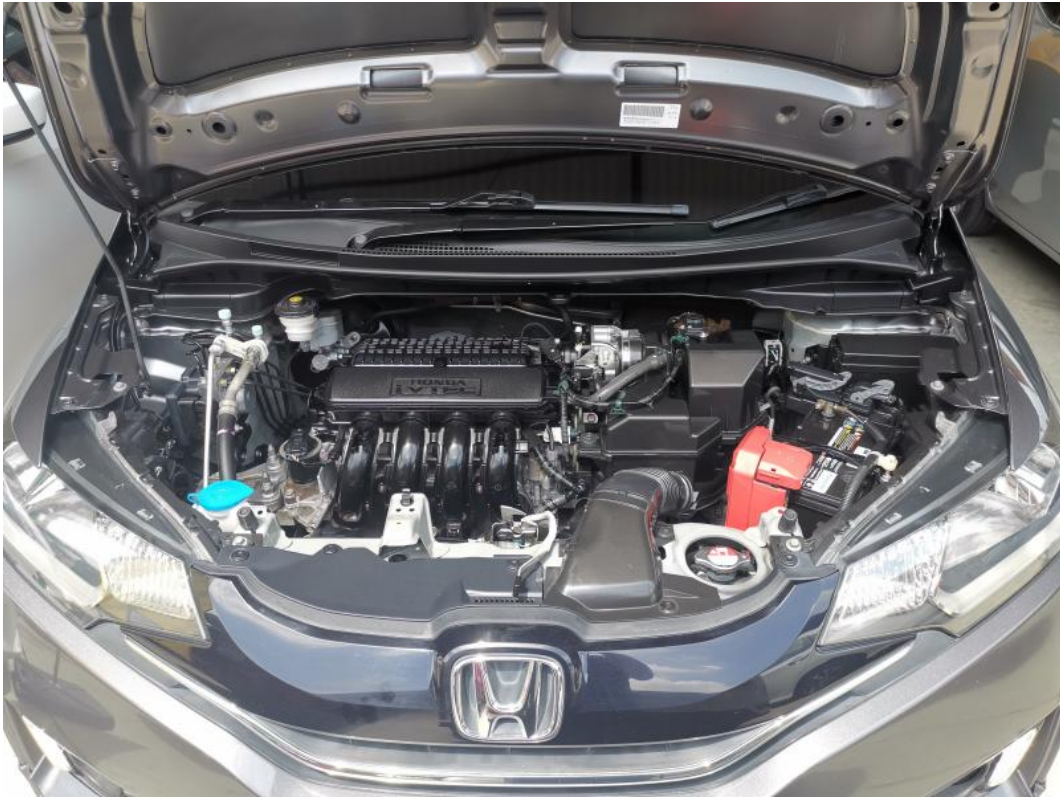
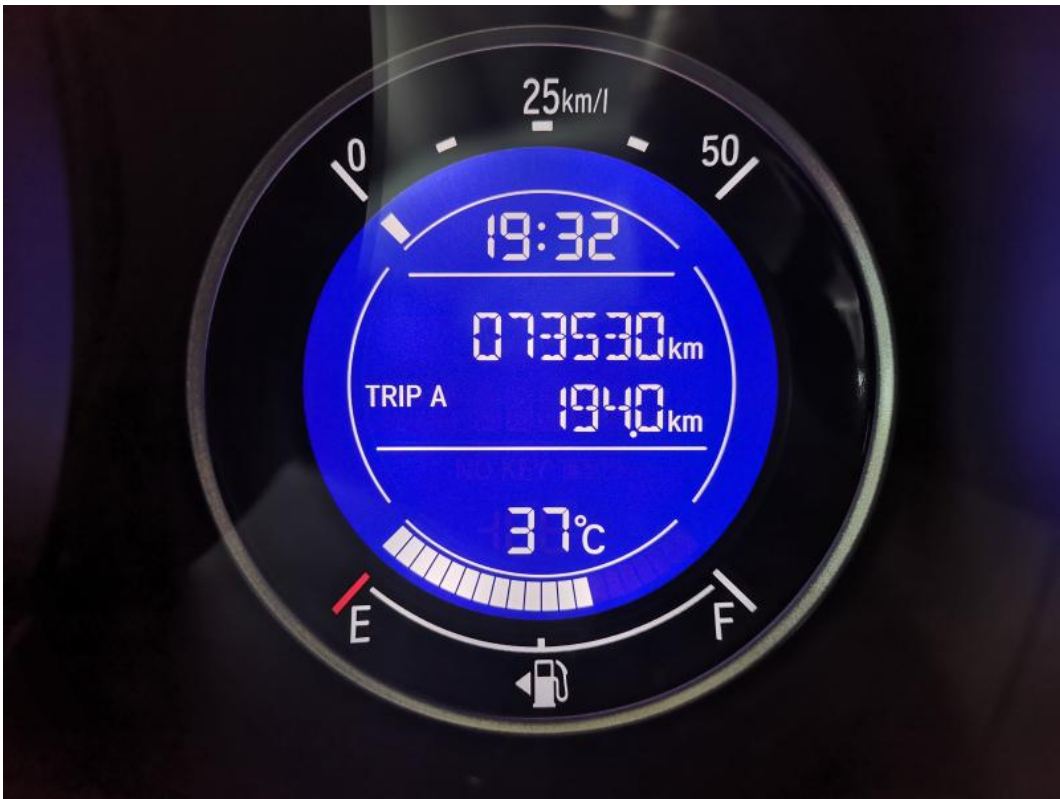
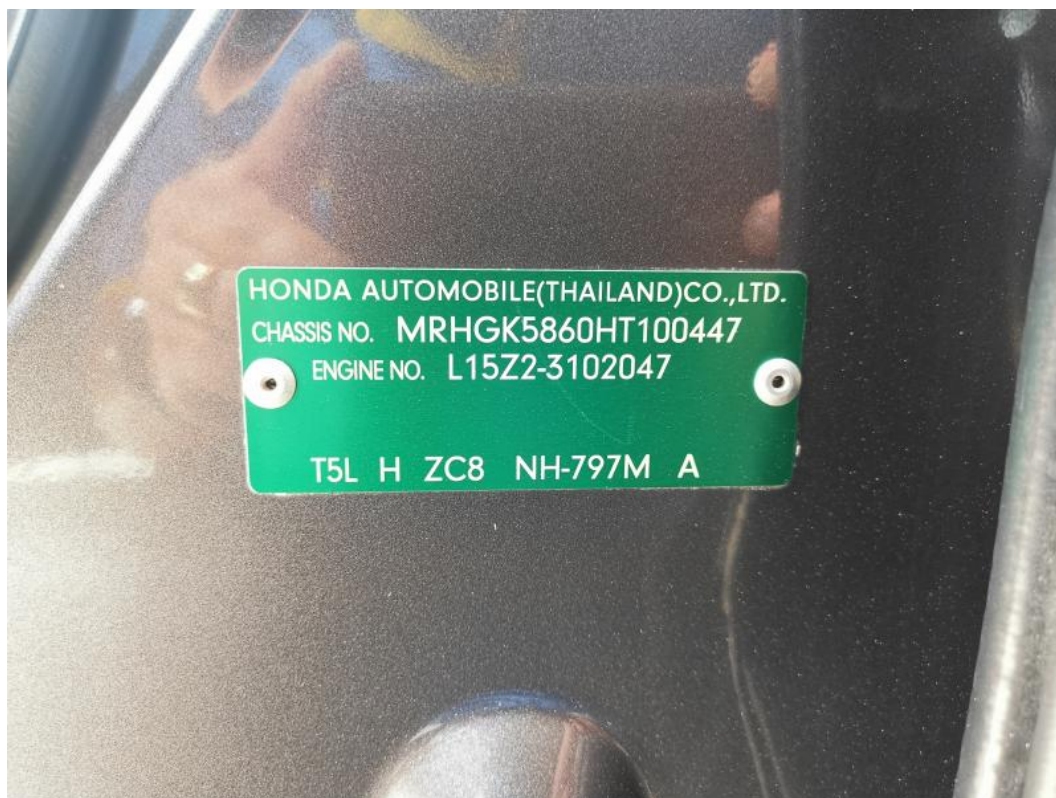
[หน้าต่าง]
กระจกหน้ารถ หินกระเด็น บางส่วน

[ภายใน]
การขับซี รอยย่น,รอยขีดข่วน มี
ตกแดงอื่นๆ รอยขีดข่วน บางส่วน
Headliner รอยย่น SS
