U-Car Grading Report

U-car Grading Report

รุ่น	TOYOTA CAMRY 2.0G		
สี	Silver	หมายเลขทะเบียน (Plate number)	4กท8906
รุ่นปี	2015	เลขไมล์	135,720กม.
แบบ	เลขตัวถัง	MR053DK5100103709

วันที่ตรวจสอบ 2019/9/25

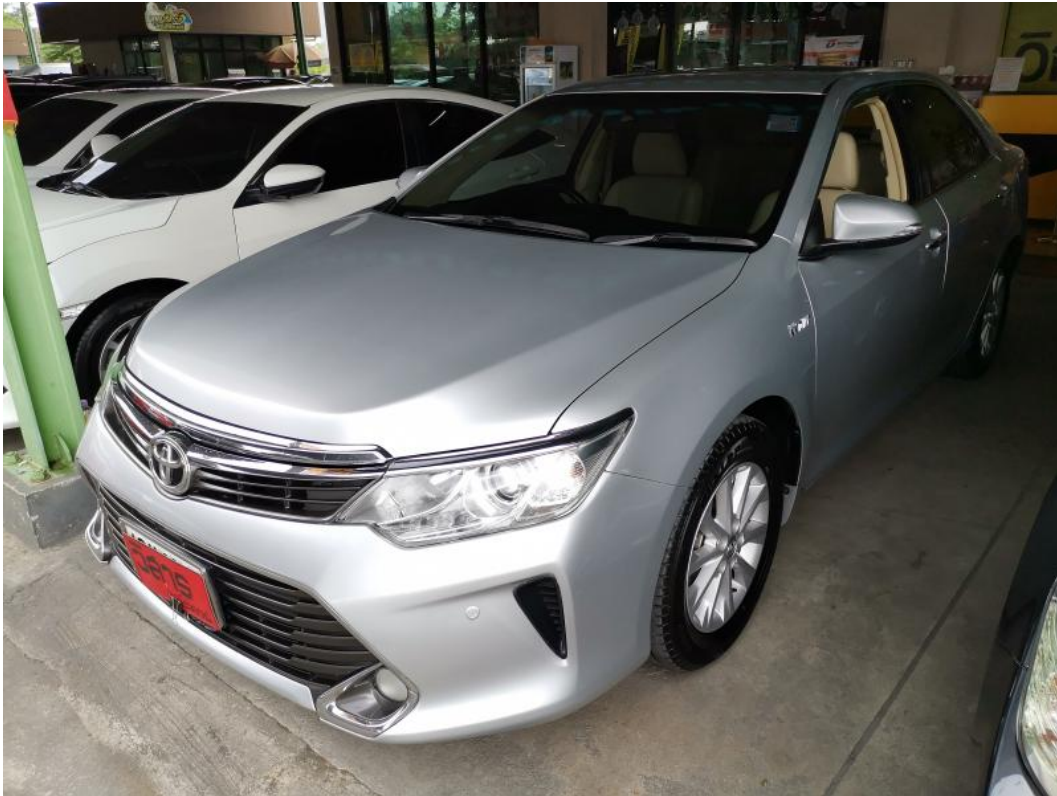
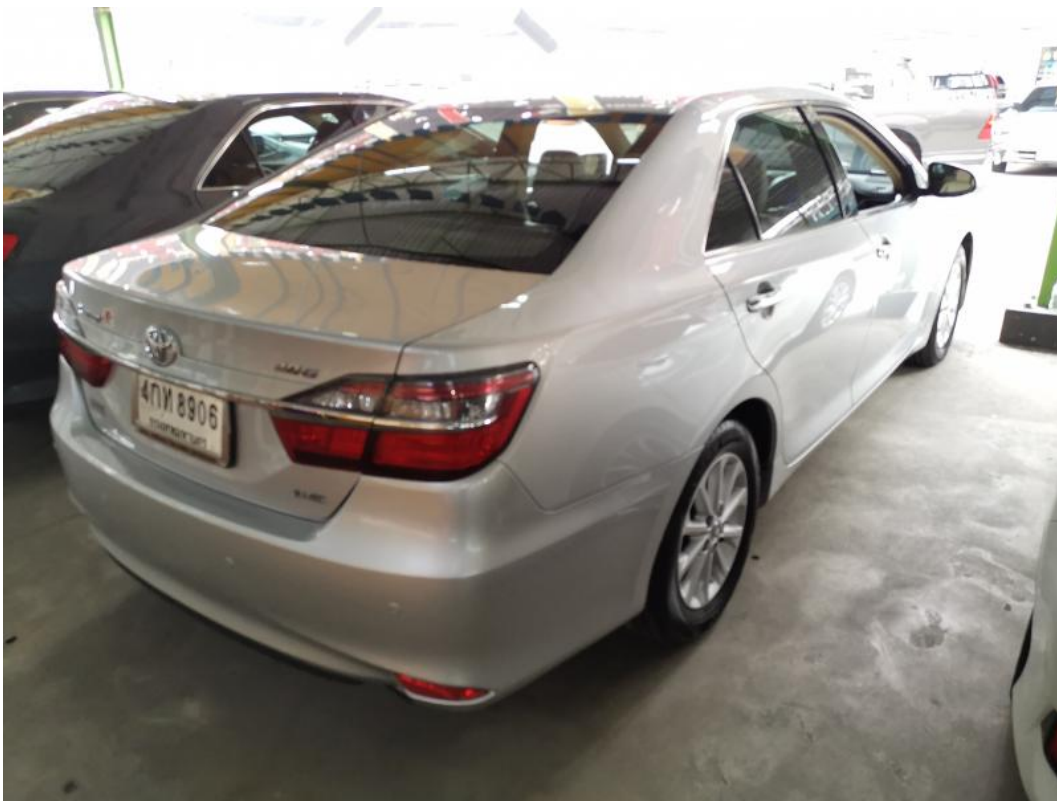
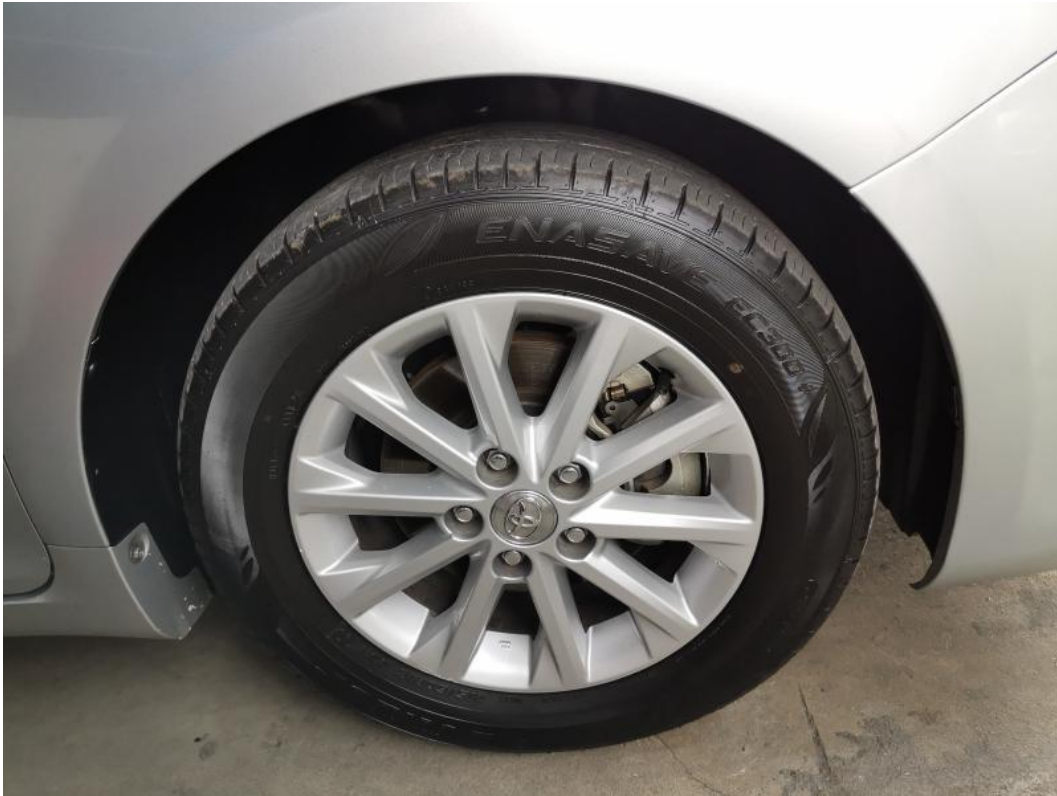
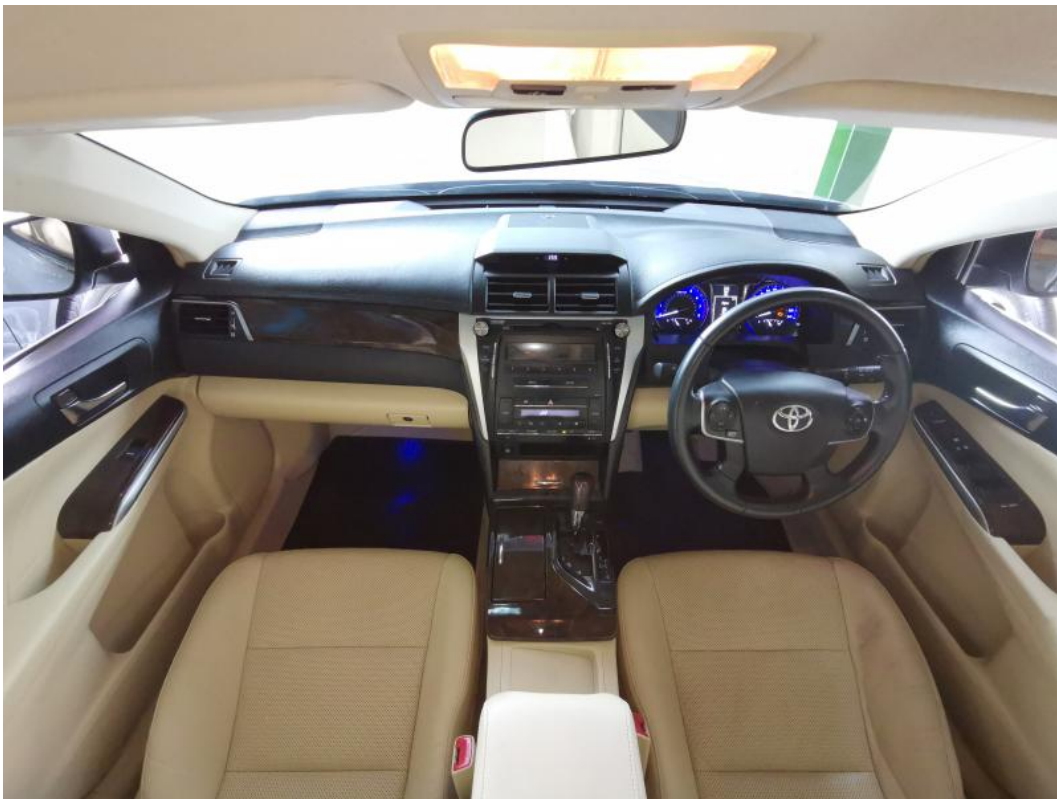
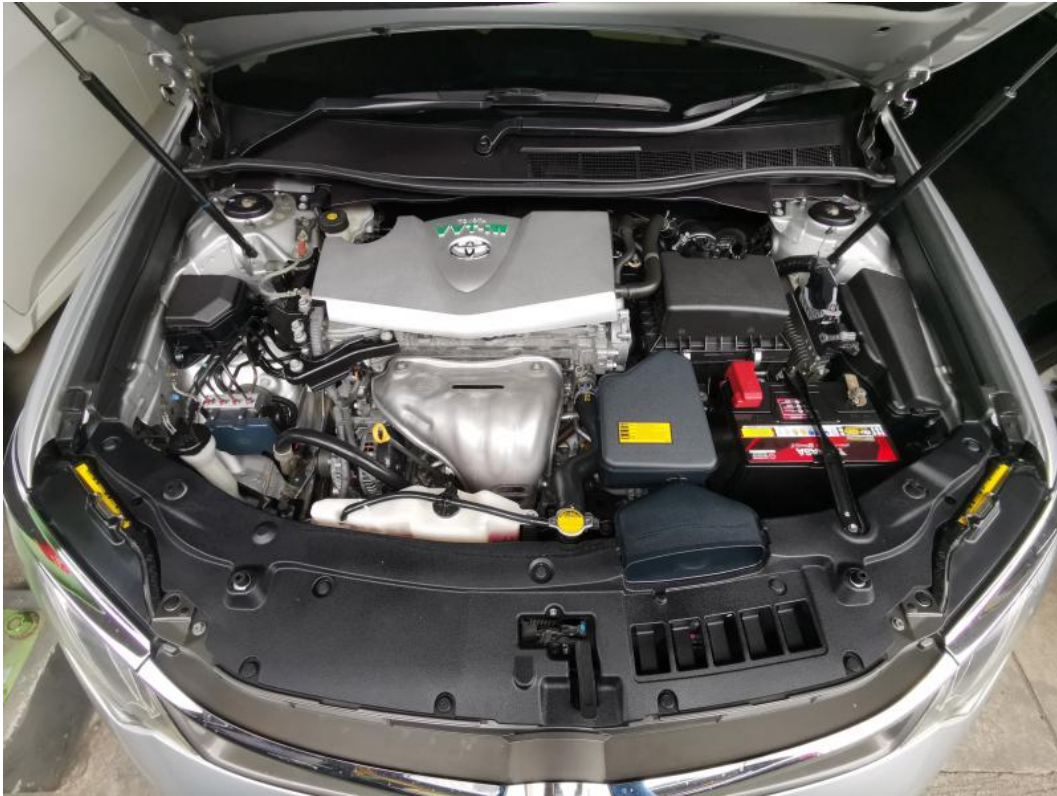
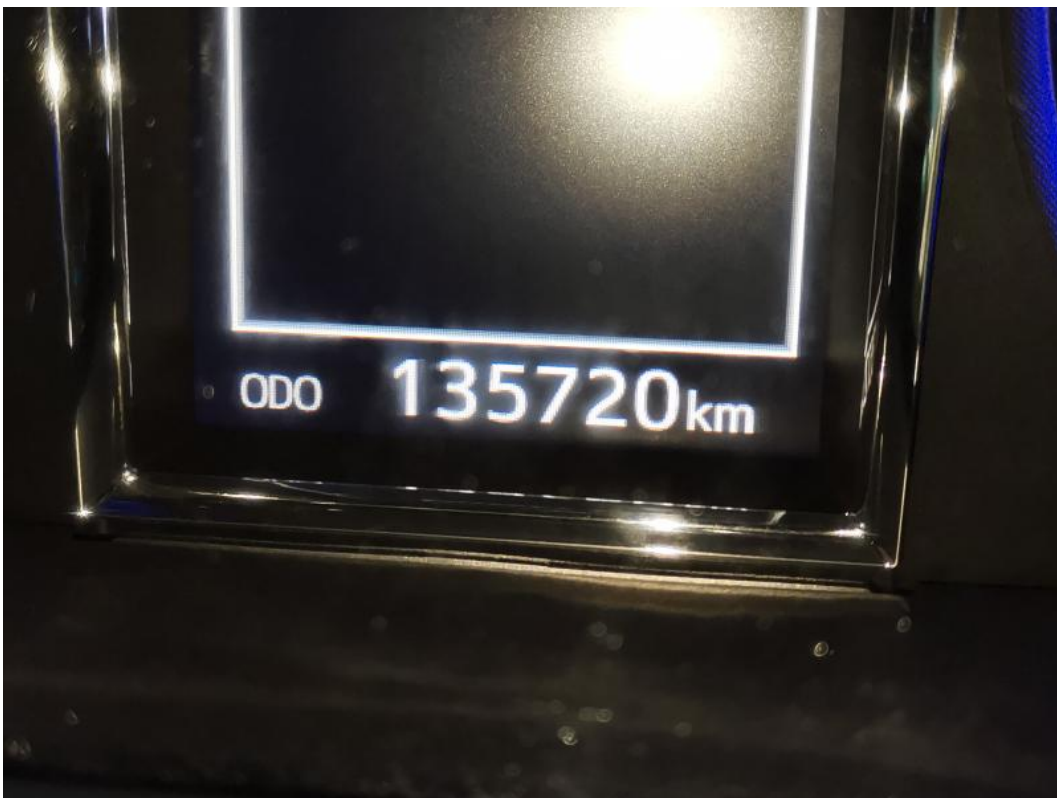
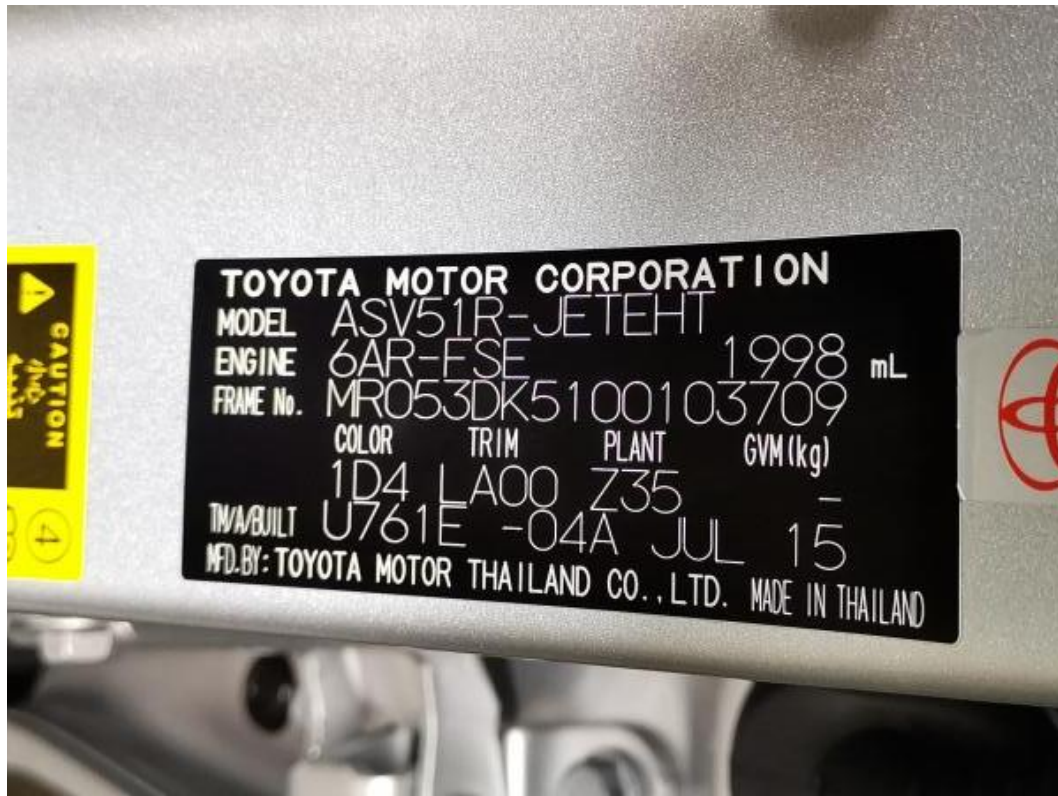
<p>Front left fender ★★★★★</p> <p>Front left tire, alloy wheel, wheel cover ร่องยางระดับ 9 ★★★★★</p> <p>Front left door ★★★★★</p> <p>Left side step / side spoiler ★★★★★</p> <p>Rear left door ★★★★★</p> <p>Left back tire, alloy wheel, wheel cover ร่องยางระดับ 9 ★★★★★</p> <p>Left back fender ★★★★★</p> <p>Roof ★★★★★</p> <p>Dashboard ★★★★★</p> <p>Front left seat ★★★★★</p> <p>Front and back left door trim ★★★★★</p> <p>Rear seat ★★★★★</p>		<p>Bonnet / hood ★★★★★</p> <p>Front bumper ★★★★★</p> <p>Front right tire, alloy wheel, wheel cover ร่องยางระดับ 9 ★★★★★</p> <p>Front right door ★★★★★</p> <p>Right side step / side spoiler ★★★★★</p> <p>Rear right door ★★★★★</p> <p>Right front tire, alloy wheel, wheel cover ร่องยางระดับ 9 ★★★★★</p> <p>Right back fender ★★★★★</p> <p>Trunk lid / boot lid ★★★★★</p> <p>Back rear spoiler & under spoiler ★★★★★</p> <p>Steering wheel ★★★★★</p> <p>Front right seat ★★★★☆</p> <p>Front and back right door trim ★★★★★</p> <p>Console ★★★★★</p> <p>Luggage room ★★★★★</p>	<p>Front right fender ★★★★★</p> <p>Right back bumper ★★★★★</p>	<p>[บันทึก] กระจกข้างซ้าย โฟมรอยขีดข่วน บางส่วน</p> <p>[หน้าต่าง] กระจกหน้ารถ หินกระเด็น บางส่วน</p> <p>[ภายใน] การจับที่ รอยย่น, รอยขีดข่วน มี Headliner คราบ SS</p>
