U-Car Grading Report

รายงานผลการตรวจเช็คสภาพรถยนต์
ภายใต้การดูแลของสมาคมการประเมินสภาพรถยนต์ประเทศไทย

| รุ่น | TOYOTA ALTIS 1.6G | | |

วันที่ตรวจสอบ 2020/3/12

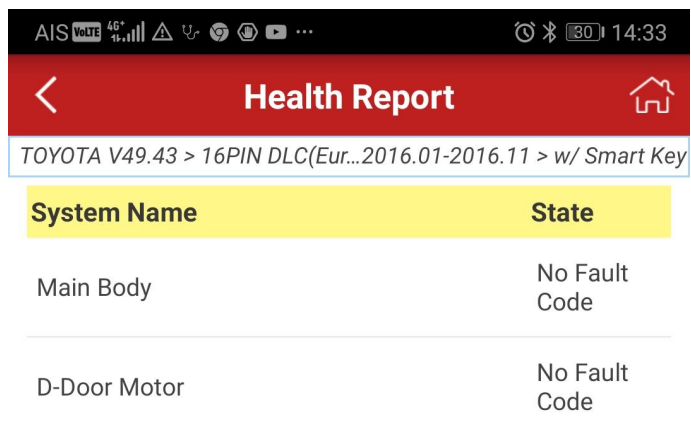
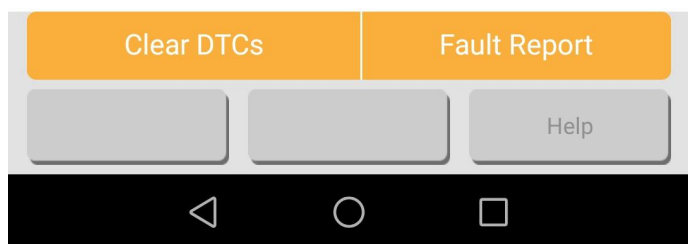
การวินิจฉัย CP 1

| System Name | State |
| Main Body | No Fault Code |
| D-Door Motor | No Fault Code |
