U-Car Grading Report

รุ่น	CHEVROLET CRUZE		
สี	White	หมายเลขทะเบียน (Plate number)	
รุ่นปี	2011	เลขไมล์	88,466กม.
แบบ	เลขตัวถัง	MMMJA695JBH404184

วันที่ตรวจสอบ 2019/6/25

สาขา SRISUCHAT CAR

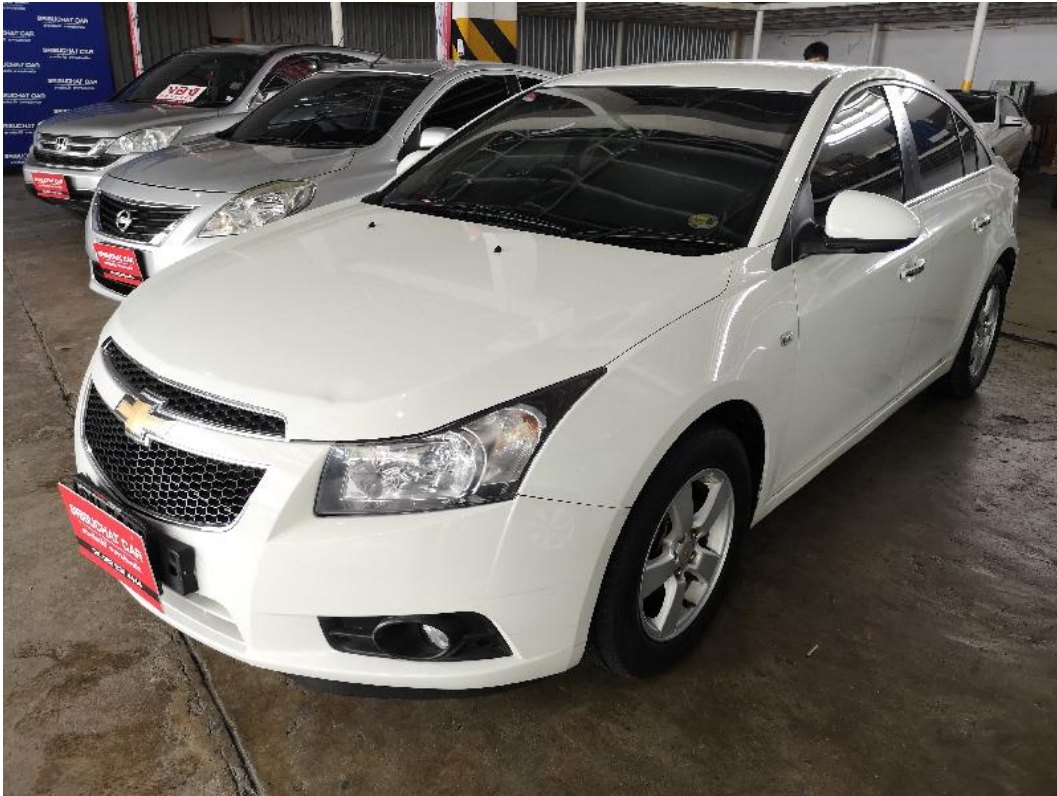
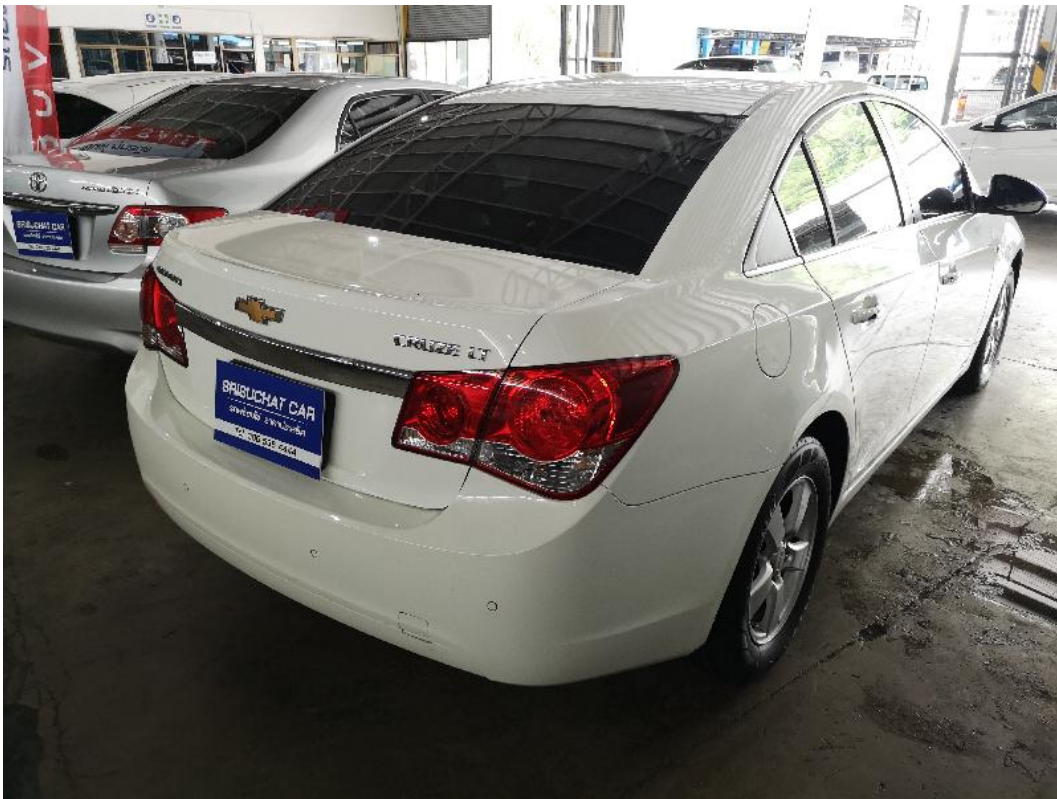
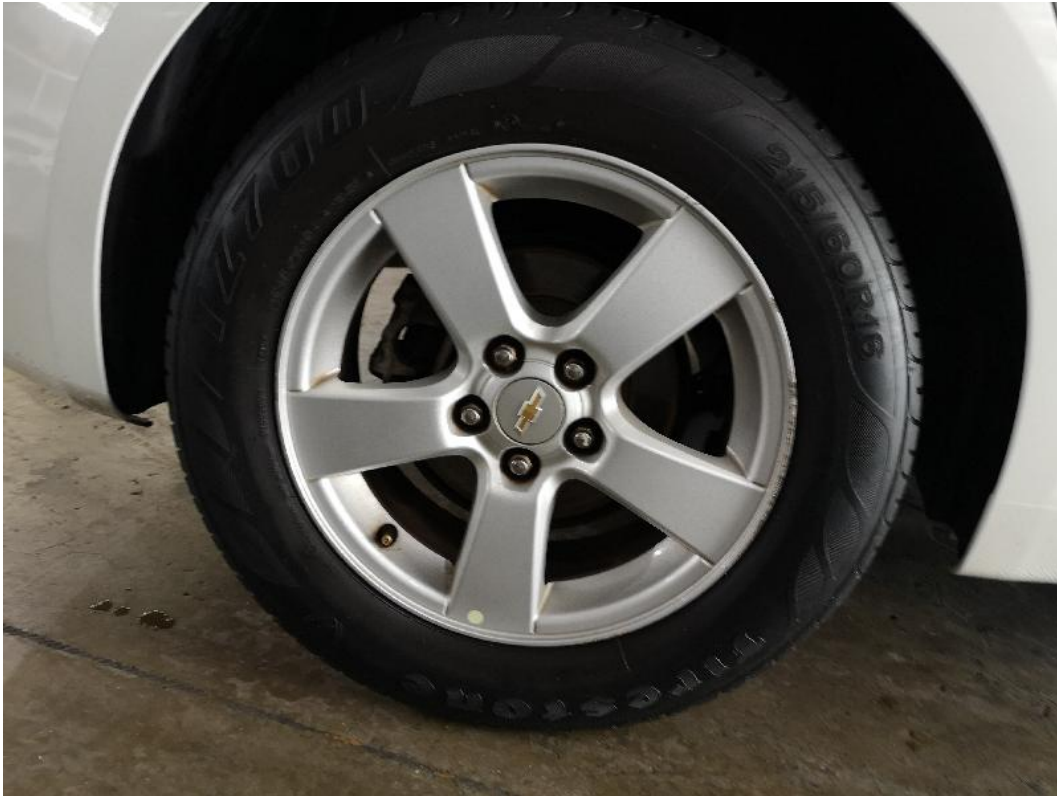
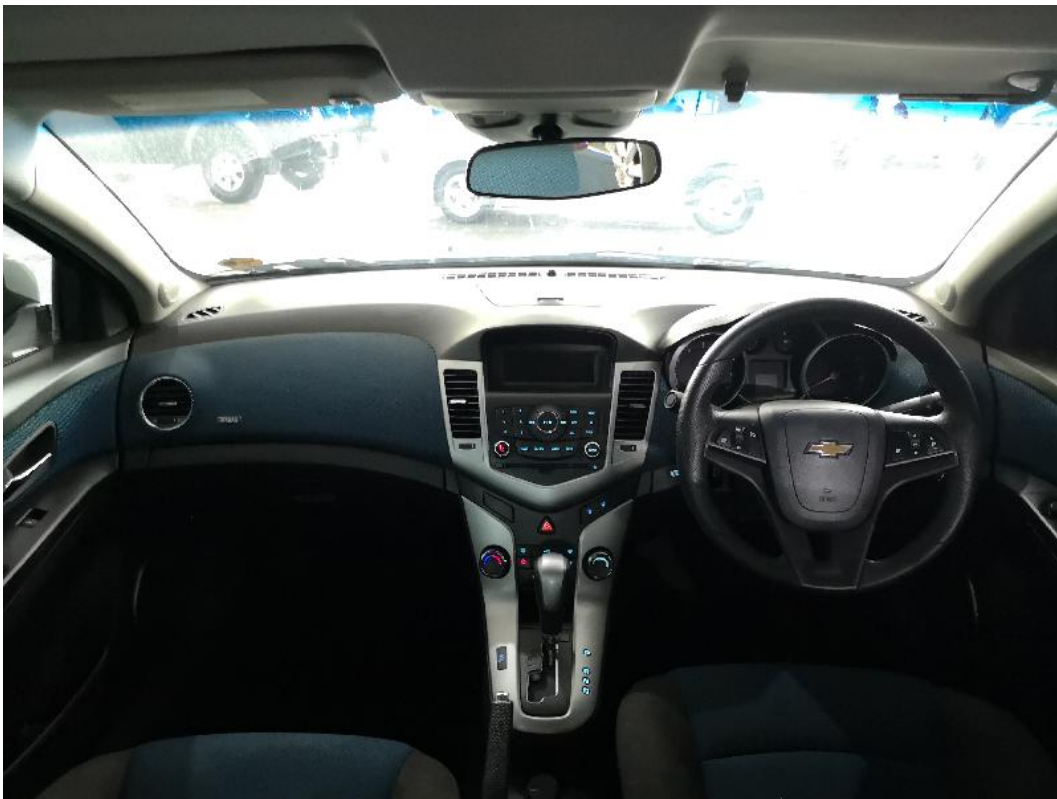
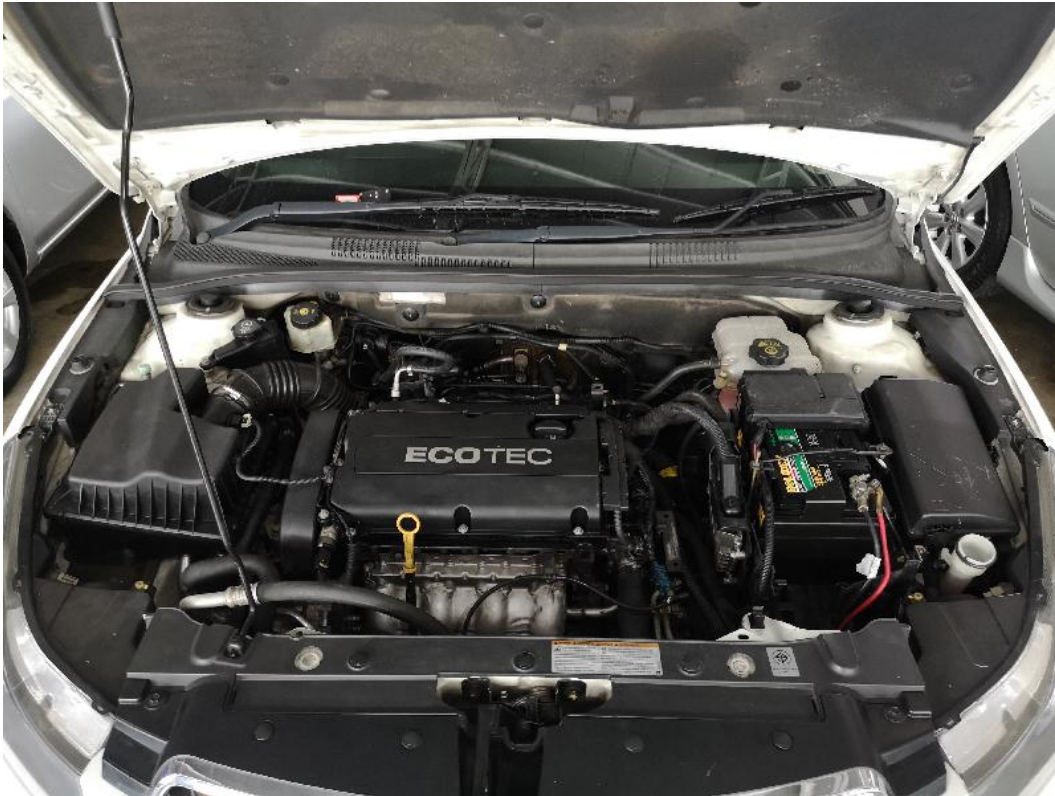
Front left fender ★★★★★	Bonnet / hood ★★★★★	Front bumper ★★★★★	Front right fender ★★★★★	<p>[หน้าต่าง] กระจกหน้ารถ หินกระเด็น บางส่วน</p> <p>[เบา] Right head light หมอก ชุมนิว บางส่วน Left head light หมอก ชุมนิว บางส่วน</p> <p>[ภายใน] ตักแต่งอื่นๆ รอยขีดข่วน บางส่วน Headliner สปรก M</p>
Front left tire, alloy wheel, wheel cover รื่องยางระดับ 1 ★★★★★			Front right tire, alloy wheel, wheel cover รื่องยางระดับ 1 ★★★★★	
Front left door ★★★★★			Front right door ★★★★★	
Left side step / side spoiler ★★★★★			Right side step / side spoiler ★★★★★	
Rear left door ★★★★★			Rear right door ★★★★★	
Left back tire, alloy wheel, wheel cover รื่องยางระดับ 5 ★★★★★			Right front tire, alloy wheel, wheel cover รื่องยางระดับ 5 ★★★★★	
Left back fender ★★★★★			Right back fender ★★★★★	
Roof ★★★★★	Trunk lid / boot lid ★★★★★	Back rear spoiler & under spoiler ★★★★★	Back rear bumper ★★★★★	
Dashboard ★★★★★			Steering wheel ★★★★☆

Front left seat ★★★★★			Front right seat ★★★☆☆	
Front and back left door trim ★★★★★			Front and back right door trim ★★★★★	
Rear seat ★★★★★			Console ★★★★★	
			Luggage room ★★★★★

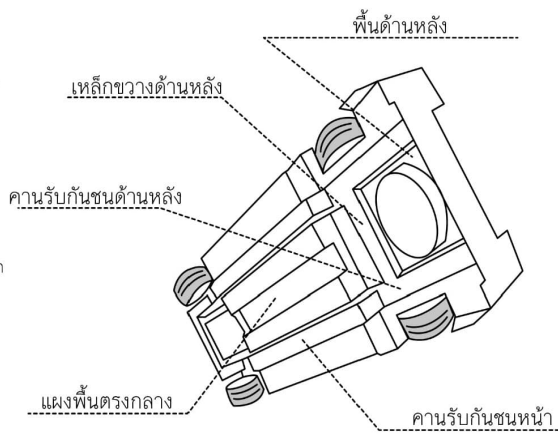
การวินิจฉัย CP 1

System Name	State
TCM (Transmission Control Module)	No Fault Code
EBCM (Electronic Brake Control Module)	No Fault Code
MAASM (Multi-Axis Acceleration Sensor Module)	No Fault Code
SWASM (Steering Wheel Angle Sensor Module)	No Fault Code
BCM (Body Control Module)	No Fault Code
IRSDM (Inflatable Restraint Sensing And Diagnostic Module)	No Fault Code
IC (Instrument Cluster)	No Fault Code
RADIO (Radio)	No Fault Code
RHACCM (Remote Heater And Air Conditioning Control Module)	No Fault Code
KECM (Keyless Entry Control Module)	No Fault Code
PACM (Parking Assist Control Module)	No Fault Code

System Name	State
EBCM (Electronic Brake Control Module)	No Fault Code
MAASM (Multi-Axis Acceleration Sensor Module)	No Fault Code
SWASM (Steering Wheel Angle Sensor Module)	No Fault Code
BCM (Body Control Module)	No Fault Code
IRSDM (Inflatable Restraint Sensing And Diagnostic Module)	No Fault Code
IC (Instrument Cluster)	No Fault Code
RADIO (Radio)	No Fault Code
RHACCM (Remote Heater And Air Conditioning Control Module)	No Fault Code
KECM (Keyless Entry Control Module)	No Fault Code
PACM (Parking Assist Control Module)	No Fault Code
SCLCM (Steering Column Lock Control Module)	Find Fault Code 2
