U-Car Grading Report

U-car Grading Report

รุ่น	TOYOTA CAMRY 2.5G		
สี	Silver	หมายเลขทะเบียน (Plate number)	กร4809
รุ่นปี	2012	เลขไมล์	150,119กม.
แบบ	เลขตัวถัง	MR053AK5004000723

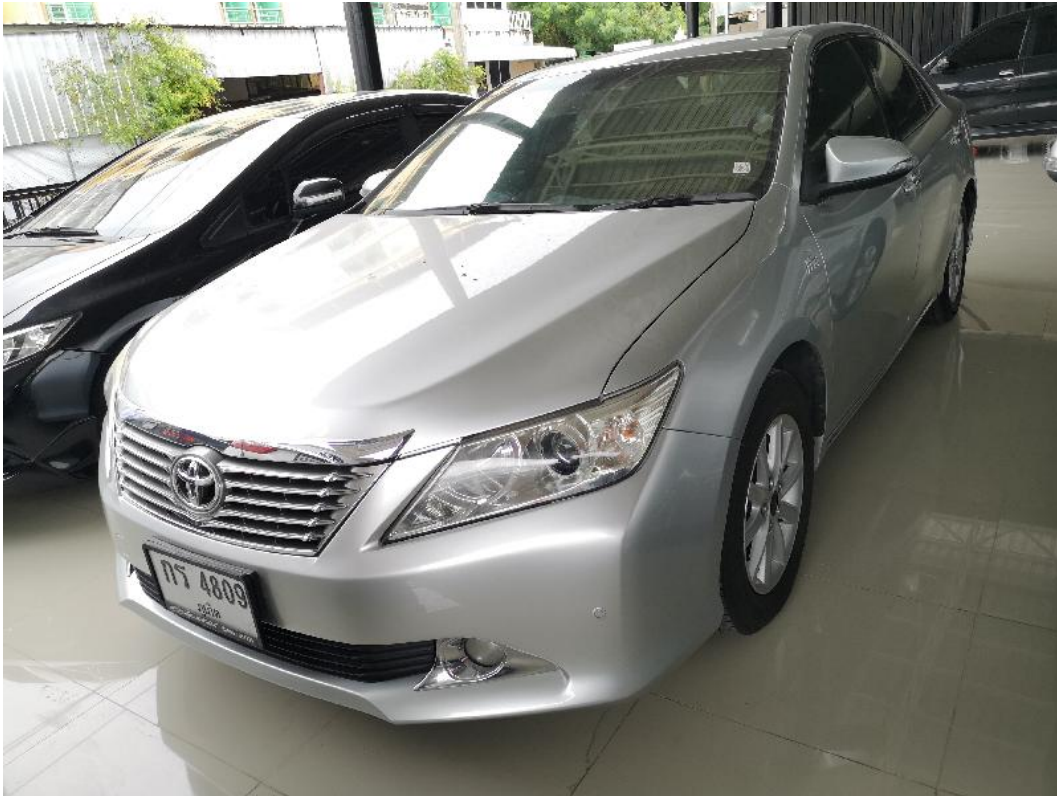
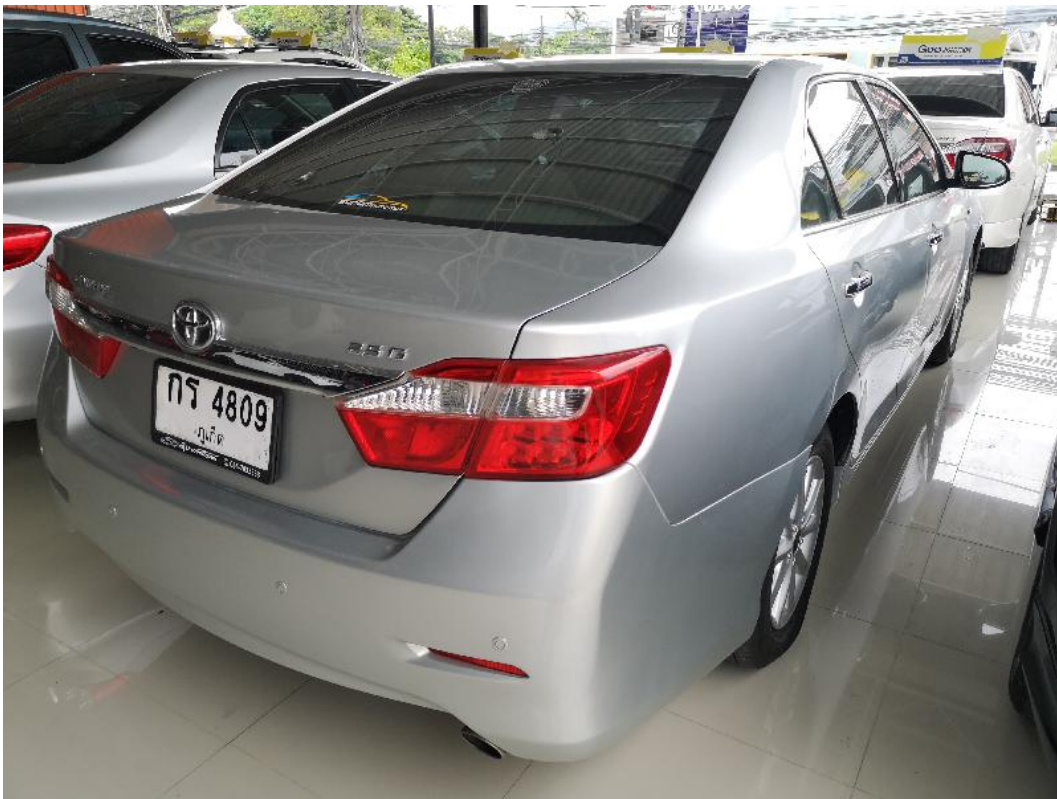
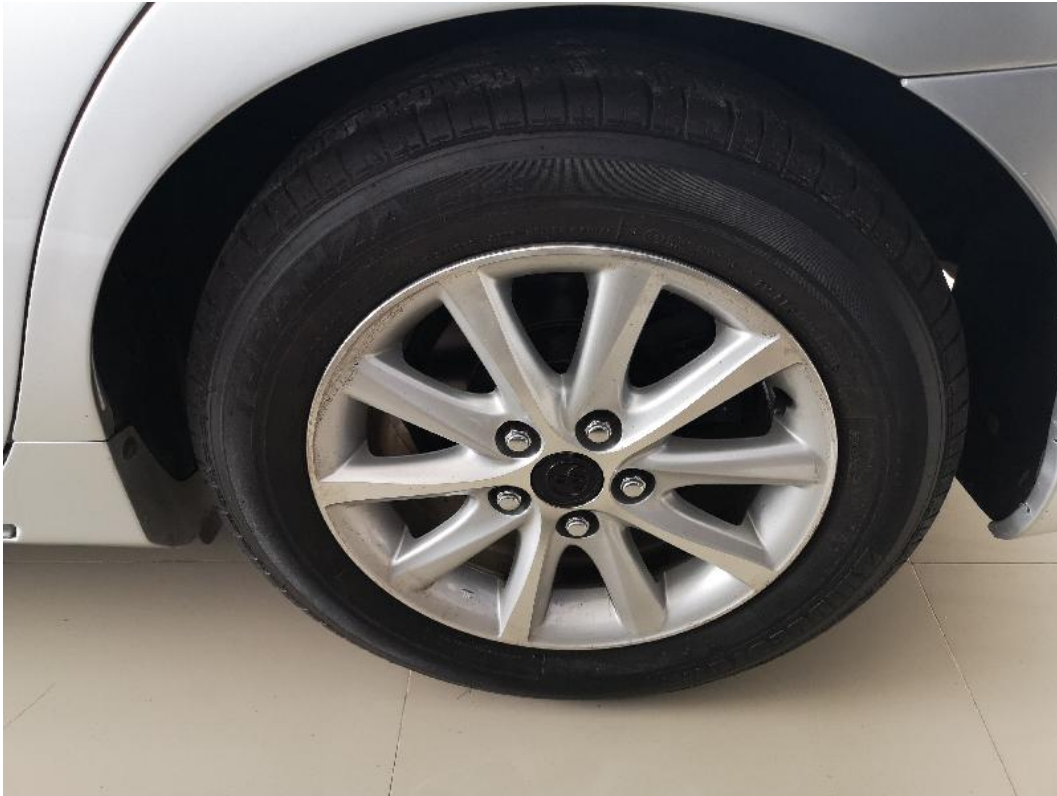
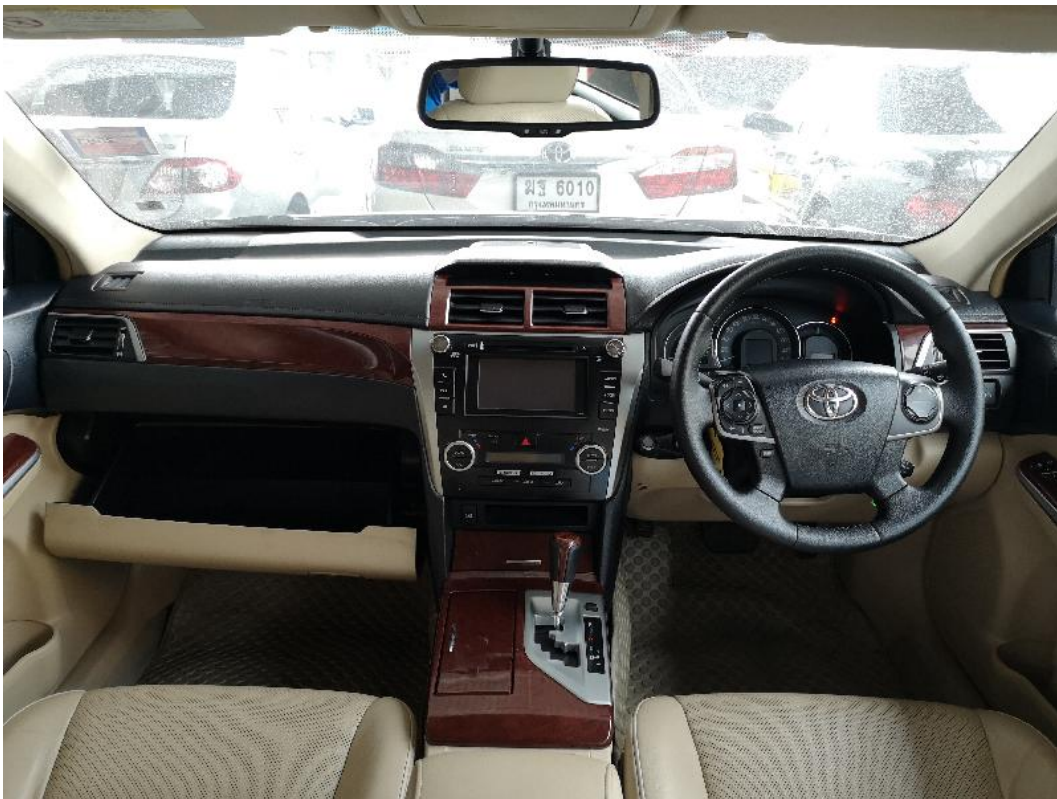
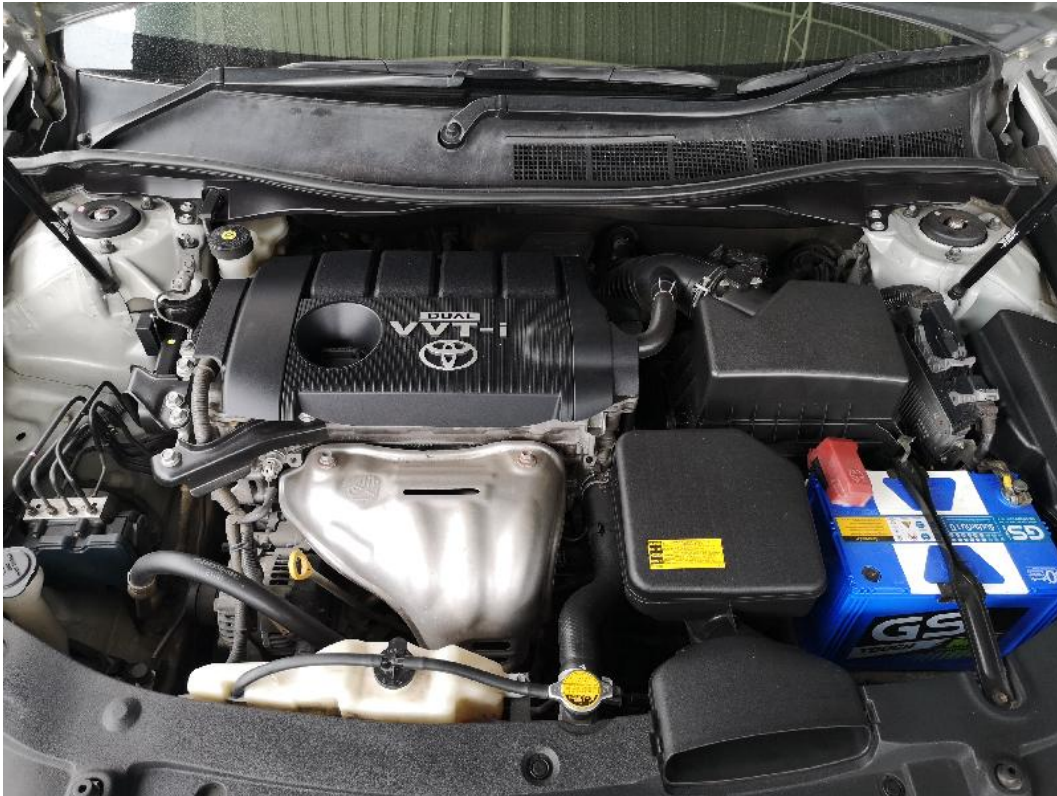
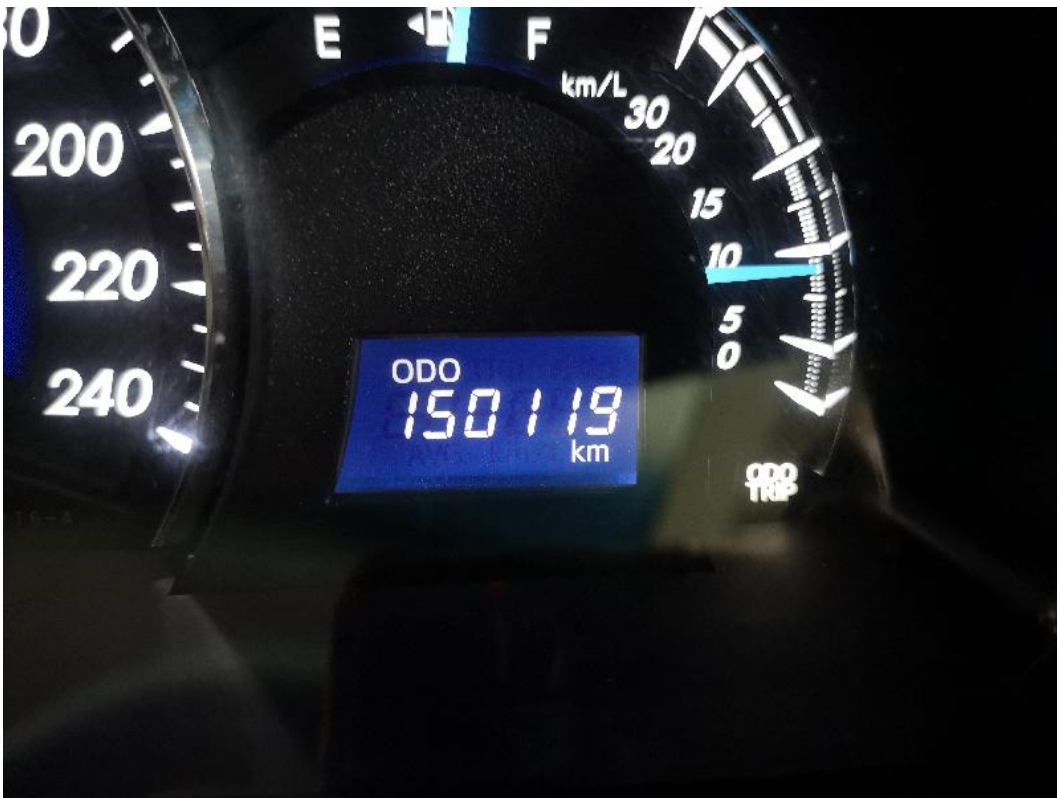
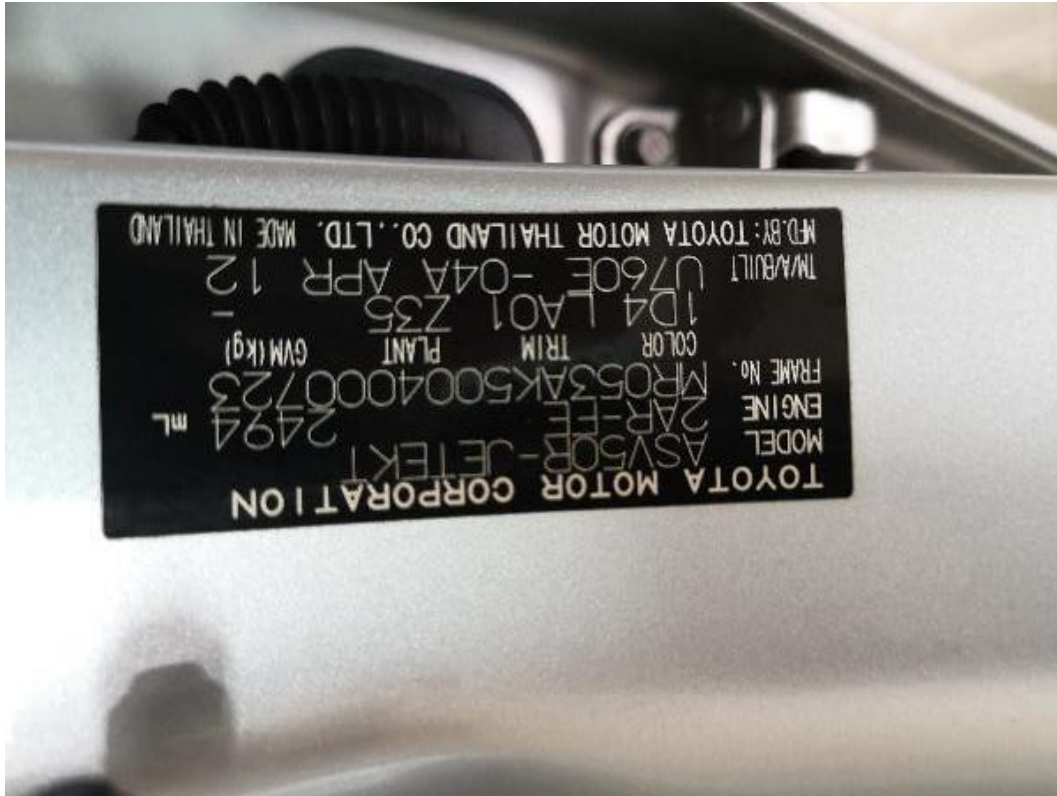
EXTERIOR/ สภาพภายนอก	INTERIOR/ สภาพภายใน
----------------------	---------------------

<p>Front left fender ★★★★★</p> <p>Front left tire, alloy wheel, wheel cover ร่องยางระดับ 7 ★★★★★</p> <p>Front left door ★★★★★</p> <p>Left side step / side spoiler ★★★★★</p> <p>Rear left door ★★★★★</p> <p>Left back tire, alloy wheel, wheel cover ร่องยางระดับ 7 ★★★★★</p> <p>Left back fender ★★★★★</p> <p>Roof ★★★★★</p> <p>Dashboard ★★★★★</p> <p>Front left seat ★★★★☆</p> <p>Front and back left door trim ★★★★★</p> <p>Rear seat ★★★★★</p>	<p>Bonnet / hood ★★★★★</p> <p>Front bumper ★★★★★</p> <p>Front right fender ★★★★★</p> <p>Front right tire, alloy wheel, wheel cover ร่องยางระดับ 7 ★★★★★</p> <p>Front right door ★★★★★</p> <p>Right side step / side spoiler ★★★★★</p> <p>Rear right door ★★★★★</p> <p>Right front tire, alloy wheel, wheel cover ร่องยางระดับ 5 ★★★★★</p> <p>Right back fender ★★★★★</p> <p>Trunk lid / boot lid ★★★★★</p> <p>Back rear spoiler & under spoiler ★★★★★</p> <p>Back rear bumper ★★★★★</p>	<p>Steering wheel ★★★★★</p> <p>Front right seat ★★★★☆☆</p> <p>Front and back right door trim ★★★★★</p> <p>Console ★★★★★</p> <p>Luggage room ★★★★★</p>	<p>[หน้าต่าง] กระจกหน้ารถ หินกระเด็น ทั้งหมด</p> <p>[เบา] Left head light หมอก ชูนมัว บางส่วน Right fog driving light หมอก ชูนมัว ทั้งหมด Left fog driving light หมอก ชูนมัว ทั้งหมด Right head light หมอก ชูนมัว บางส่วน</p> <p>[ภายใน] ตกแต่งอื่นๆ คราบ S ตกแต่งอื่นๆ ไหม้ M</p>
