U-Car Grading Report

รายงานผลการตรวจเช็คสภาพรถยนต์
ภายใต้การดูแลของสมาคมการประเมินสภาพรถยนต์ประเทศไทย

รุ่น	TOYOTA CAMRY 2.0G		
สี	Black		
รุ่นปี	2015	เลขไมล์	80,822กม.
แบบ	เลขตัวถัง	MR053DK5100105177

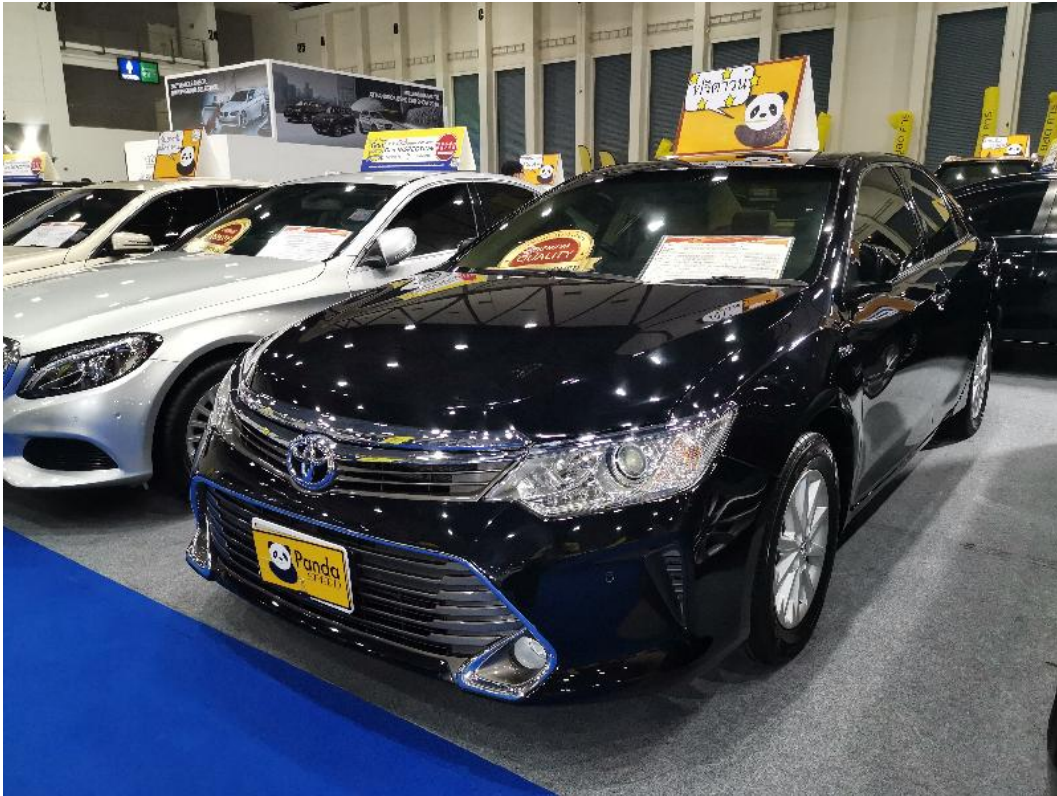
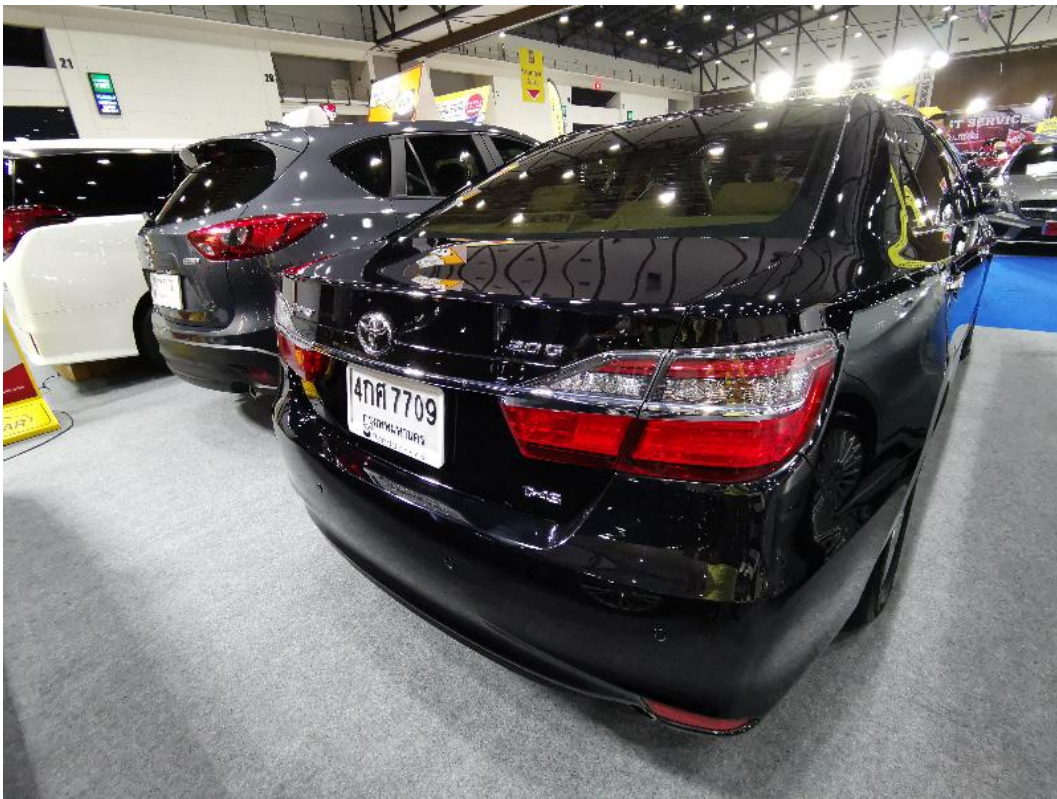
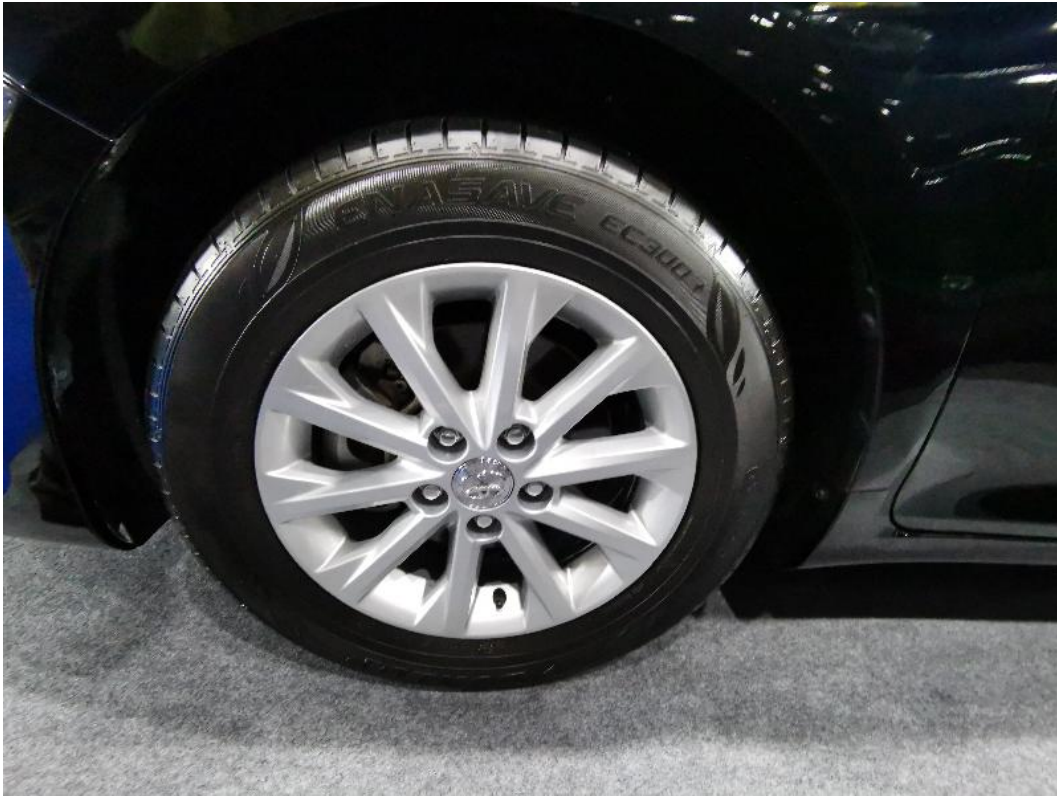
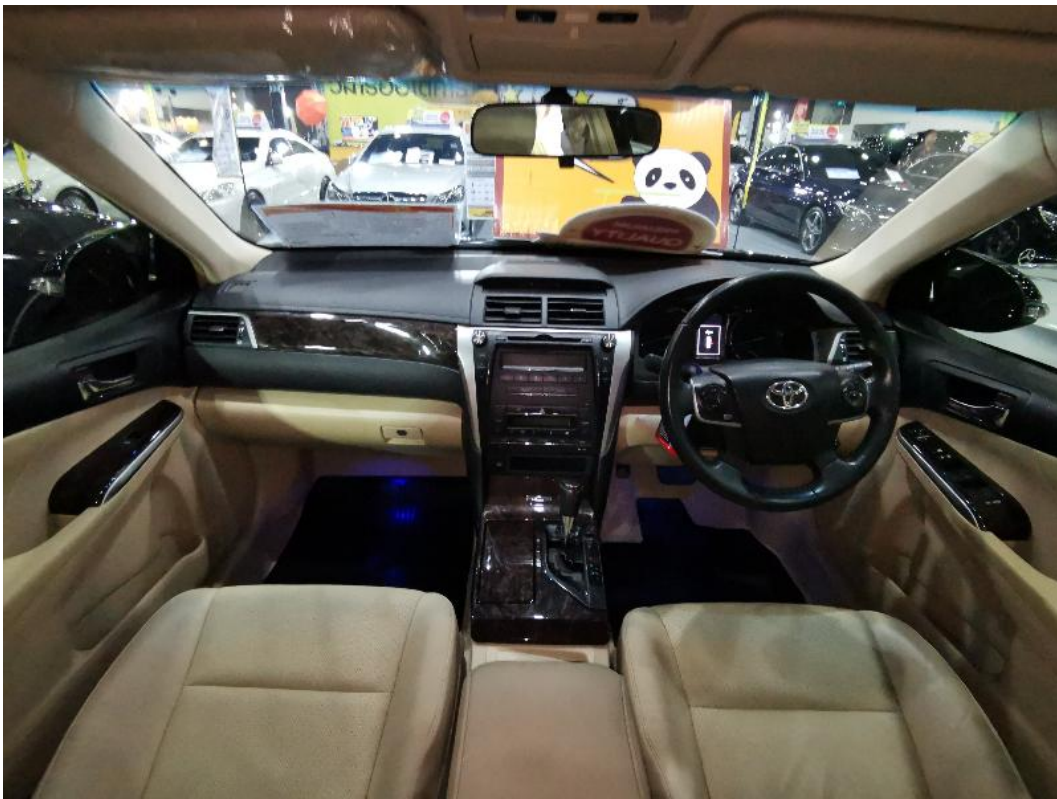
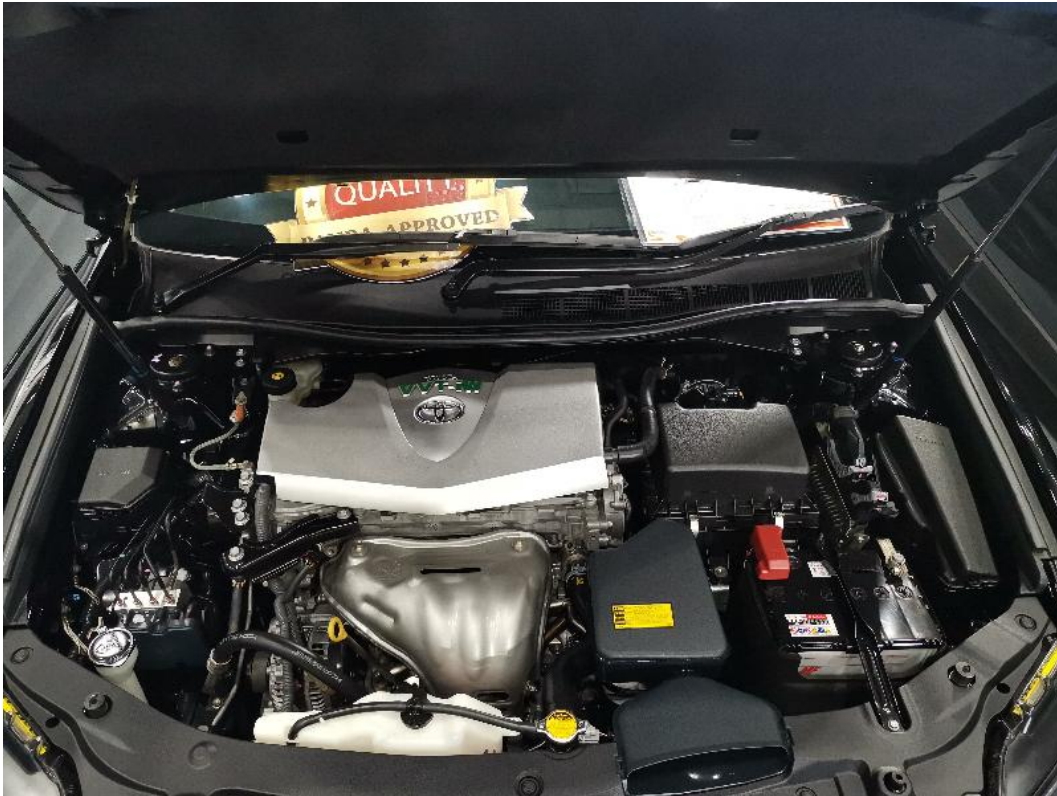
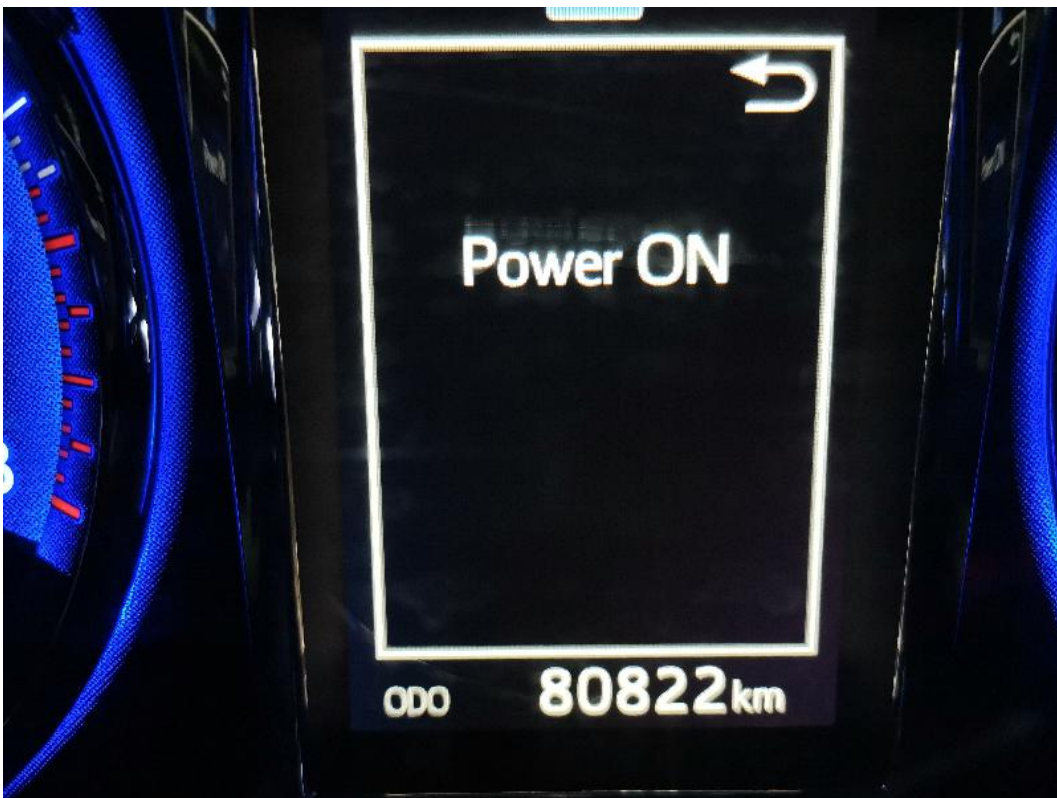
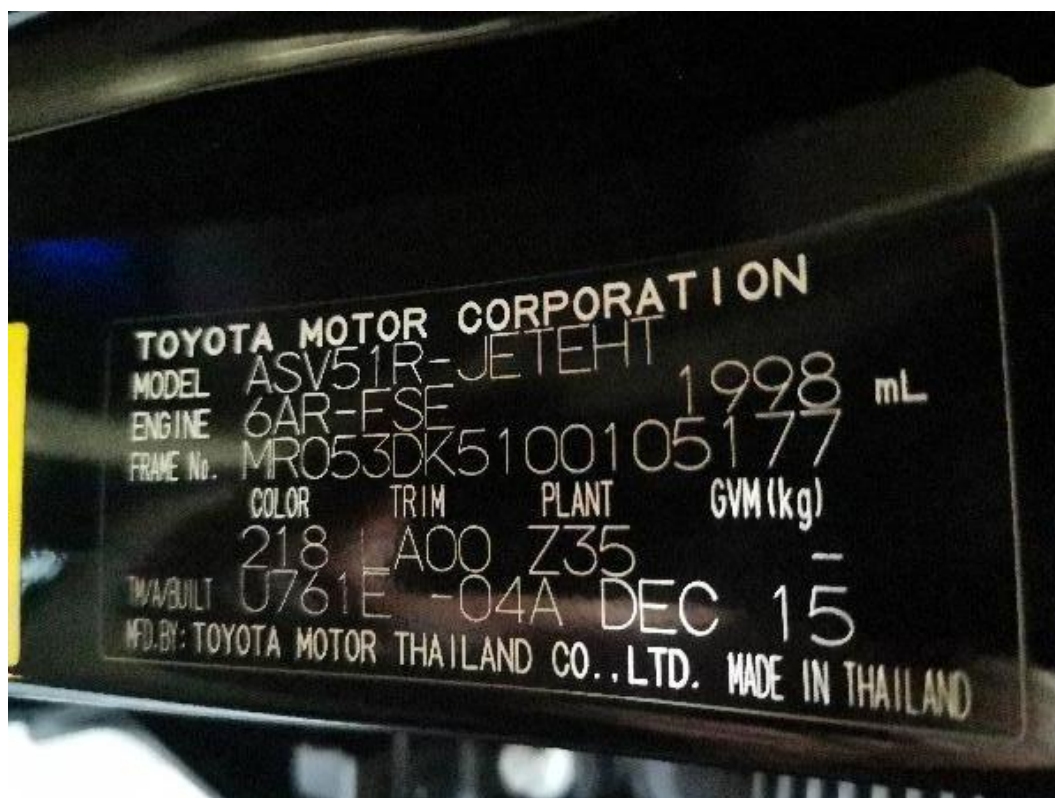
<p>Front left fender ★★★★★</p> <p>Front left tire, alloy wheel, wheel cover ร่องยางระดับ 7 ★★★★★</p> <p>Front left door ★★★★★</p> <p>Left side step / side spoiler ★★★★★</p> <p>Rear left door ★★★★★</p> <p>Left back tire, alloy wheel, wheel cover ร่องยางระดับ 7 ★★★★★</p> <p>Left back fender ★★★★★</p> <p>Roof ★★★★★</p> <p>Dashboard ★★★★★</p> <p>Front left seat ★★★★★</p> <p>Front and back left door trim ★★★★★</p> <p>Rear seat ★★★★★</p>		<p>Bonnet / hood ★★★★★</p> <p>Front bumper ★★★★★</p> <p>Front right fender ★★★★★</p> <p>Front right tire, alloy wheel, wheel cover ร่องยางระดับ 7 ★★★★★</p> <p>Front right door ★★★★★</p> <p>Right side step / side spoiler ★★★★★</p> <p>Rear right door ★★★★★</p> <p>Right front tire, alloy wheel, wheel cover ร่องยางระดับ 7 ★★★★★</p> <p>Right back fender ★★★★★</p> <p>Trunk lid / boot lid ★★★★★</p> <p>Back rear spoiler & under spoiler ★★★★★</p> <p>Back rear bumper ★★★★★</p> <p>Steering wheel ★★★★☆</p> <p>Front right seat ★★★☆☆</p> <p>Front and back right door trim ★★★★★</p> <p>Console ★★★★★</p> <p>Luggage room ★★★★★</p>	<p>[หน้าต่าง] กระจกหน้ารถ ซีดขุ่น S กระจกหน้ารถ หินกระเด็น บางส่วน</p> <p>[ภายใน] การขัดสี รอยย่น,รอยขีดข่วน มี</p>
