U-Car Grading Report

U-car Grading Report

รุ่น	HONDA CIVIC 1.8 E		
สี	Silver	หมายเลขทะเบียน (Plate number)	5กท7086
รุ่นปี	2016	เลขไมล์	45,711กม.
แบบ	เลขตัวถัง	MRHFC6620GT102222	
หมายเหตุ	ทำสีใหม่ด้วยสีเดิม

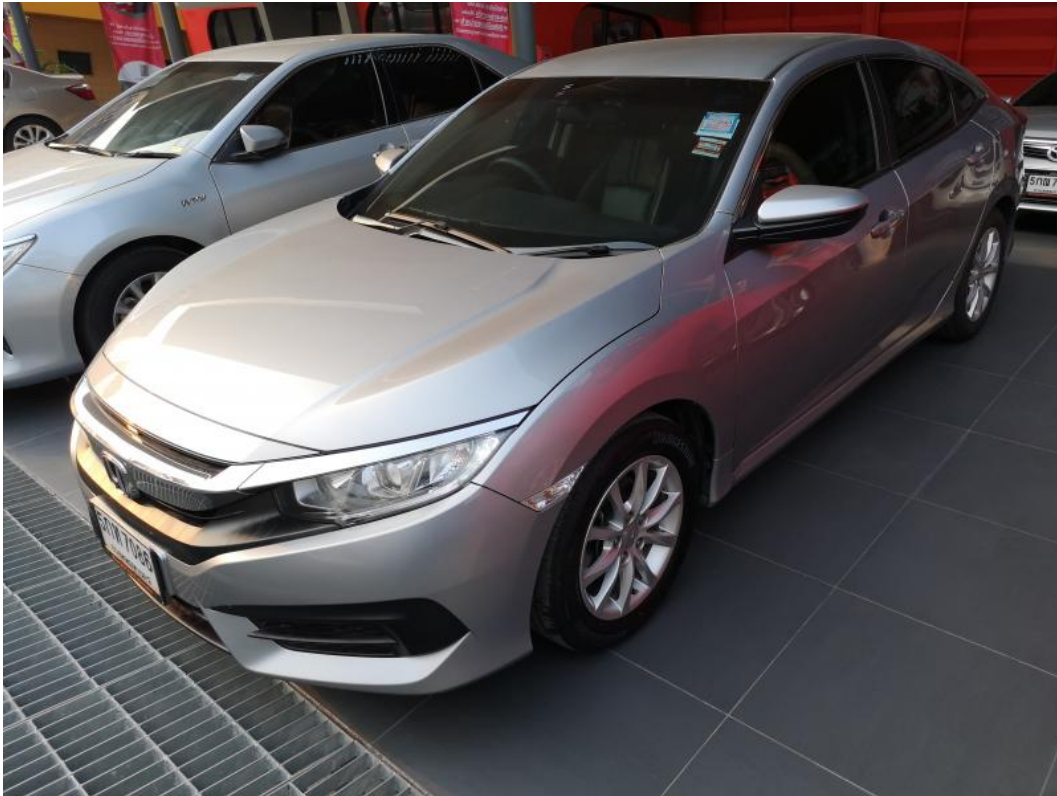
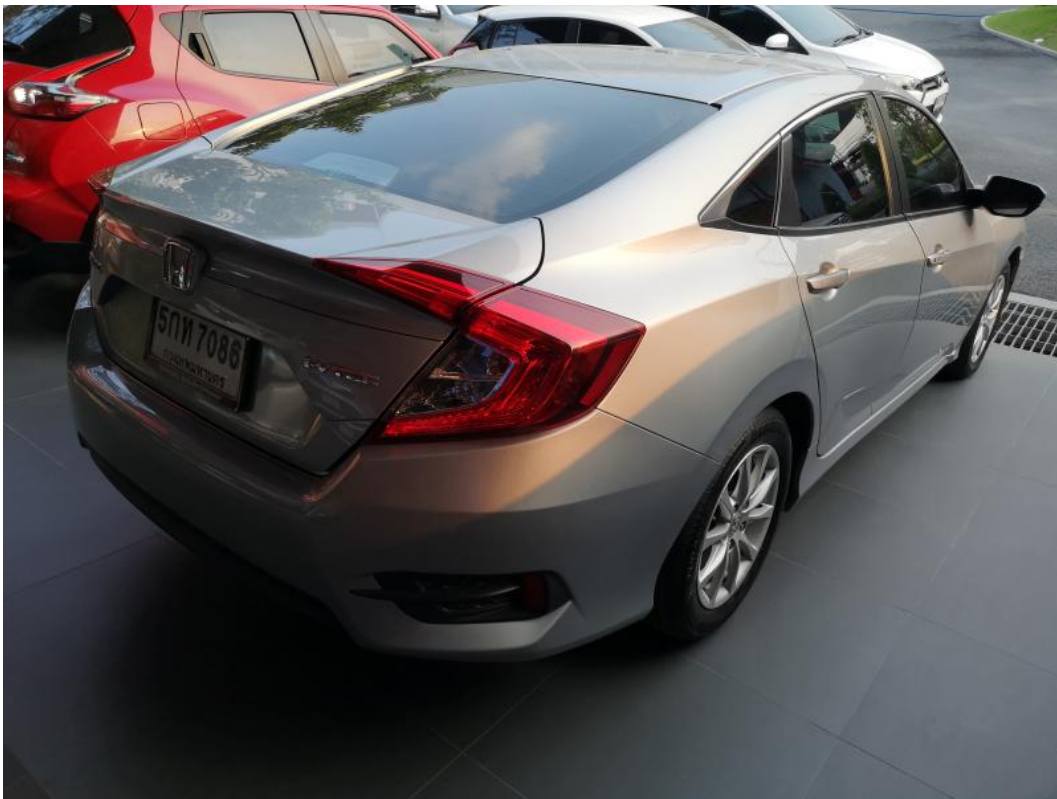
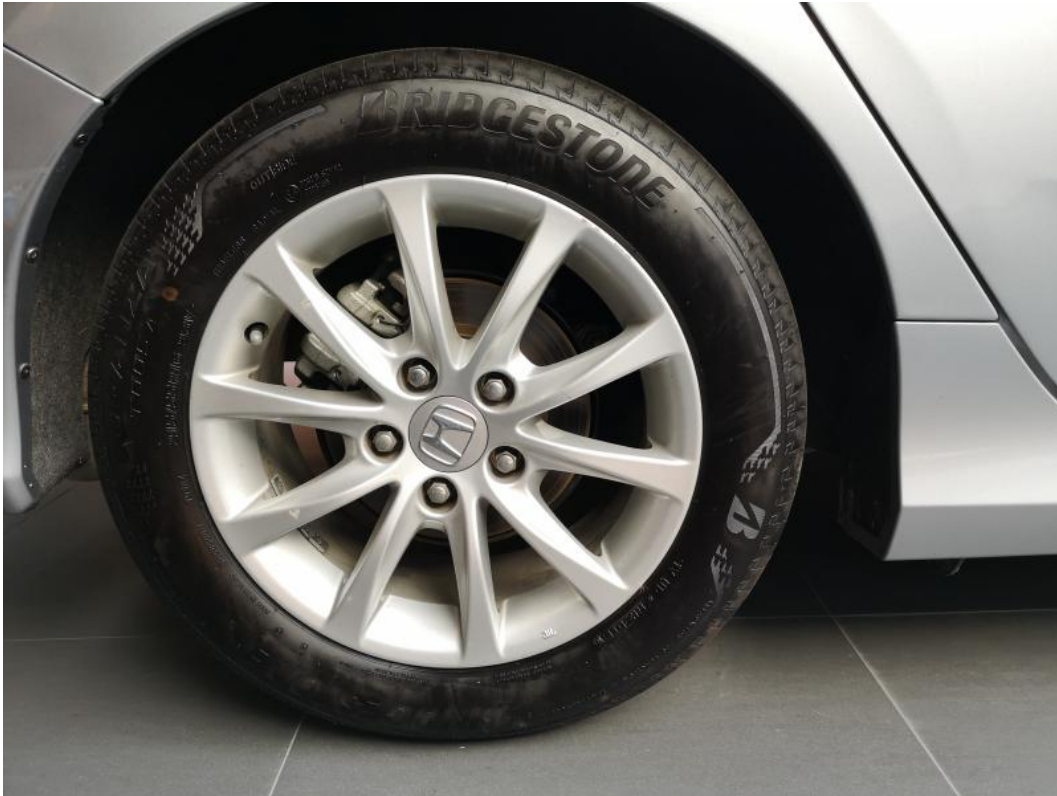
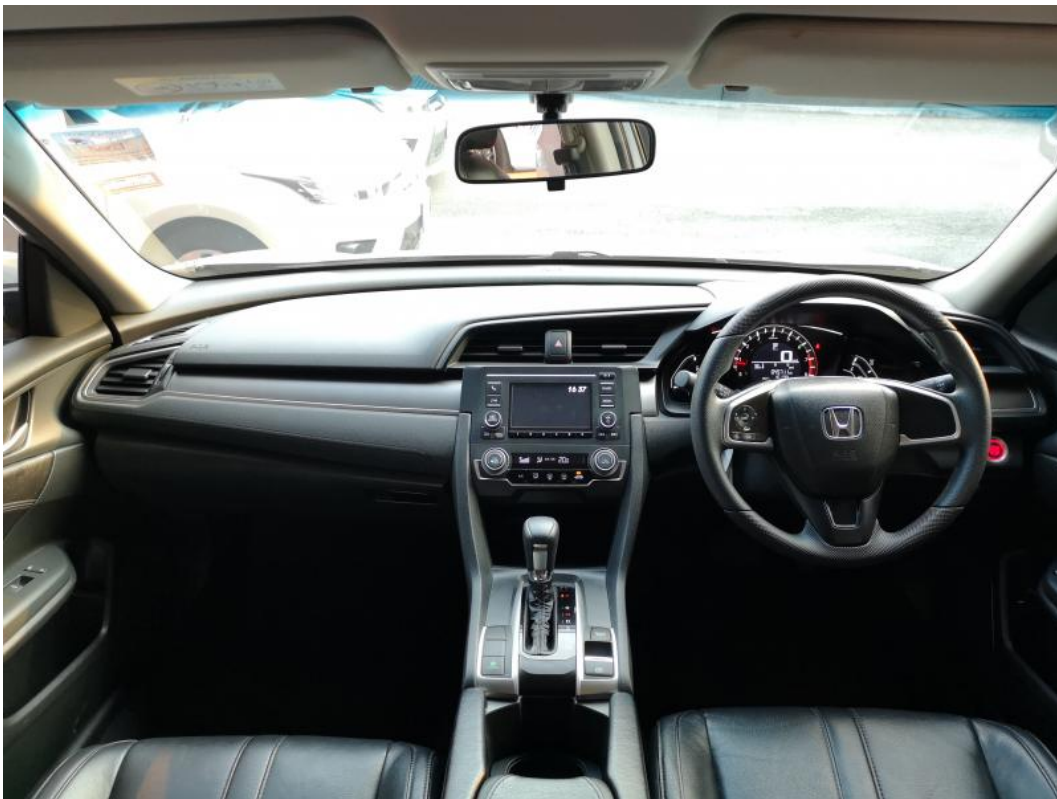
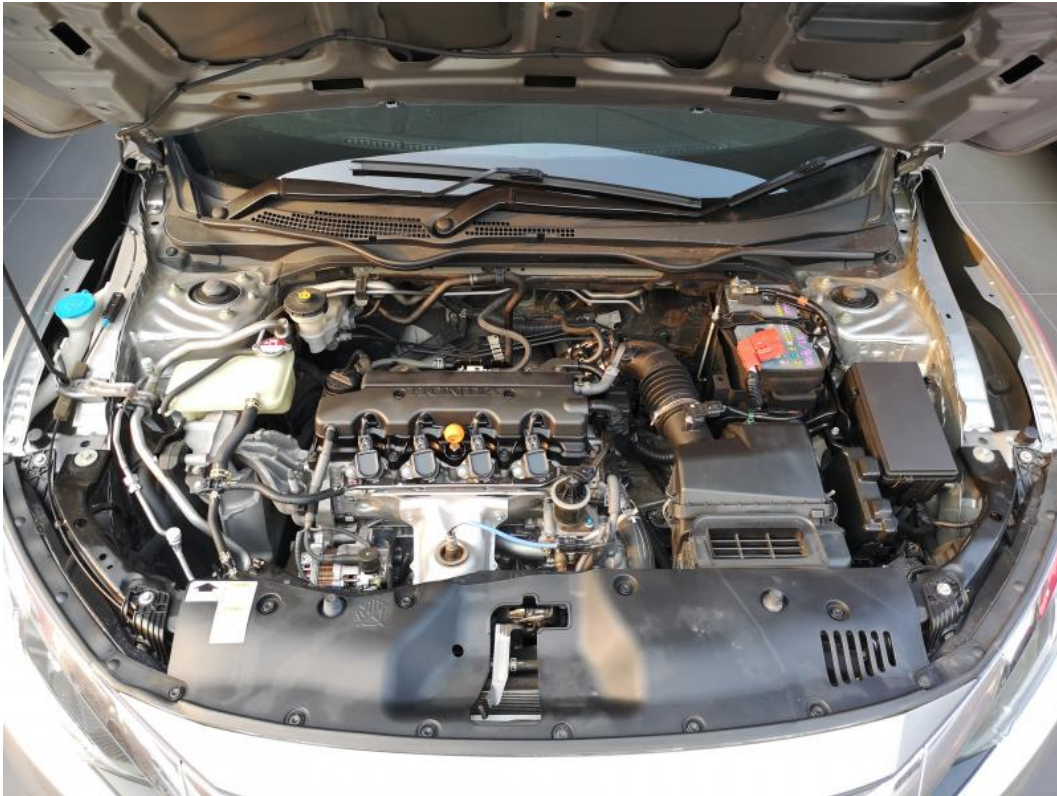
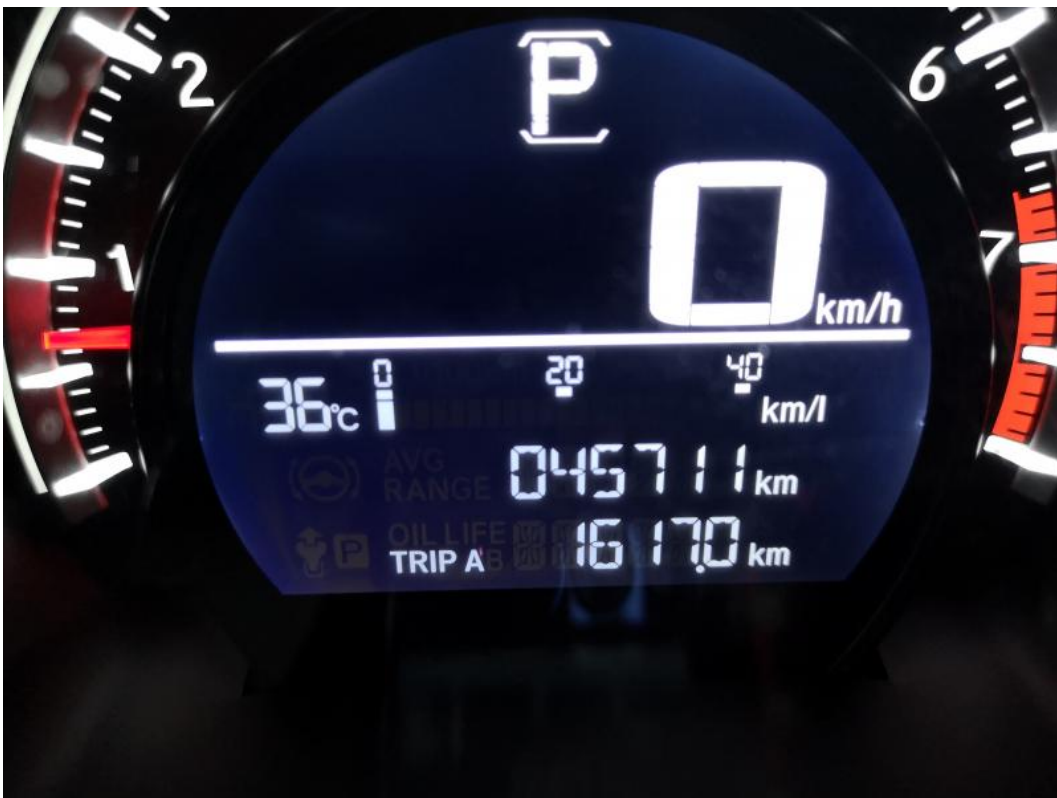
<p>Front left fender</p> <p>★★★★★</p>	<p>Bonnet / hood</p> <p>★★★★★</p>	<p>Front bumper</p> <p>★★★★★</p>	<p>Front right fender</p> <p>★★★★★</p>	<p>[บันทึก] ทำสีใหม่ด้วยสีเดิม</p> <p>[หน้าต่าง] กระจกหน้ารถ หินกระเด็น บางส่วน</p> <p>[ภายใน] ตกแต่งอื่นๆ รอยขีดข่วน บางส่วน Headliner คราบ SS</p>				
<p>Front left tire, alloy wheel, wheel cover ร่องยางระดับ 7</p> <p>★★★★★</p>			<p>Front right tire, alloy wheel, wheel cover ร่องยางระดับ 7</p> <p>★★★★★</p>					
<p>Front left door</p> <p>★★★★★</p>			<p>Front right door</p> <p>★★★★★</p>					
<p>Left side step / side spoiler</p> <p>★★★★★</p>			<p>Right side step / side spoiler</p> <p>★★★★★</p>					
<p>Rear left door</p> <p>★★★★★</p>			<p>Rear right door</p> <p>★★★★★</p>					
<p>Left back tire, alloy wheel, wheel cover ร่องยางระดับ 7</p> <p>★★★★★</p>			<p>Right front tire, alloy wheel, wheel cover ร่องยางระดับ 7</p> <p>★★★★★</p>					
<p>Left back fender</p> <p>★★★★★</p>			<p>Right back fender</p> <p>★★★★★</p>
