U-Car Grading Report

รุ่น	BMW X1 18d s drive		
สี	Black		
รุ่นปี	2016	เลขไมล์	41,578กม.
แบบ	เลขตัวถัง	WBAHT72010P910809

ภายนอก	★★★★★
ภายใน	★★★★★
โครงสร้าง	สภาพดีเยี่ยม
เครื่องยนต์	สภาพดี
วันที่ตรวจสอบ	2019/3/22
สาขา	Benz & BMW Amorn Warranty Ratchapisek CO., Ltd
ที่อยู่

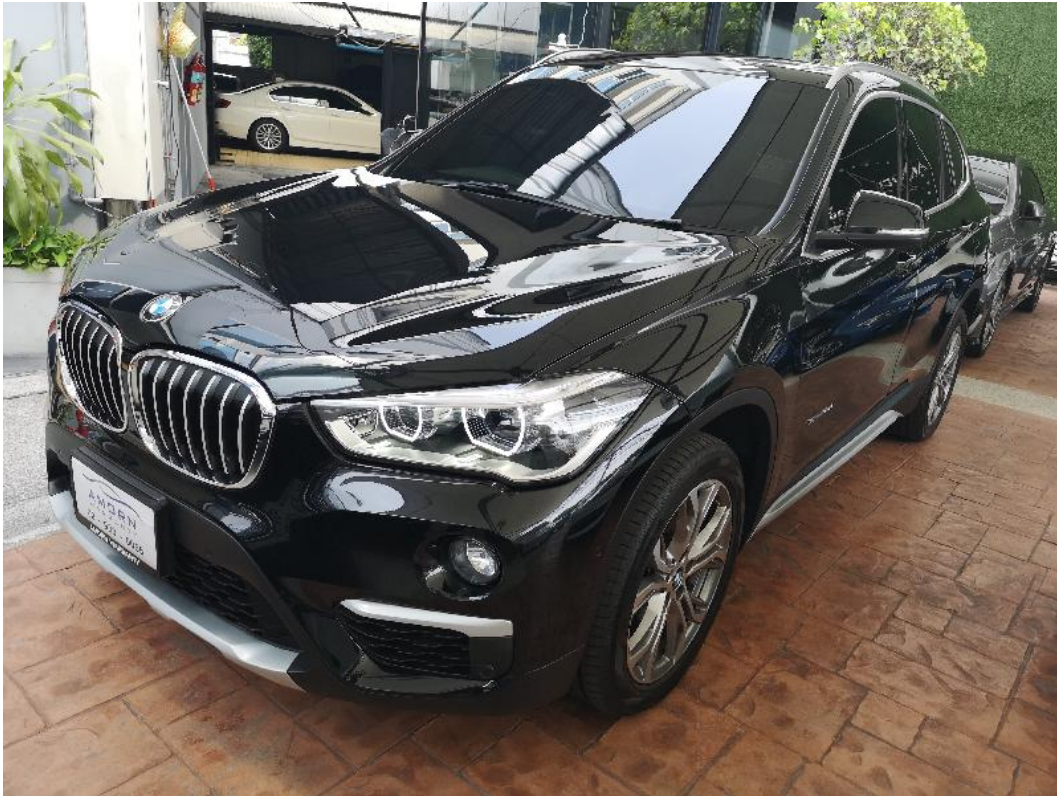
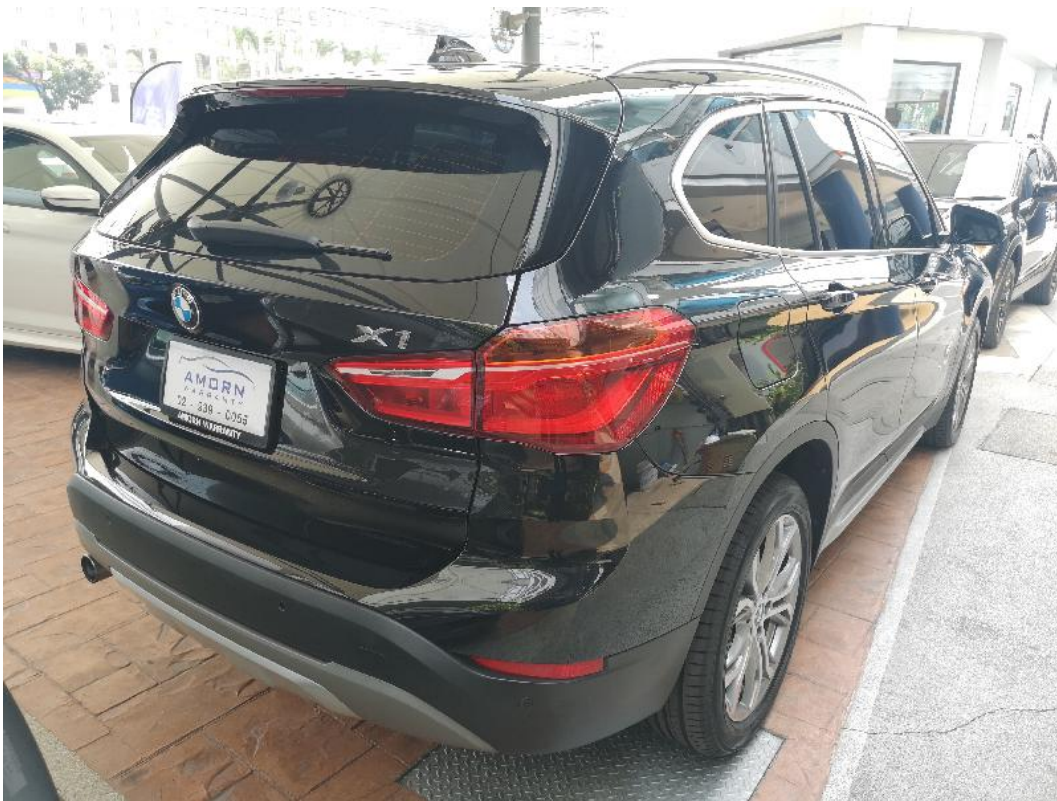
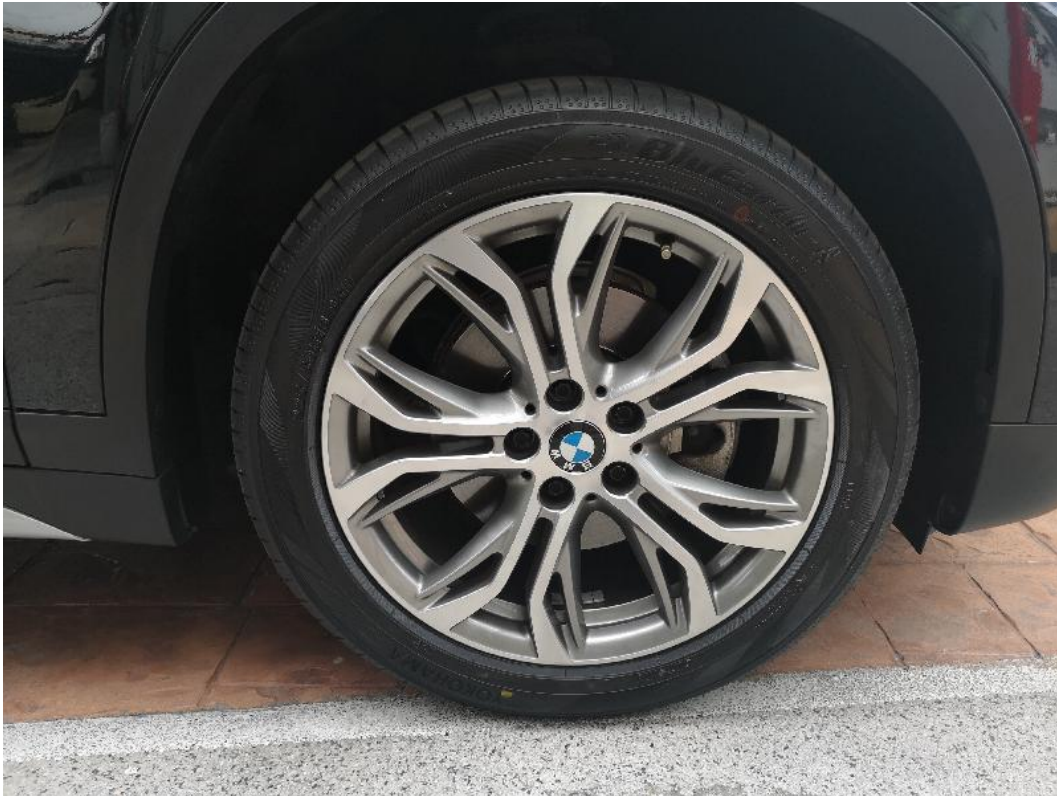
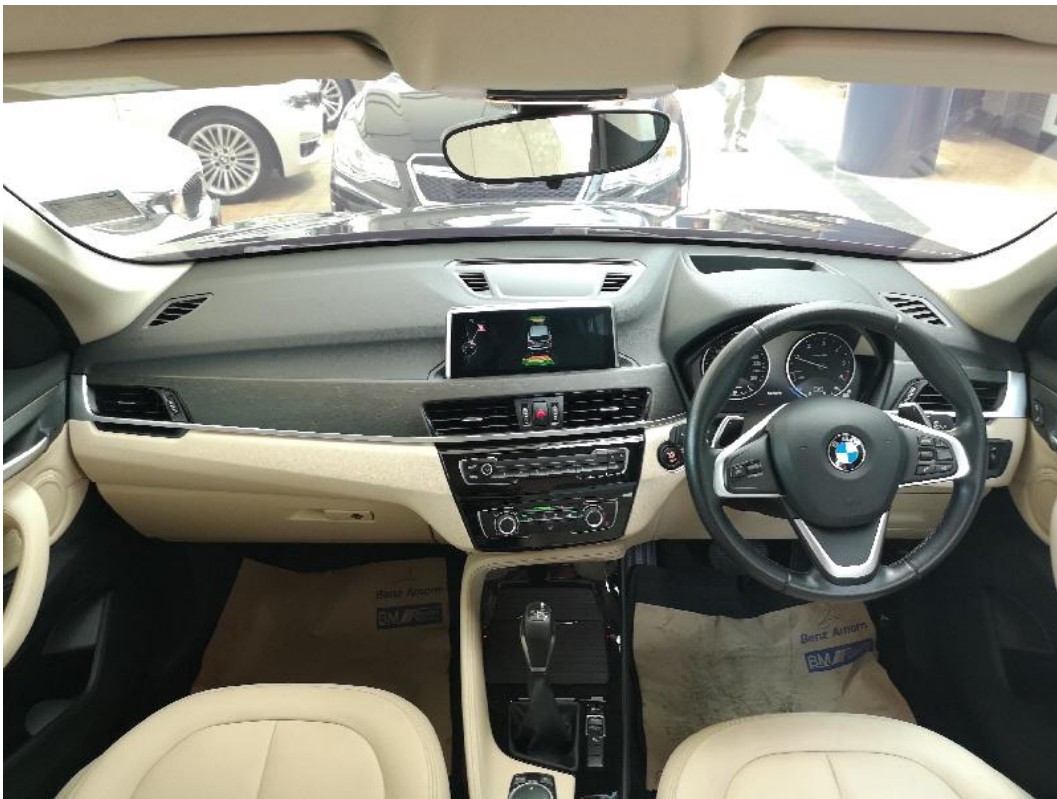
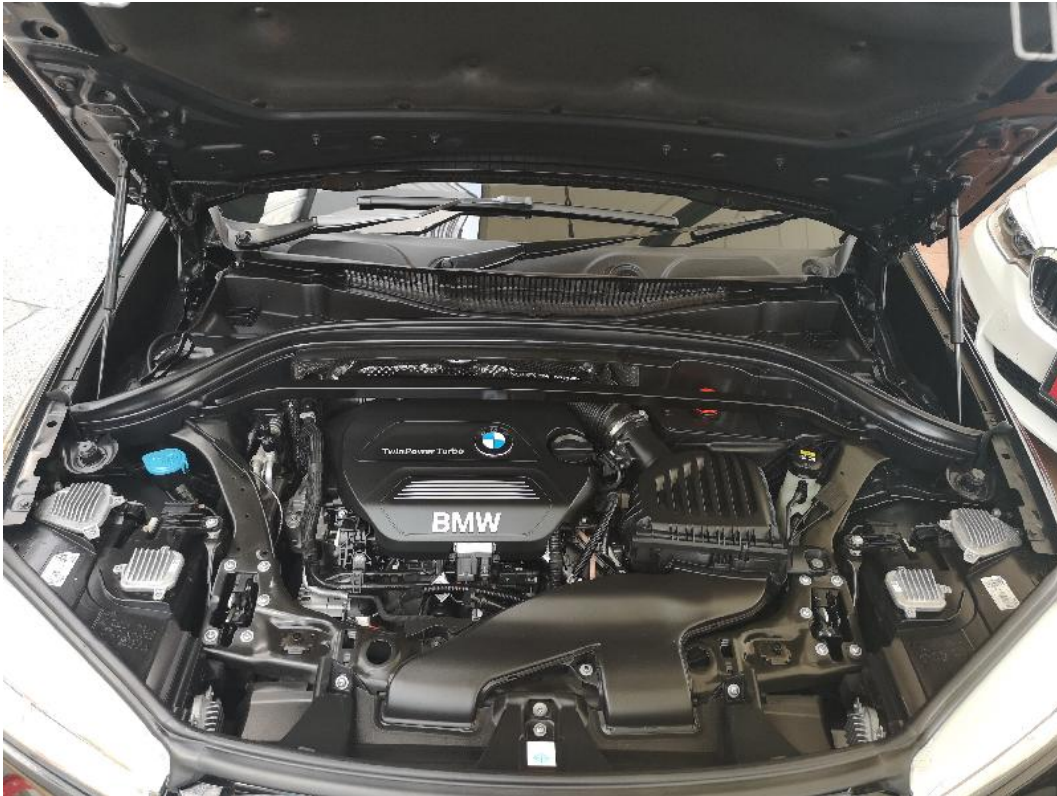
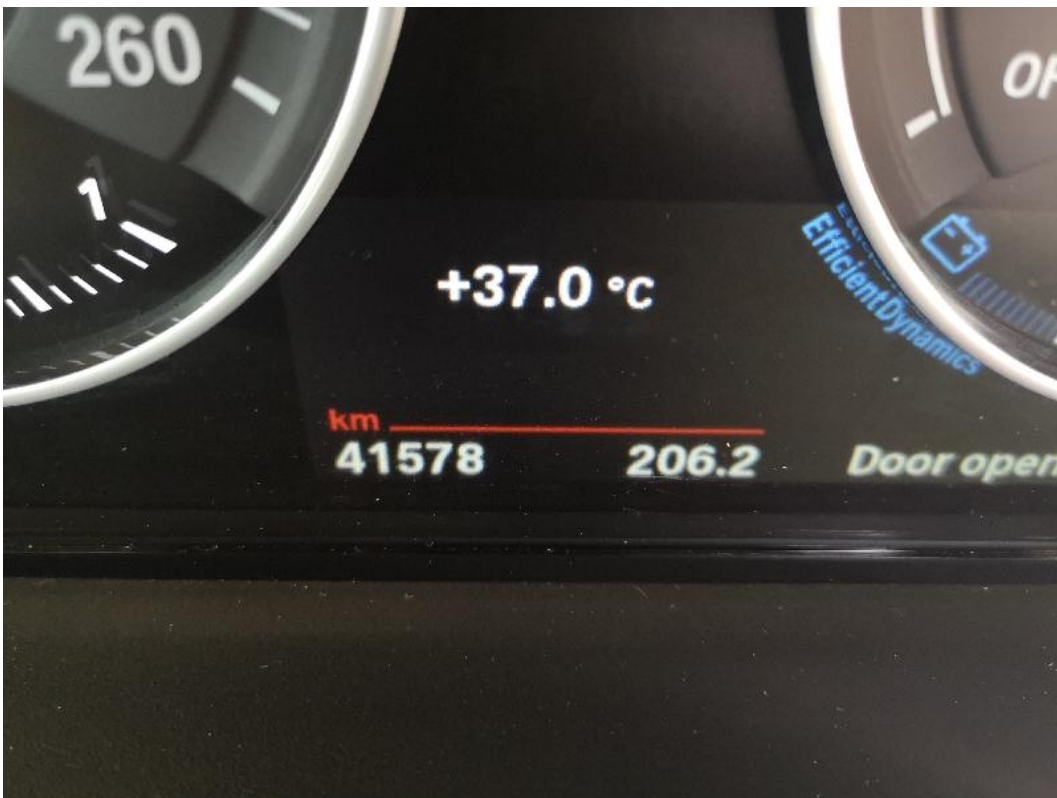
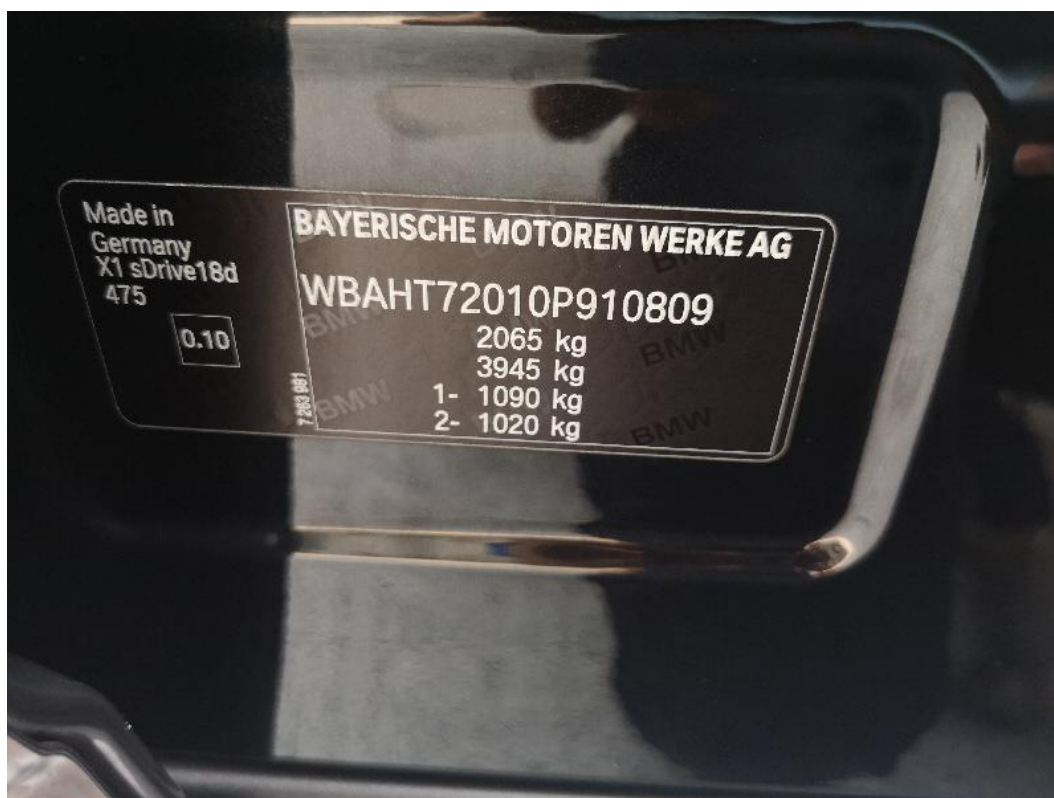
<p>Front left fender ★★★★★</p> <p>Front left tire, alloy wheel, wheel cover ร่องยางระดับ 9 ★★★★★</p> <p>Front left door ★★★★★</p> <p>Left side step / side spoiler ★★★★★</p> <p>Rear left door ★★★★★</p> <p>Left back tire, alloy wheel, wheel cover ร่องยางระดับ 9 ★★★★★</p> <p>Left back fender ★★★★★</p> <p>Roof ★★★★★</p> <p>Dashboard ★★★★★</p> <p>Front left seat ★★★★★</p> <p>Front and back left door trim ★★★★★</p> <p>Rear seat ★★★★★</p>		<p>Bonnet / hood ★★★★★</p> <p>Front bumper ★★★★★</p> <p>Front right fender ★★★★★</p> <p>Front right tire, alloy wheel, wheel cover ร่องยางระดับ 9 ★★★★★</p> <p>Front right door ★★★★★</p> <p>Right side step / side spoiler ★★★★★</p> <p>Rear right door ★★★★★</p> <p>Right front tire, alloy wheel, wheel cover ร่องยางระดับ 9 ★★★★★</p> <p>Right back fender ★★★★★</p> <p>Trunk lid / boot lid ★★★★★</p> <p>Back rear spoiler & under spoiler ★★★★★</p> <p>Back rear bumper ★★★★★</p> <p>Steering wheel ★★★★★</p> <p>Front right seat ★★★★★</p> <p>Front and back right door trim ★★★★★</p> <p>Console ★★★★★</p> <p>Luggage room ★★★★★</p>	<p>[หน้าต่าง] กระจกหน้ารถ หินกระเด็น บางส่วน</p> <p>[ภายใน] Headliner คราบ SS</p>
