U-Car Grading Report

U-car Grading Report

รุ่น	MITSUBISHI PAJERO SPORT 2.5		
สี	Grey	หมายเลขทะเบียน (Plate number)	กข8485
รุ่นปี	2016	เลขไมล์	73,374กม.
แบบ	เลขตัวถัง	MMTGUKR10GHP2015

วันที่ตรวจสอบ 2019/6/19

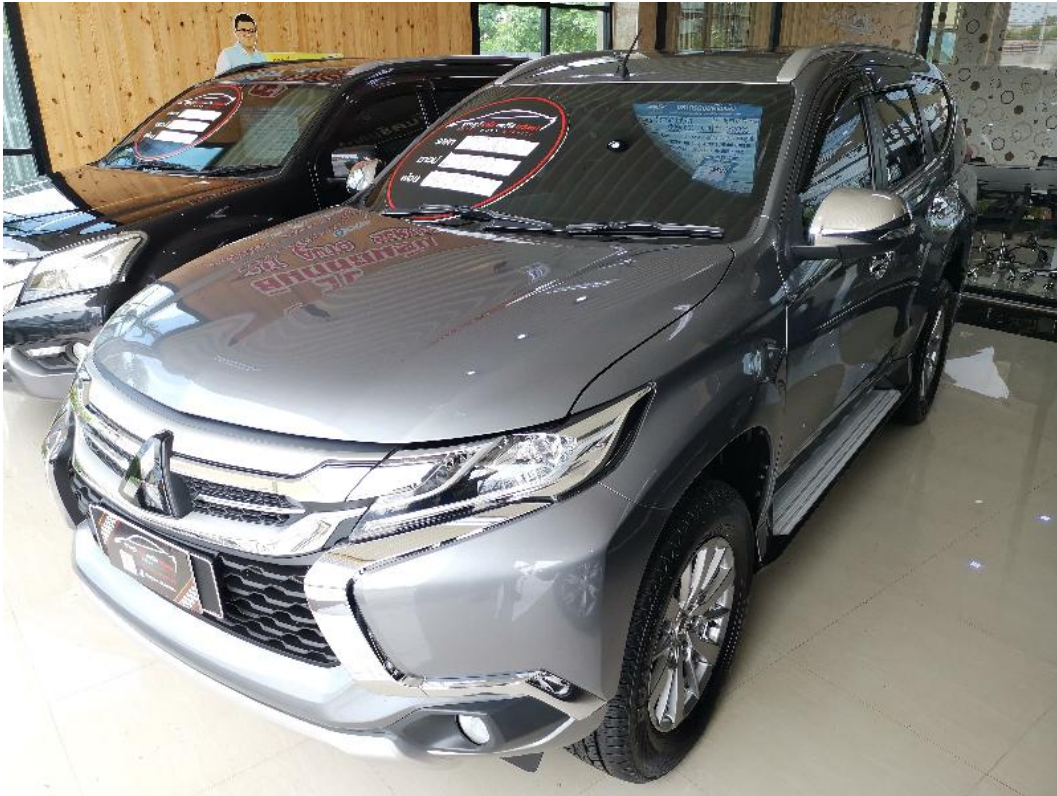
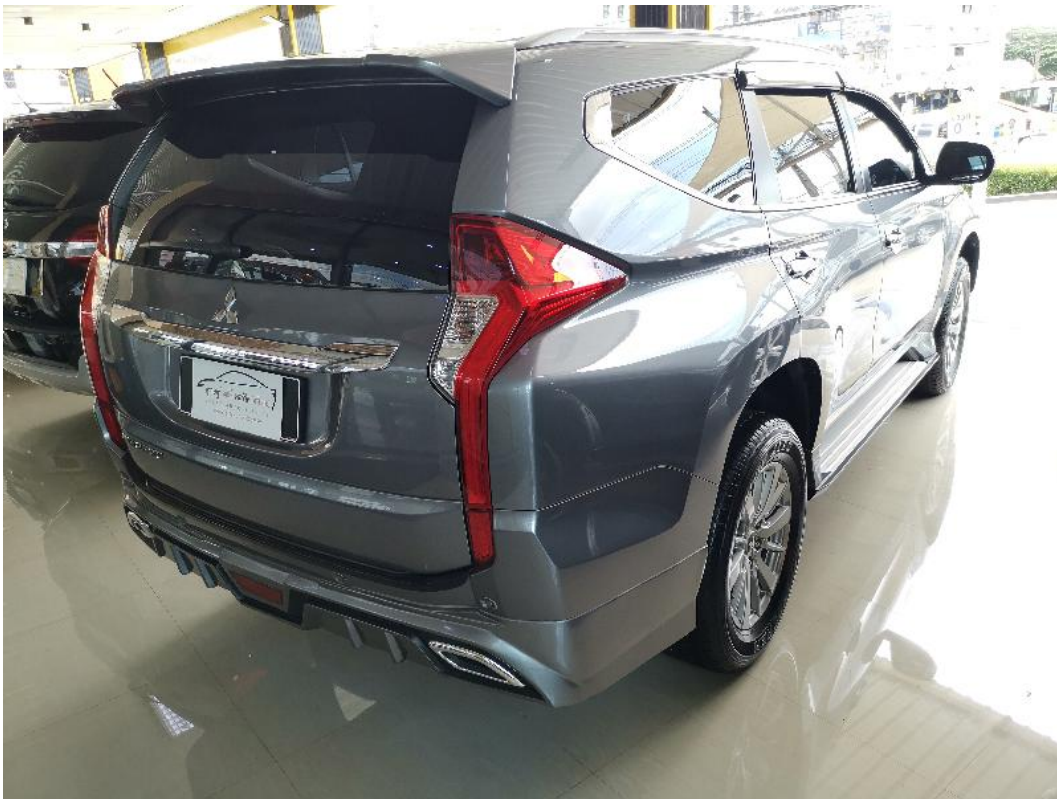
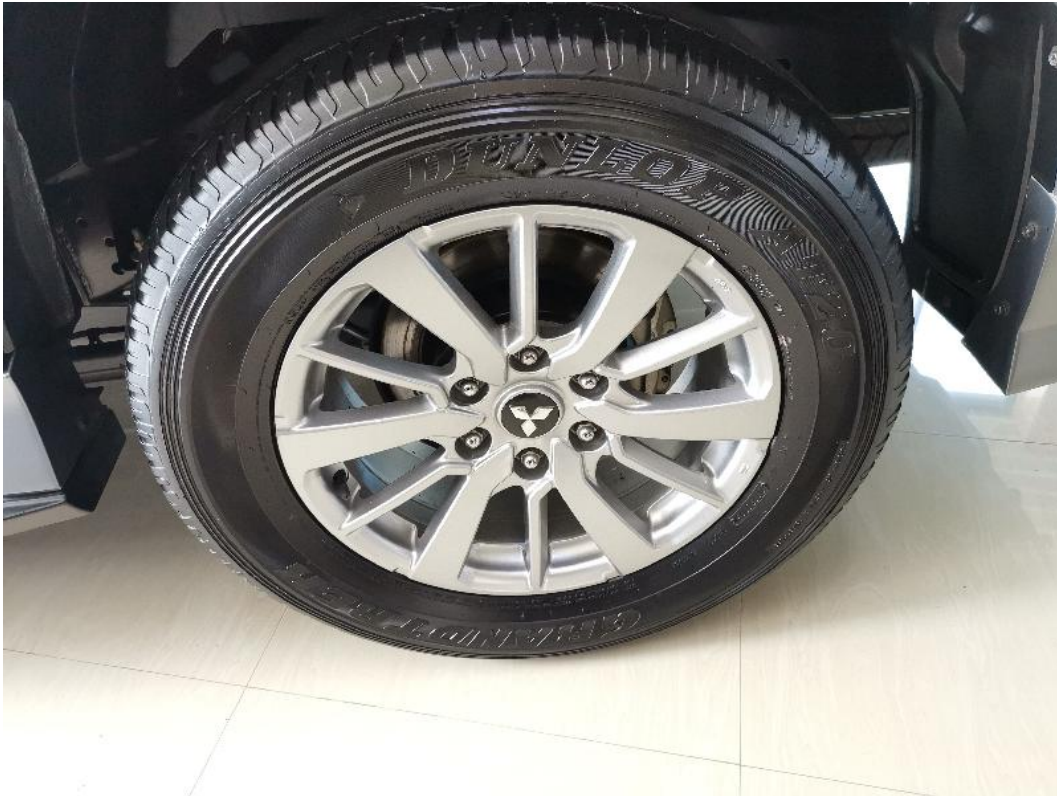
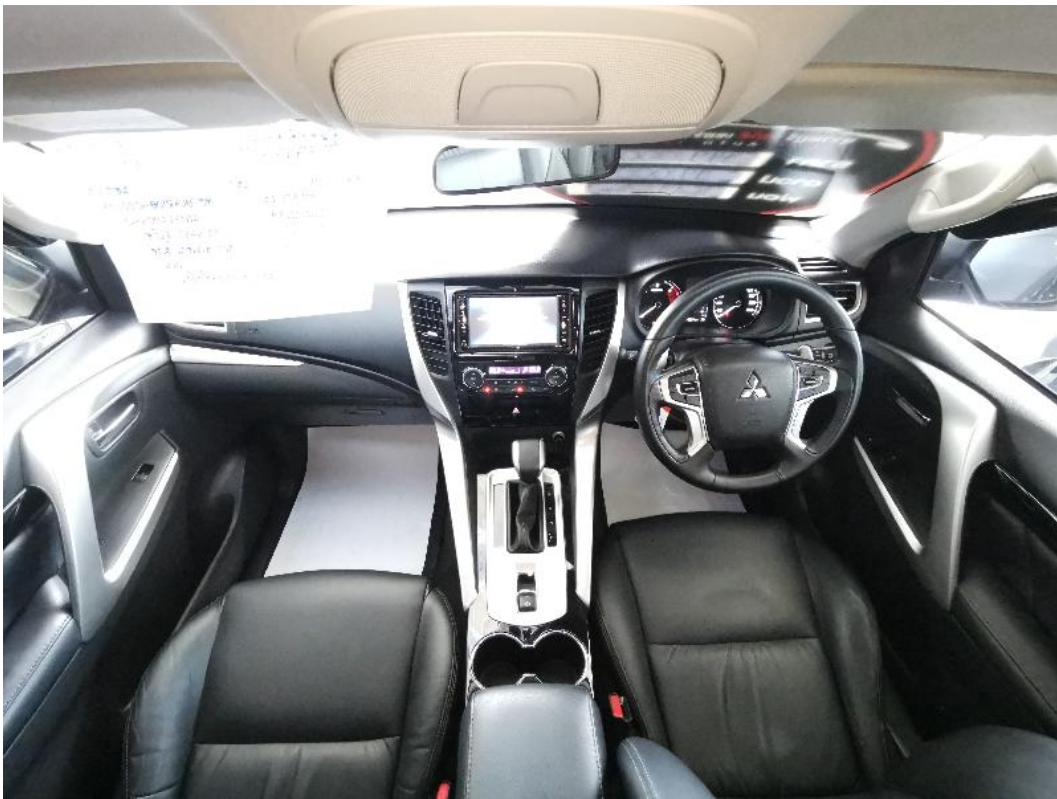
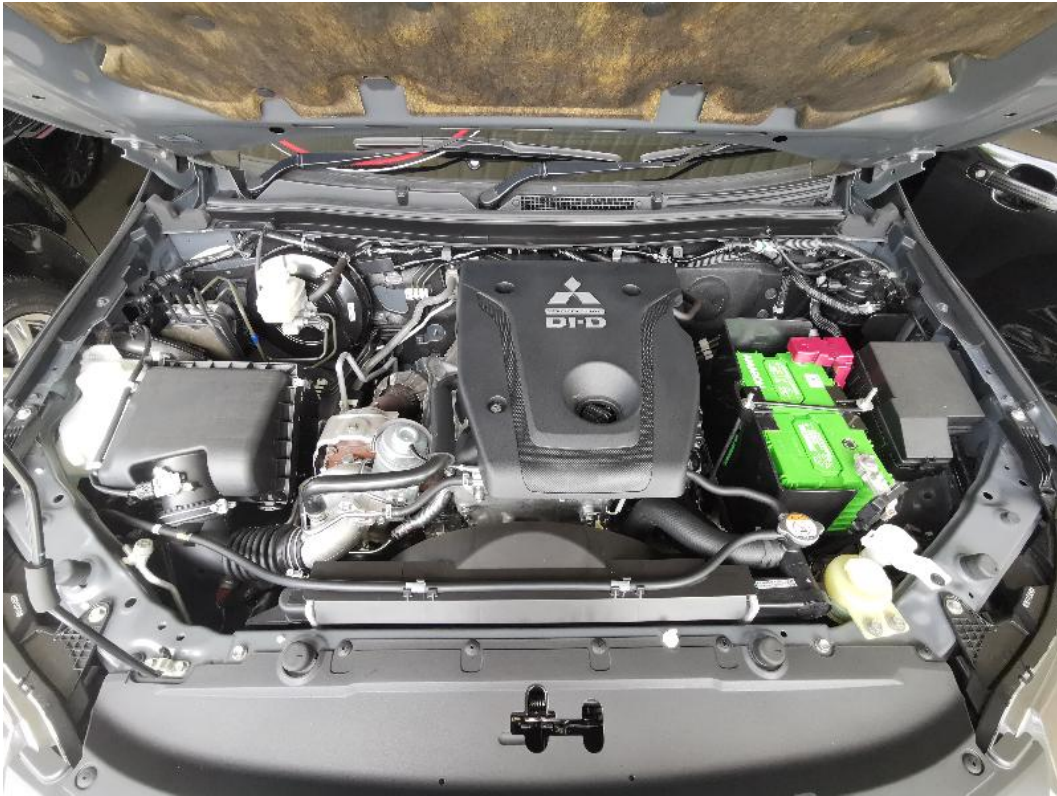
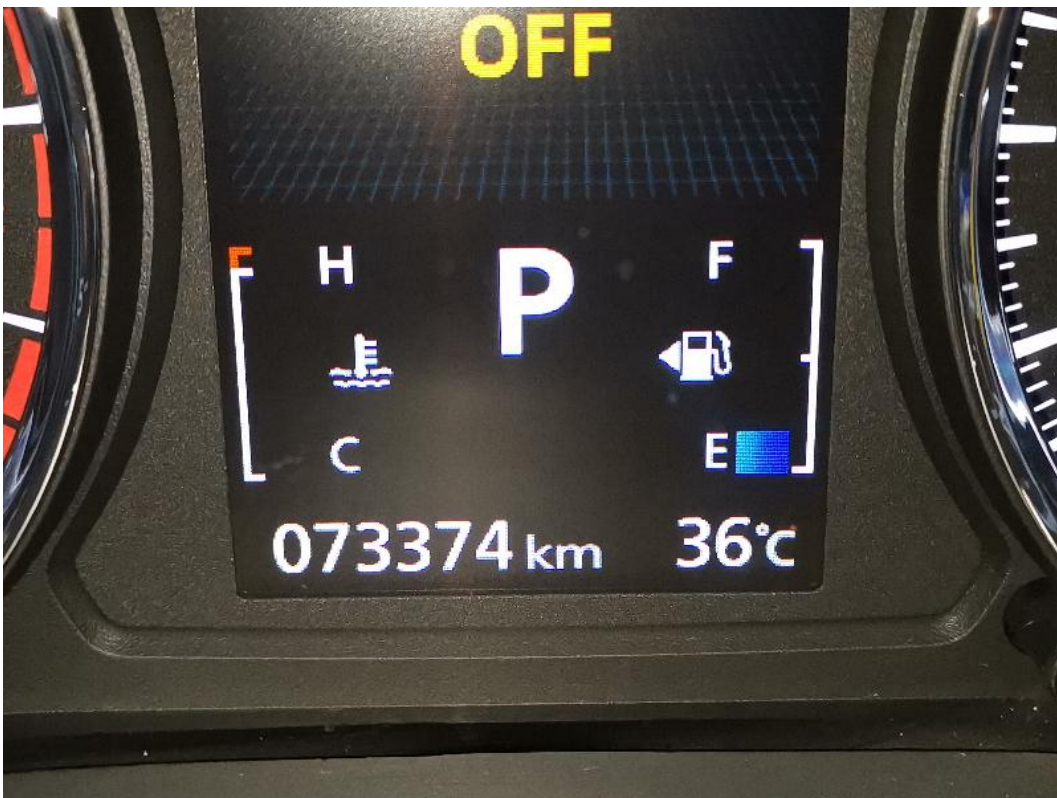
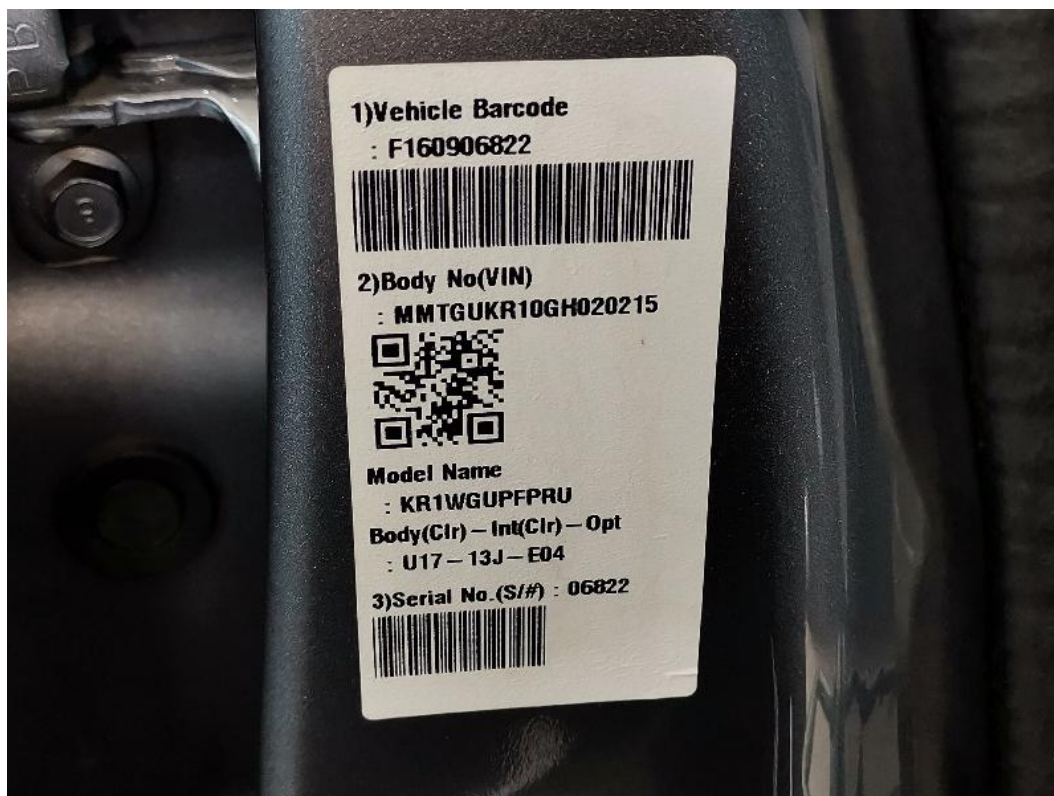
Front left fender ★★★★★	Bonnet / hood ★★★★★	Front bumper ★★★★★	Front right fender ★★★★★	
Front left tire, alloy wheel, wheel cover ร่องยางระดับ 5 ★★★★★			Front right tire, alloy wheel, wheel cover ร่องยางระดับ 5 ★★★★★	
Front left door ★★★★★			Front right door ★★★★★	
Left side step / side spoiler ★★★★★			Right side step / side spoiler ★★★★★	
Rear left door ★★★★★			Rear right door ★★★★★	
Left back tire, alloy wheel, wheel cover ร่องยางระดับ 5 ★★★★★			Right front tire, alloy wheel, wheel cover ร่องยางระดับ 5 ★★★★★	
Left back fender ★★★★★			Right back fender ★★★★★	
Roof ★★★★★	Trunk lid / boot lid ★★★★★	Back rear spoiler & under spoiler ★★★★★	Back rear bumper ★★★★★	
Dashboard ★★★★★		Steering wheel ★★★★★		
Front left seat ★★★★☆		Front right seat ★★★★★		
Front and back left door trim ★★★★★		Front and back right door trim ★★★★★		
Rear seat ★★★★★		Console ★★★★★		
		Luggage room ★★★★★
