U-Car Grading Report

รายงานผลการตรวจเช็คสภาพรถยนต์
ภายใต้การดูแลของสมาคมการประเมินสภาพรถยนต์ประเทศไทย

รุ่น	CHEVROLET Cruze LTZ		
สี	Grey	หมายเลขทะเบียน (Plate number)	ญตม 8798
รุ่นปี	2011	เลขไมล์	94,922กม.
แบบ	เลขตัวถัง	MMMJA69R1BH403085

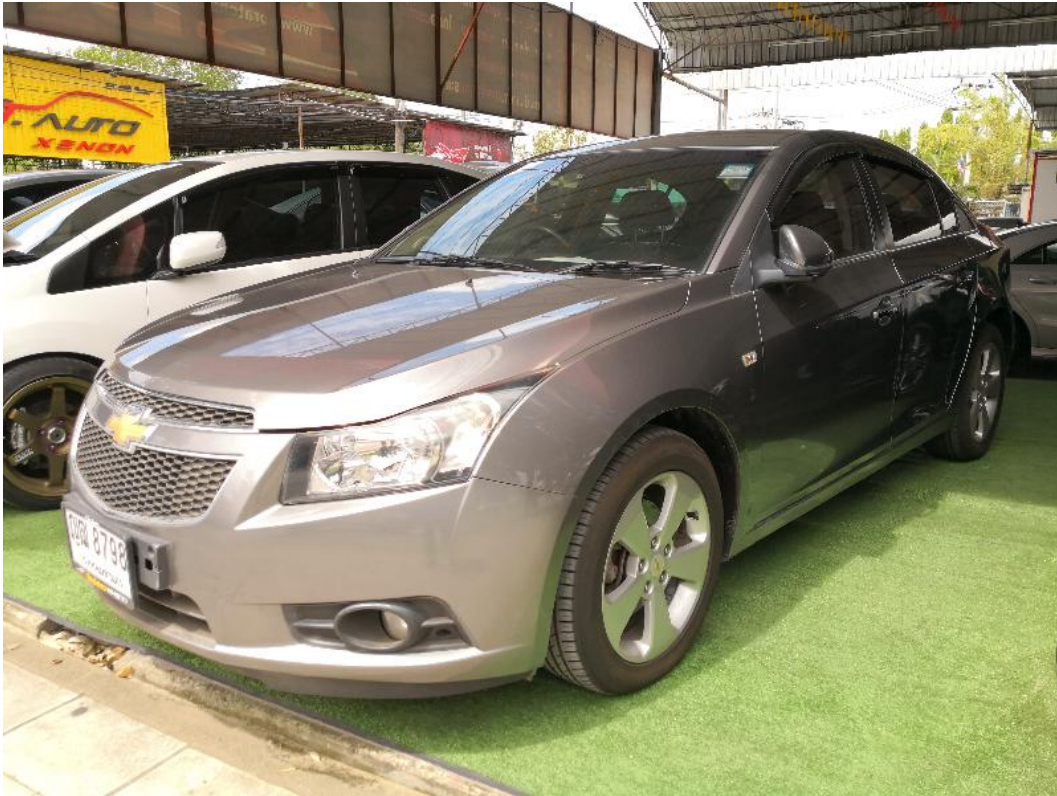
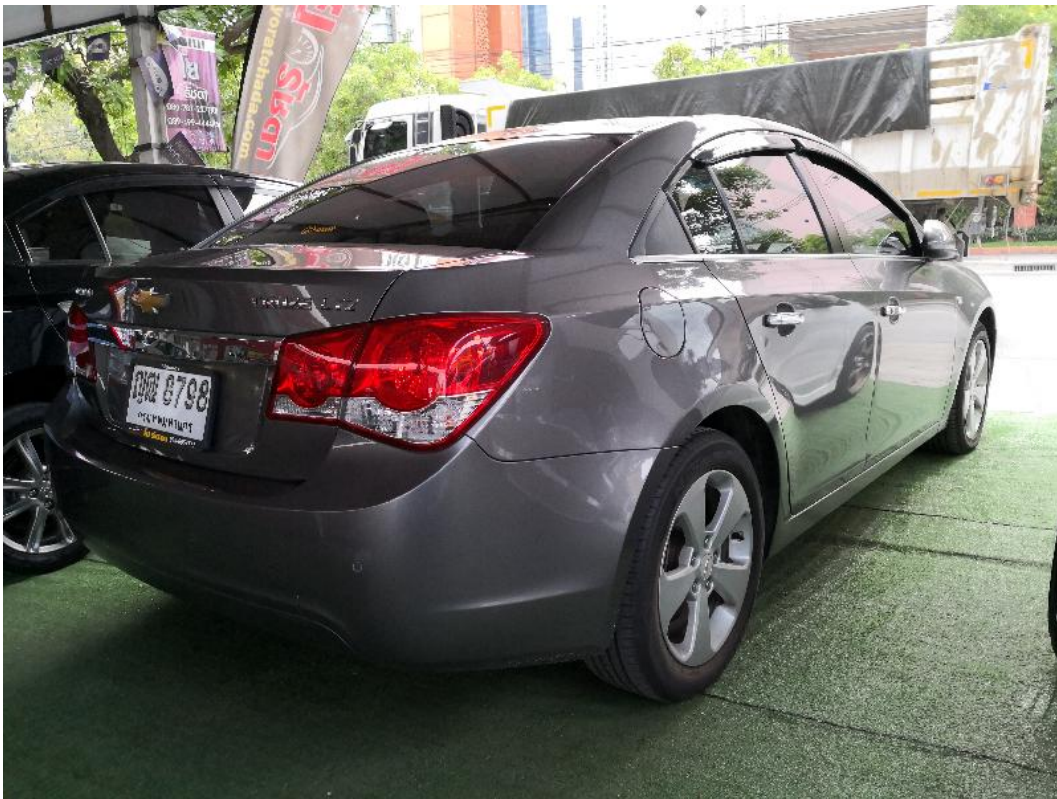
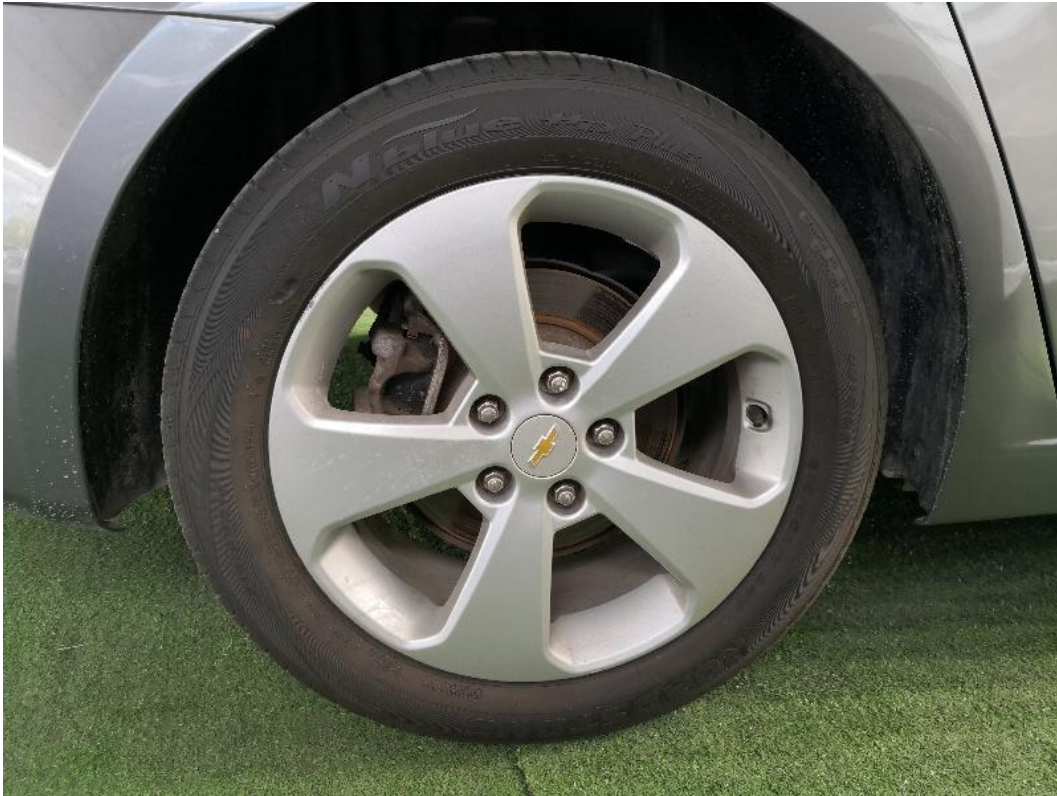
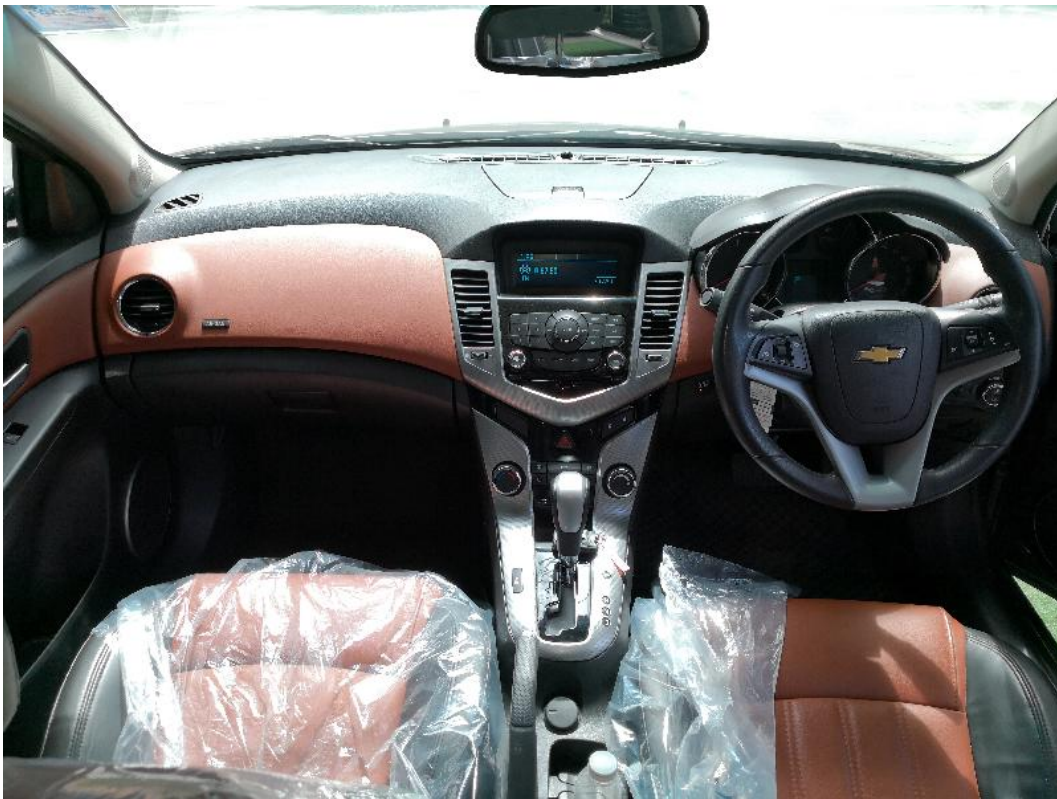
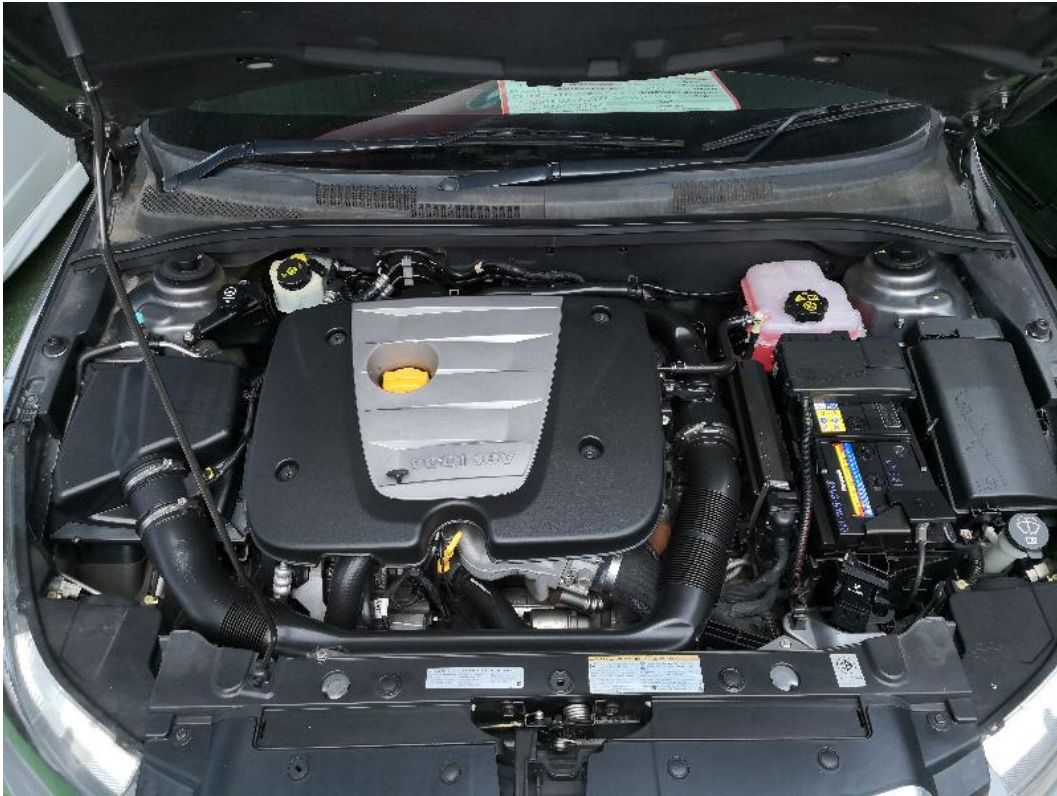
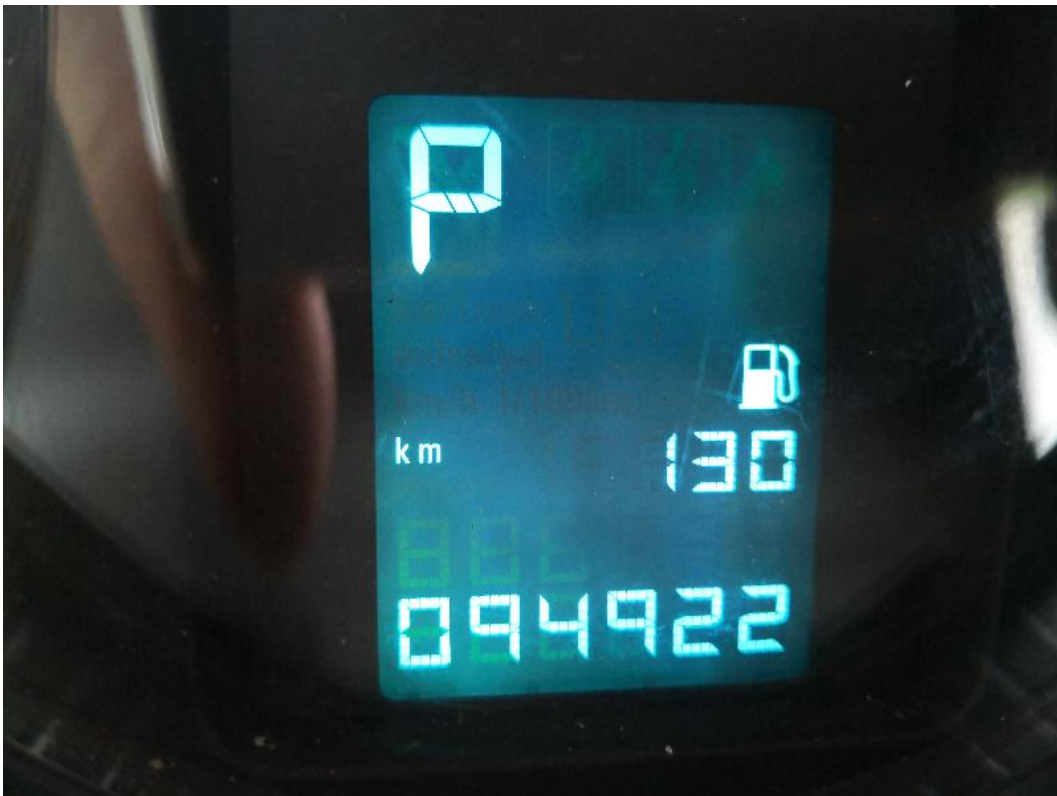
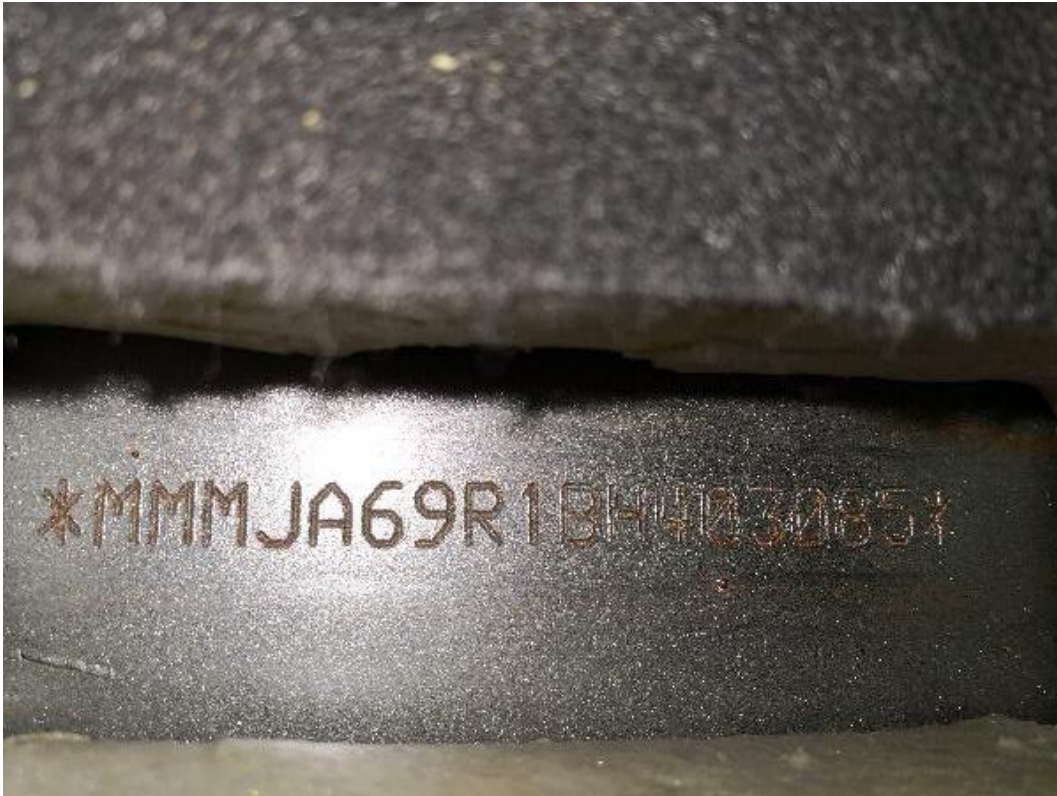
<p>Front left fender ★★★★★</p> <p>Front left tire, alloy wheel, wheel cover ร่องยางระดับ 7 ★★★★★</p> <p>Front left door ★★★★★</p> <p>Left side step / side spoiler ★★★★★</p> <p>Rear left door ★★★★☆</p> <p>Left back tire, alloy wheel, wheel cover ร่องยางระดับ 7 ★★★★★</p> <p>Left back fender ★★★★★</p> <p>Roof ★★★★★</p> <p>Dashboard ★★★★★</p> <p>Front left seat ★★★★★</p> <p>Front and back left door trim ★★★★★</p> <p>Rear seat ★★★★★</p>	<p>Bonnet / hood ★★★★☆</p> <p>Front bumper ★★★★★</p> <p>Trunk lid / boot lid ★★★★★</p> <p>Back rear spoiler & under spoiler ★★★★★</p>	<p>Front right fender ★★★★★</p> <p>Front right tire, alloy wheel, wheel cover ร่องยางระดับ 7 ★★★★★</p> <p>Front right door ★★★★★</p> <p>Right side step / side spoiler ★★★★★</p> <p>Rear right door ★★★★☆</p> <p>Right front tire, alloy wheel, wheel cover ร่องยางระดับ 7 ★★★★★</p> <p>Right back fender ★★★★★</p> <p>Back rear bumper ★★★★★</p> <p>Steering wheel ★★★★★</p> <p>Front right seat ★★★★☆</p> <p>Front and back right door trim ★★★★★</p> <p>Console ★★★★★</p> <p>Luggage room ★★★★★</p>	<p>[หน้าต่าง] กระจกหน้ารถ หินกระเด็น บางส่วน</p> <p>[เบา] Right tail lens หยดน้ำ มี Right head light หมอก ขุ่นมัว บางส่วน</p> <p>[ภายใน] การจับที่ รอยย่น,รอยขีดข่วน มี ตกแตงอื่นๆ รอยขีดข่วน บางส่วน</p>
