# U-Car Grading Report

# U-car Grading Report

รุ่น	ISUZU D MAX 2.5		
สี	White	หมายเลขทะเบียน (Plate number)	2ฒส4785
รุ่นปี	2014	เลขไมล์	135,771กม.
แบบ	เลขตัวถัง	MP1TFR86JFG005347

วันที่ตรวจสอบ      2020/3/27

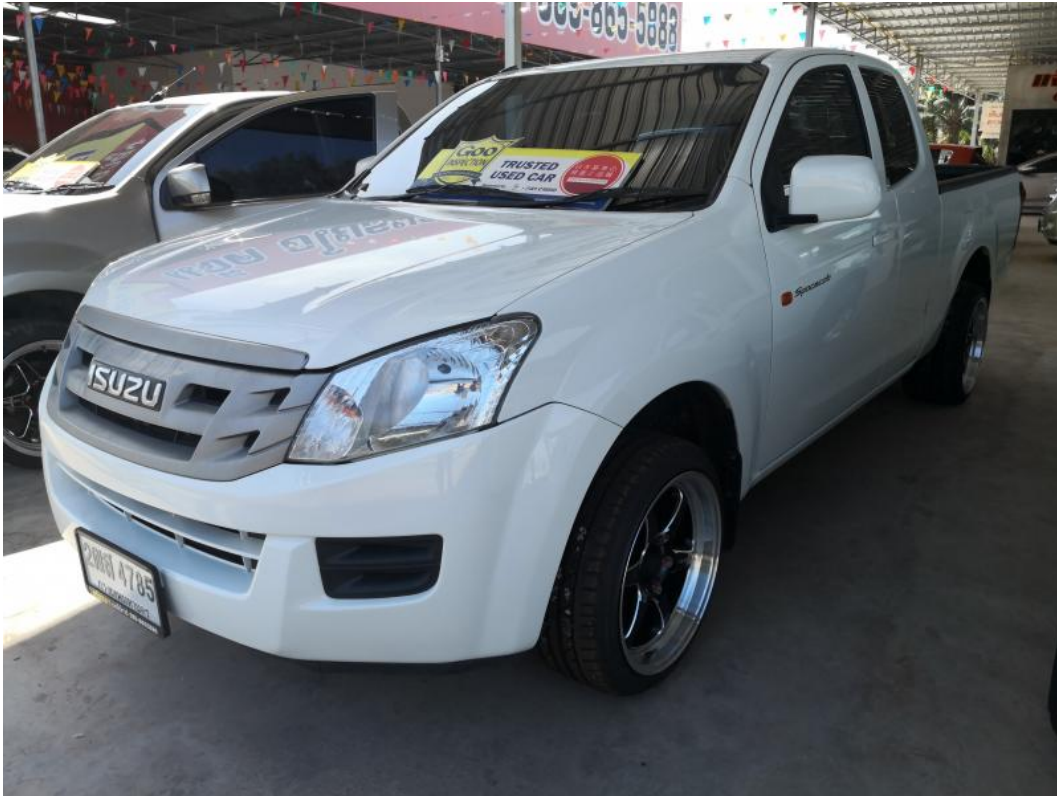
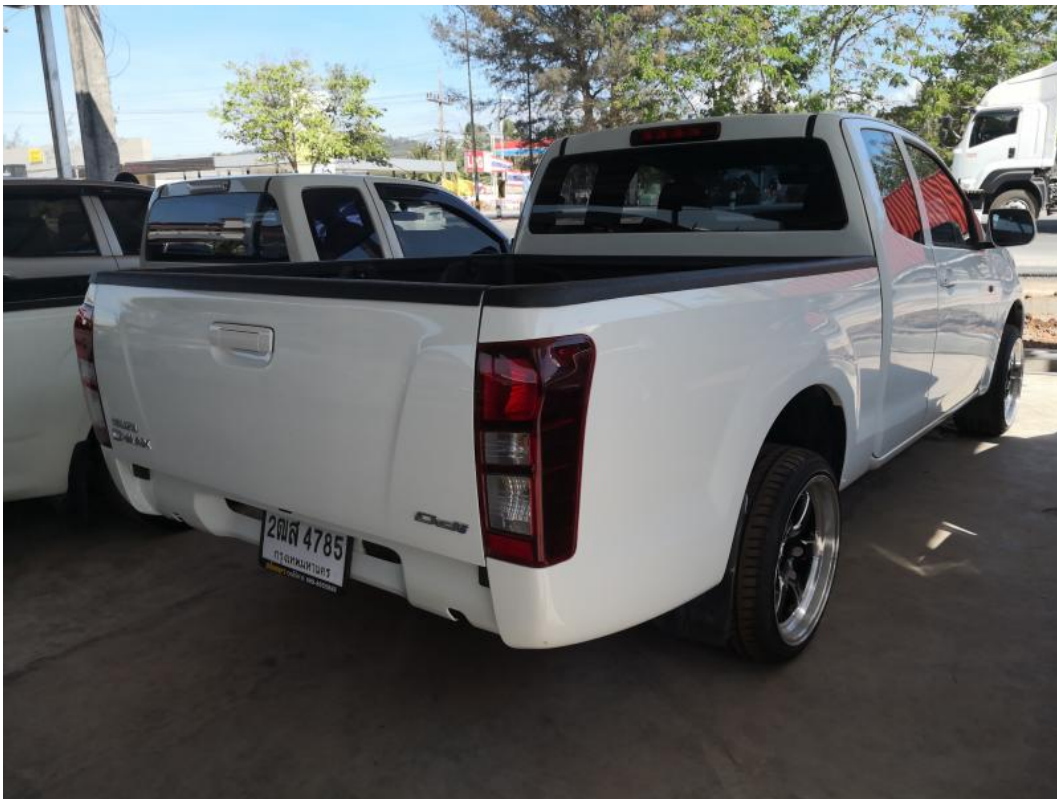
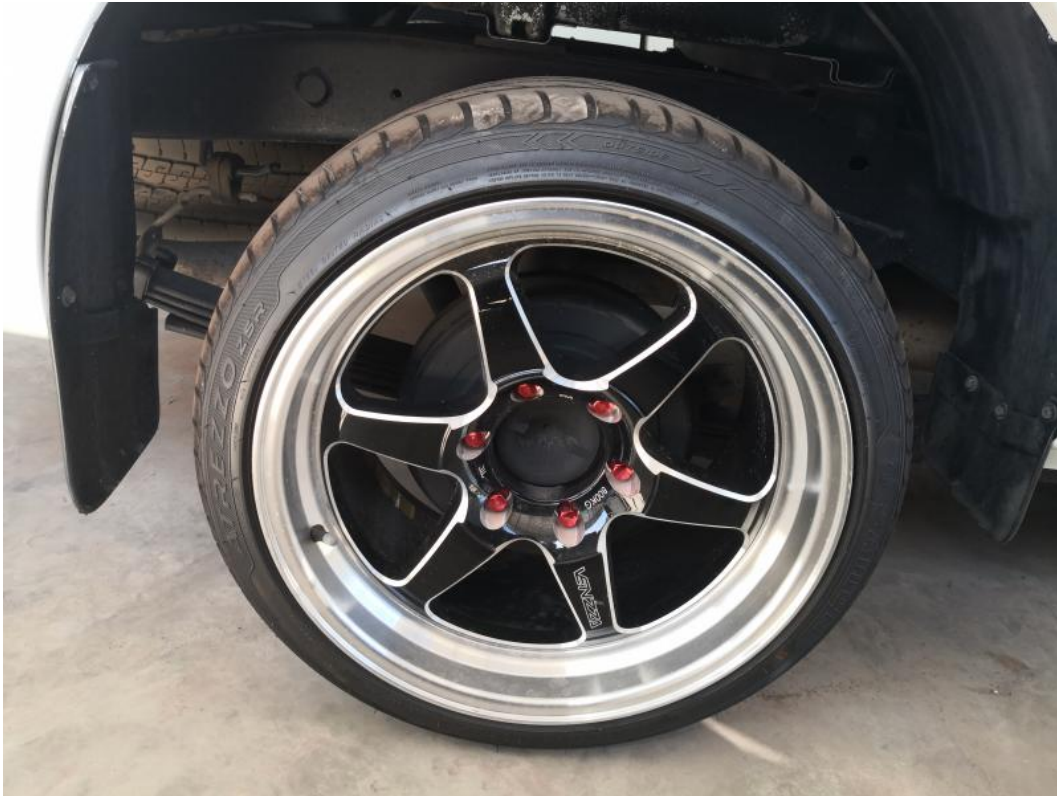
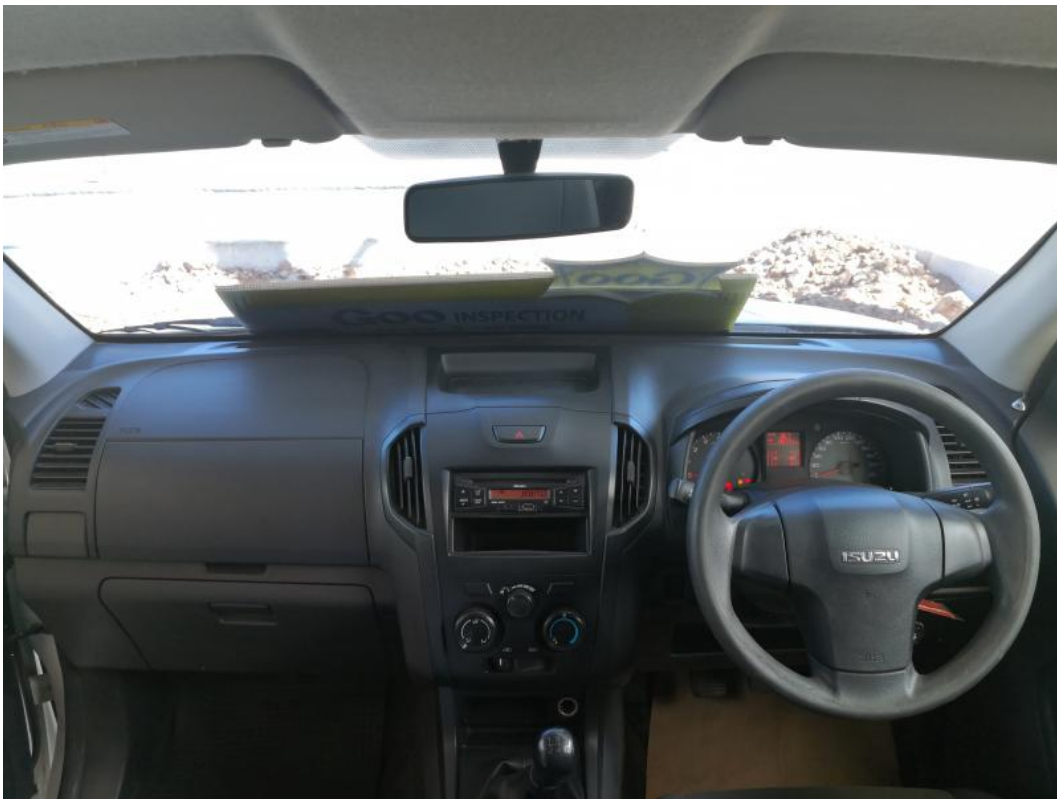
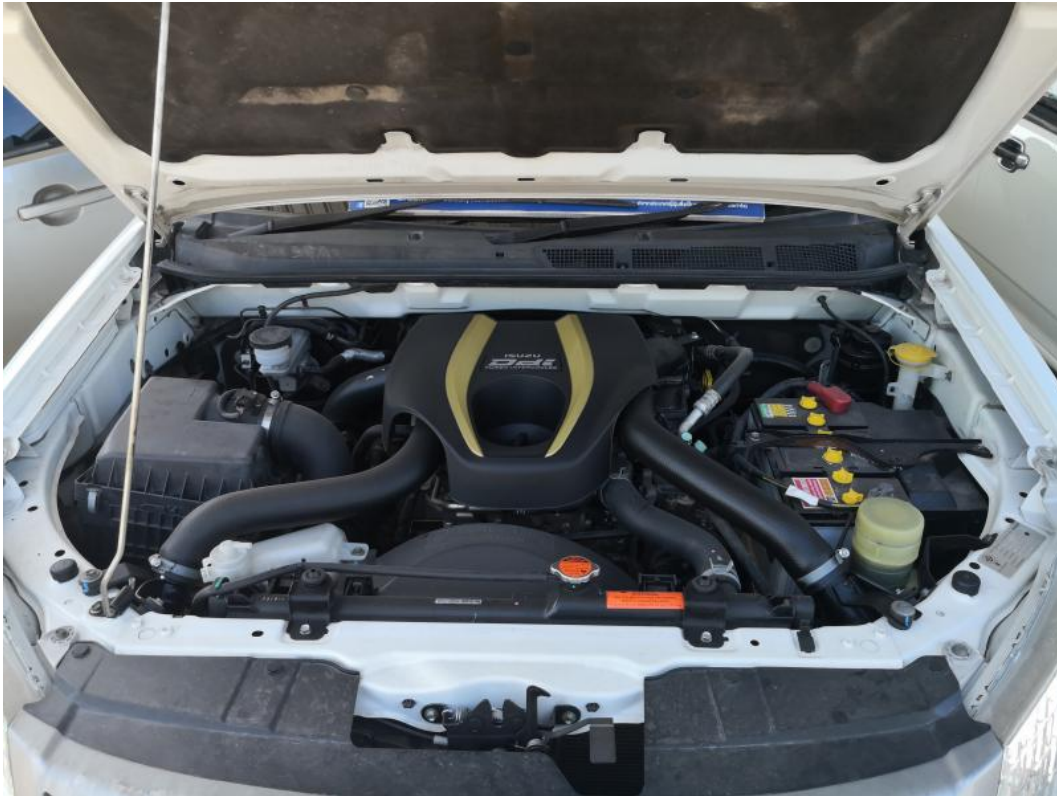
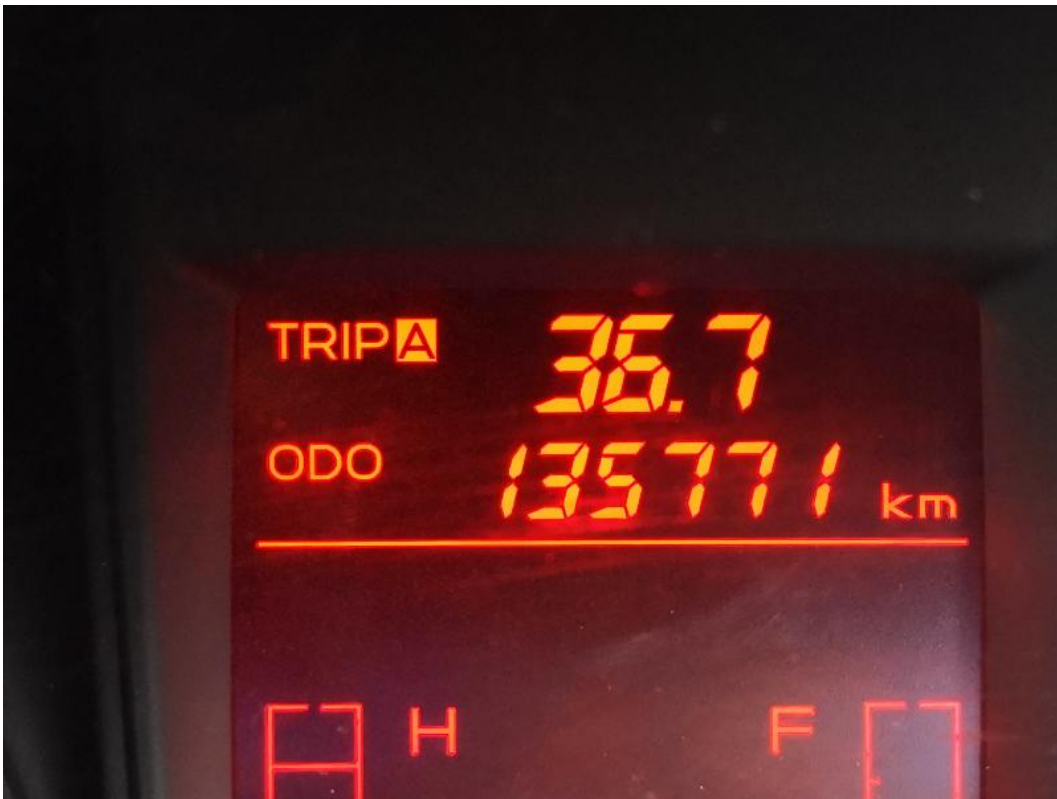
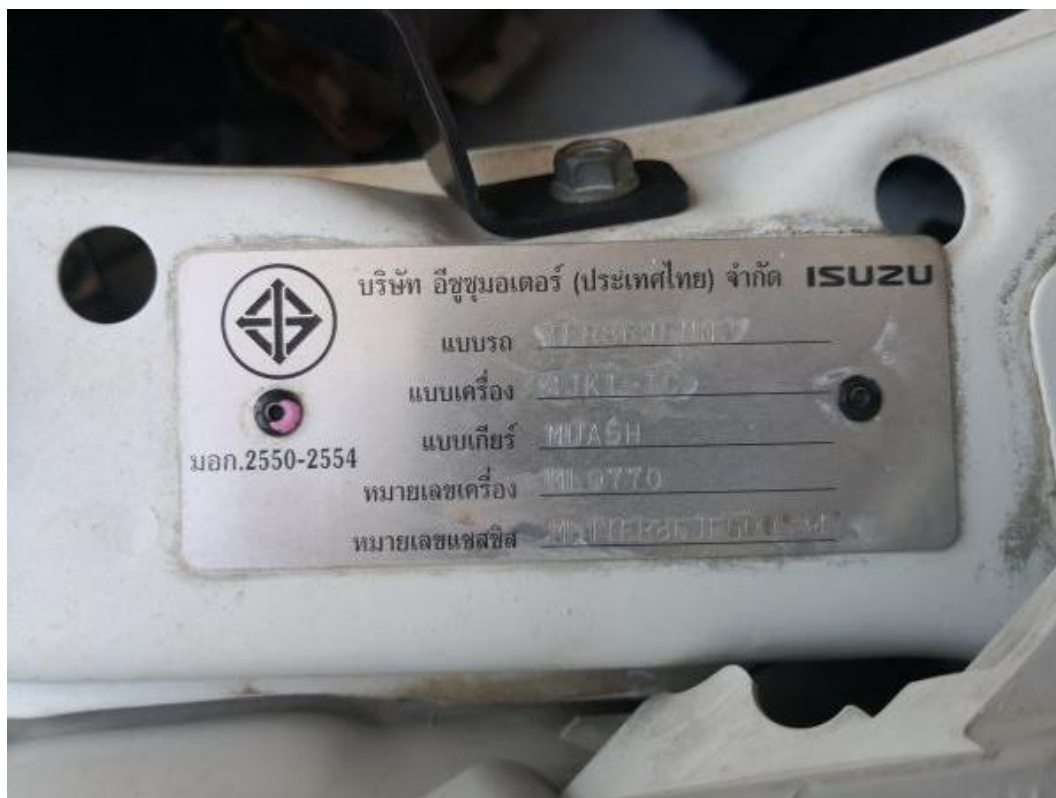
[บันทึก]  
Left center panel ทำเครื่องหมายจากงานโลหะ มี

[หน้าต่าง]  
กระจกหน้ารถ หินกระเด็น บางส่วน

[ภายใน]  
การขับที่ รอยย่น, รอยขีดข่วน มี  
พื้นพรม คราบ S  
พื้นพรม รอยย่น SS  
Headliner รอยย่น M

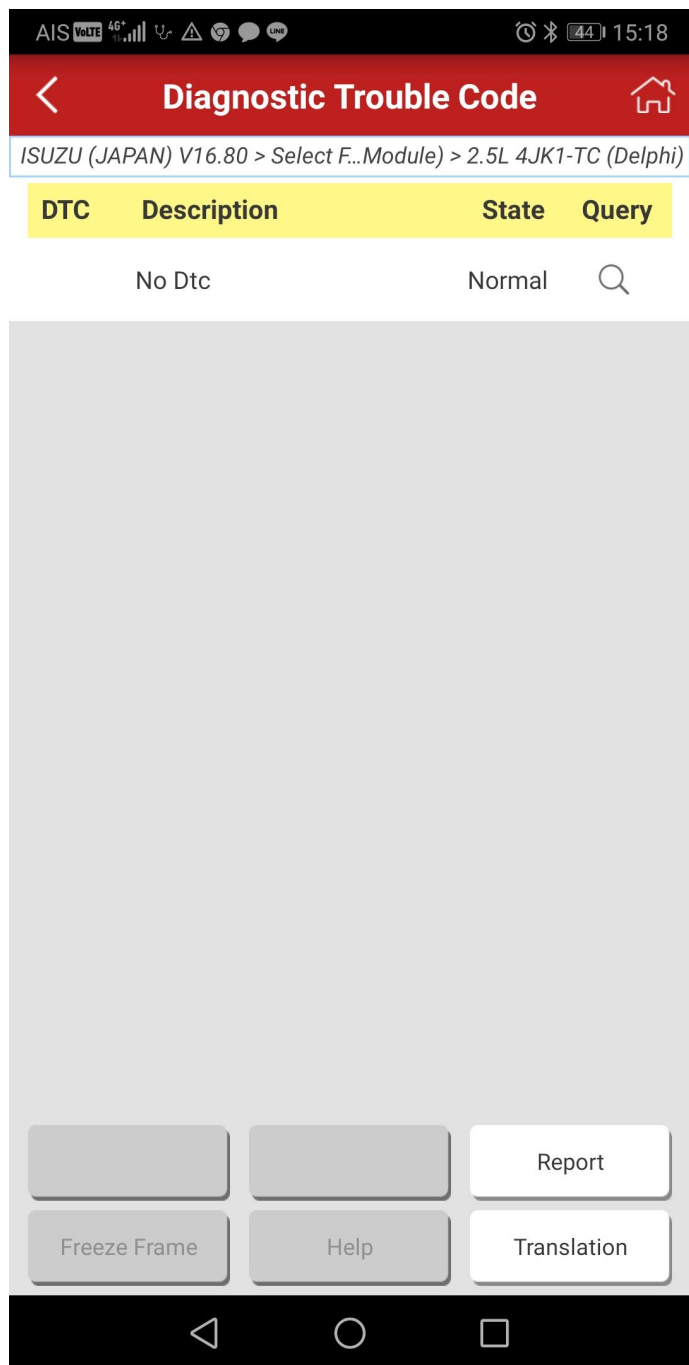
การวินิจฉัย CP 1

The screenshot shows a mobile application interface for diagnostic trouble codes. At the top, the status bar displays 'AIS VolTE 4G+', signal strength, battery level at 44%, and the time 15:18. Below the status bar is a red header with a back arrow, the title 'Diagnostic Trouble Code', and a home icon. A breadcrumb trail reads 'ISUZU (JAPAN) V16.80 > Select F...Module > 2.5L 4JK1-TC (Delphi)'. A table with a yellow header contains the following data:

DTC	Description	State	Query
No Dtc		Normal	🔍
