U-Car Grading Report

U-car Grading Report

รุ่น	TOYOTA VIOS 1.5S		
สี	White	หมายเลขทะเบียน (Plate number)	5กค9267
รุ่นปี	2015	เลขไมล์	154,609กม.
แบบ	เลขตัวถัง	MR2BT9F3601183963

เครื่องยนต์	สภาพดี
วันที่ตรวจสอบ	2019/8/23
สาขา	CARZILLA BY YO RATCHADA
ที่อยู่

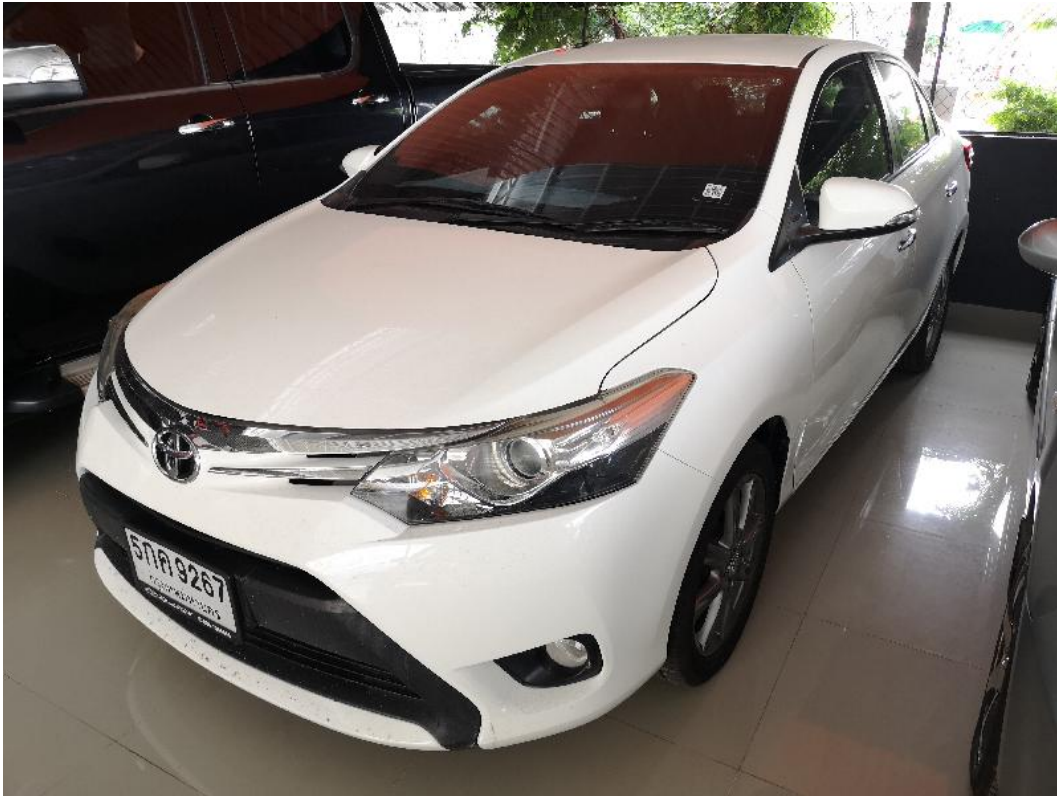
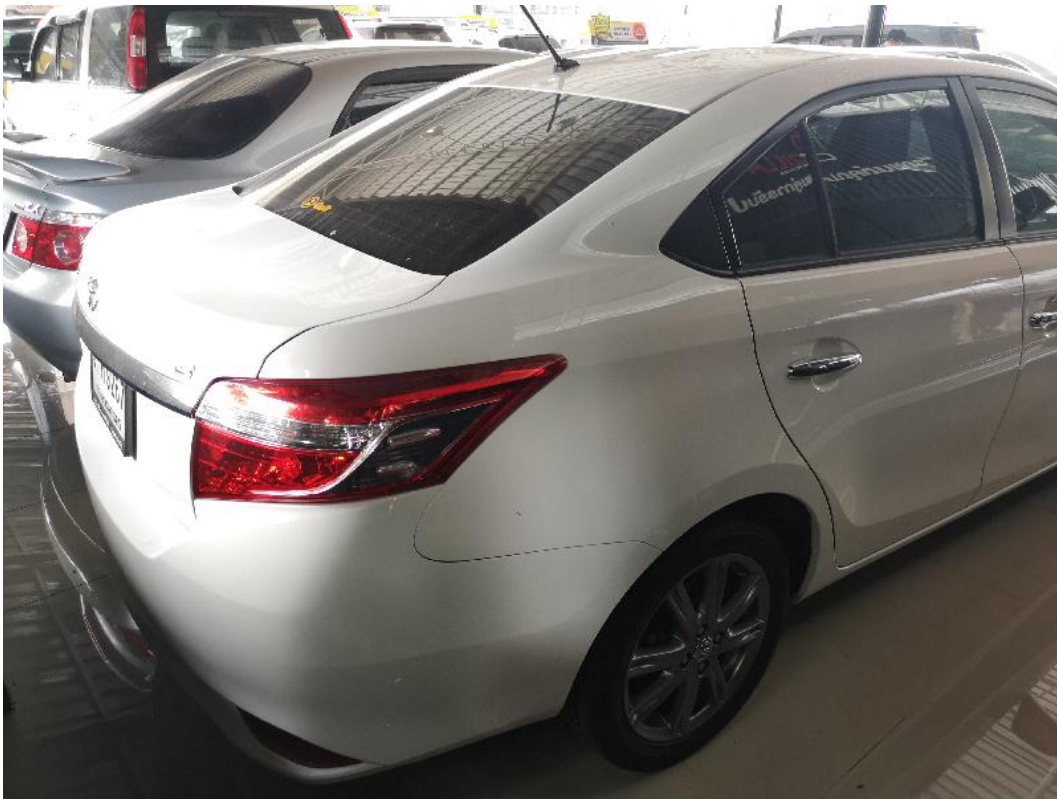
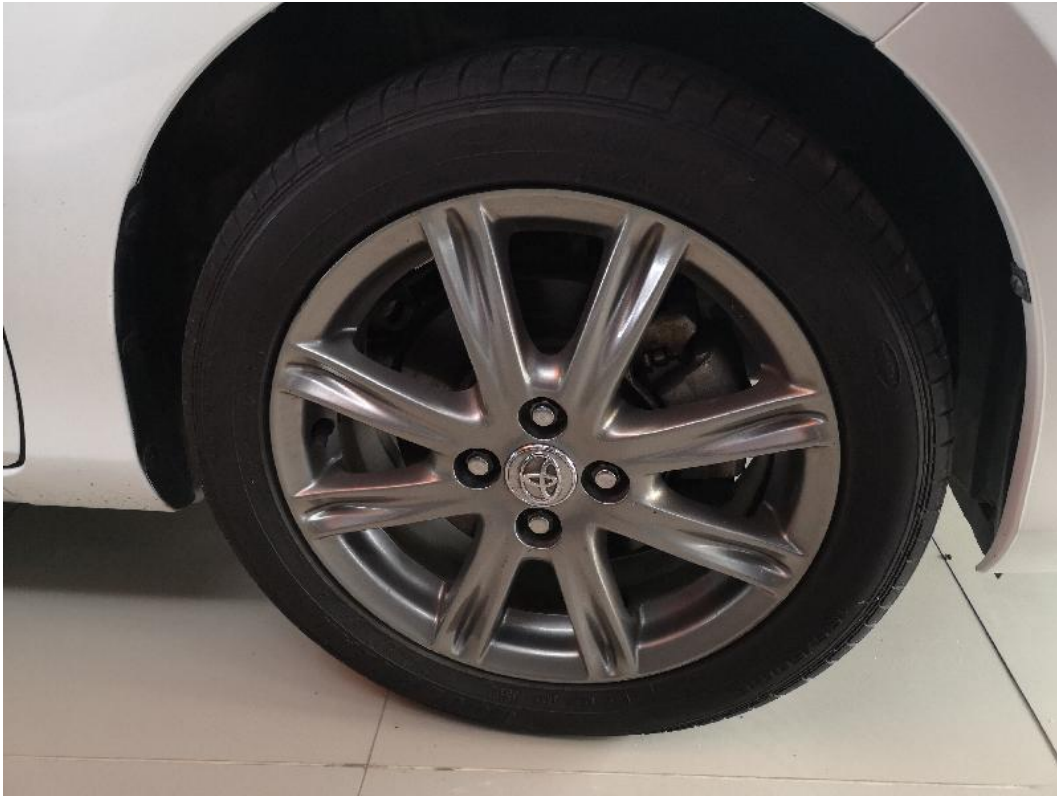
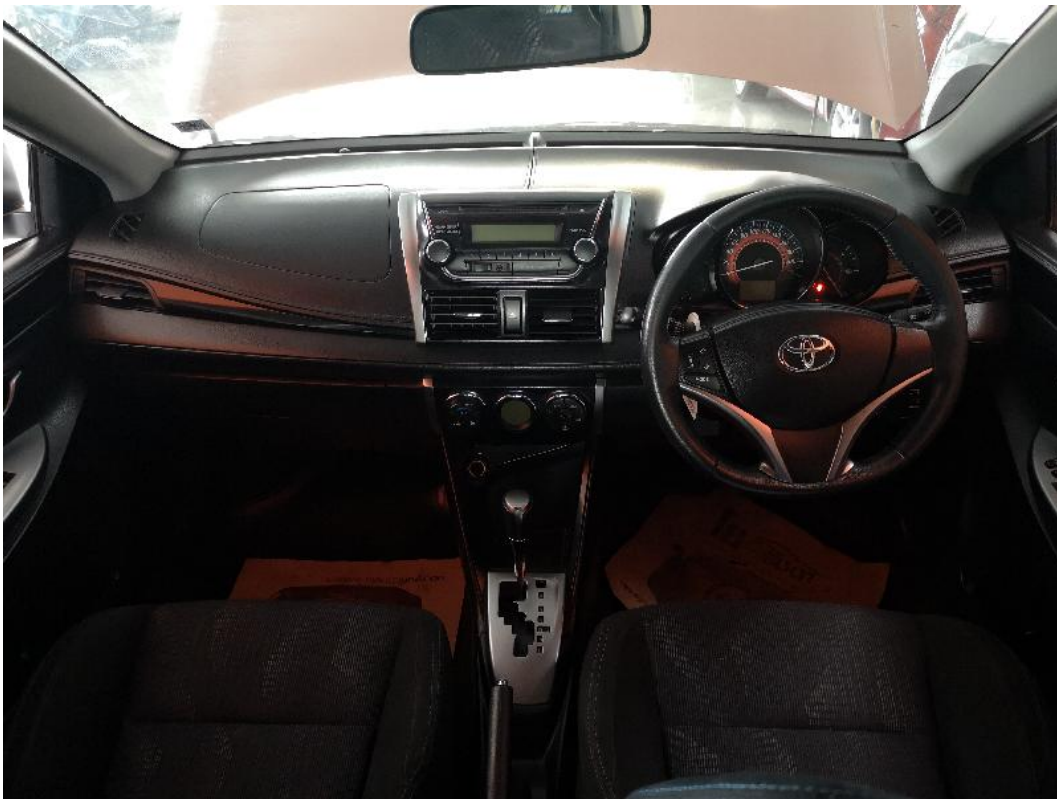
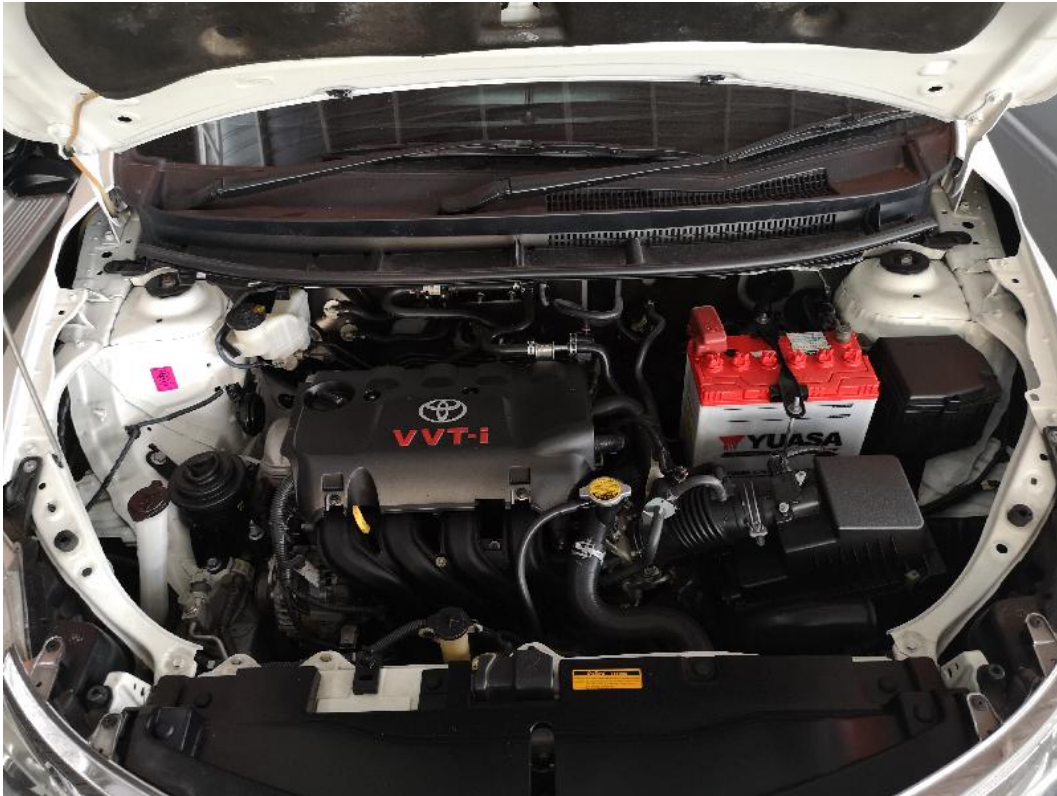
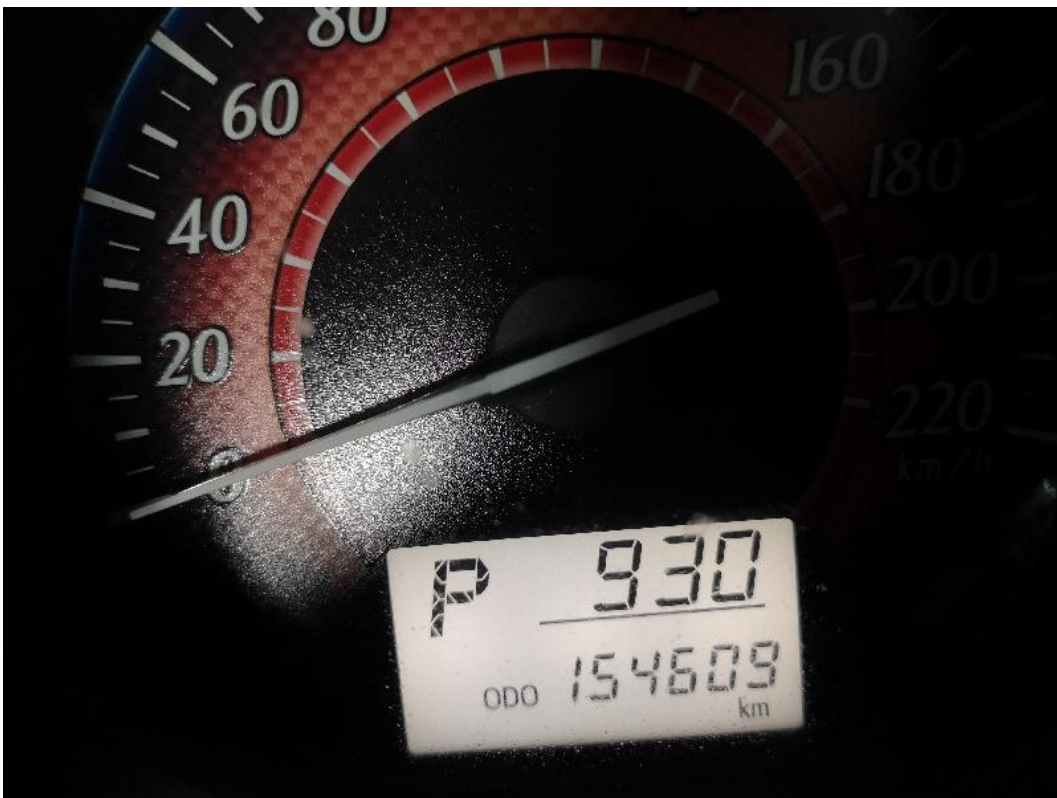
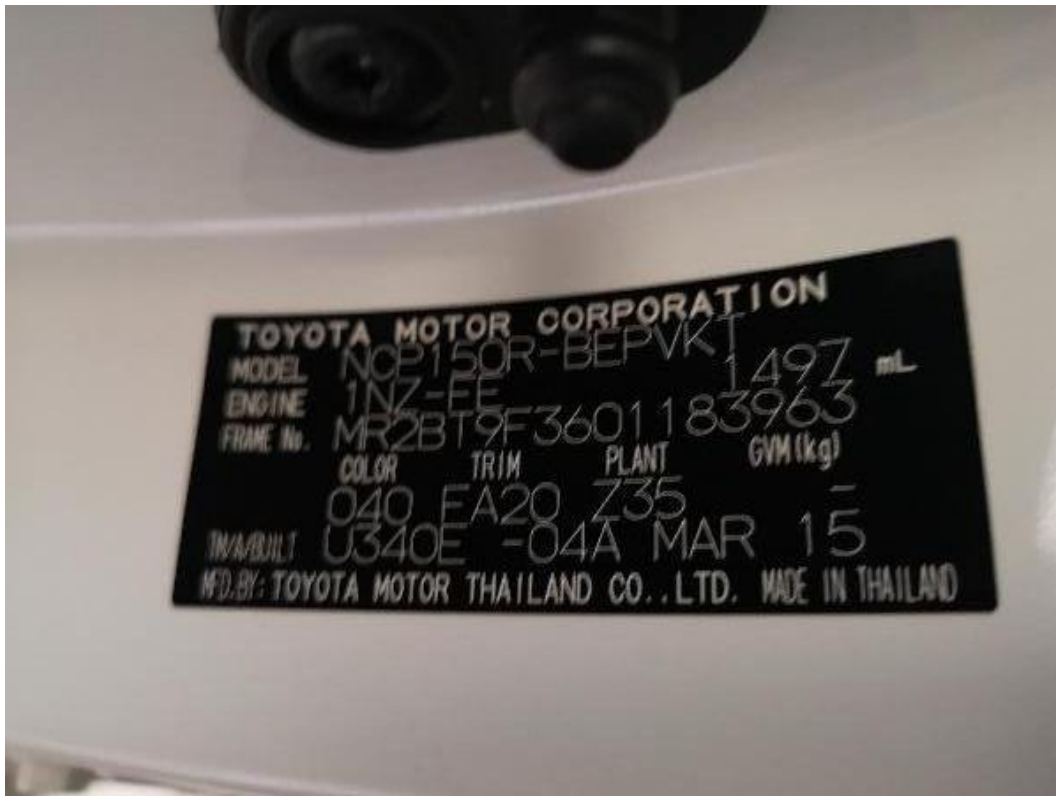
<p>Front left fender</p> <p>★★★★★</p>	<p>Bonnet / hood</p> <p>★★★★★</p>	<p>Front bumper</p> <p>★★★★★</p>	<p>Front right fender</p> <p>★★★★★</p>	<p>[หน้าต่าง] กระจกหน้ารถ แดก S กระจกหน้ารถ หินกระเด็น ทั้งหมด</p> <p>[เบา] Left head light หมอก ชूंมัว บางส่วน Right head light หมอก ชूंมัว บางส่วน</p> <p>[ภายใน] Headliner สปรก S</p>		
<p>Front left tire, alloy wheel, wheel cover ร่องยางระดับ 7</p> <p>★★★★★</p>			<p>Front right tire, alloy wheel, wheel cover ร่องยางระดับ 7</p> <p>★★★★★</p>			
<p>Front left door</p> <p>★★★★★</p>			<p>Front right door</p> <p>★★★★★</p>			
<p>Left side step / side spoiler</p> <p>★★★★★</p>			<p>Right side step / side spoiler</p> <p>★★★★★</p>			
<p>Rear left door</p> <p>★★★★★</p>			<p>Rear right door</p> <p>★★★★★</p>			
<p>Left back tire, alloy wheel, wheel cover ร่องยางระดับ 7</p> <p>★★★★★</p>			<p>Right front tire, alloy wheel, wheel cover ร่องยางระดับ 7</p> <p>★★★★★</p>

<p>Left back fender</p> <p>★★★★★</p>			<p>Right back fender</p> <p>★★★★★</p>			
<p>Roof</p> <p>★★★★★</p>			<p>Trunk lid / boot lid</p> <p>★★★★★</p>		<p>Back rear spoiler & under spoiler</p> <p>★★★★★</p>	<p>Back rear bumper</p> <p>★★★★★</p>
<p>Dashboard</p> <p>★★★★★</p>					<p>Steering wheel</p> <p>★★★★☆</p>	
<p>Front left seat</p> <p>★★★★★</p>					<p>Front right seat</p> <p>★★★★☆</p>	
<p>Front and back left door trim</p> <p>★★★★★</p>					<p>Front and back right door trim</p> <p>★★★★★</p>	
<p>Rear seat</p> <p>★★★★★</p>					<p>Console</p> <p>★★★★★</p>	
					<p>Luggage room</p> <p>★★★★★</p>

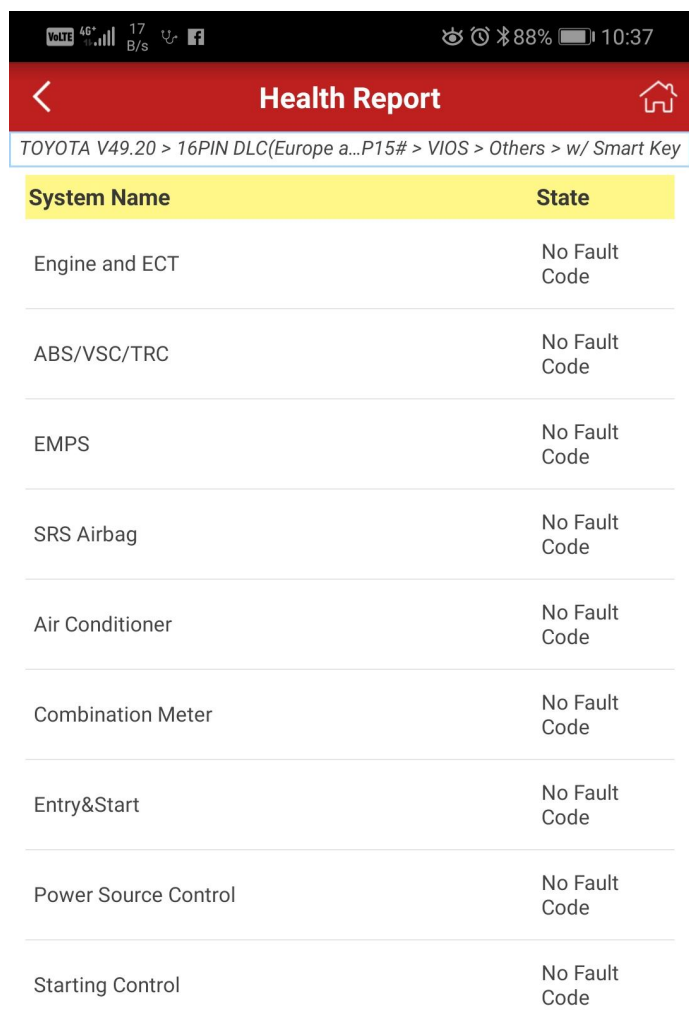
การวินิจฉัย CP 1

System Name	State
Engine and ECT	No Fault Code
ABS/VSC/TRC	No Fault Code
EMPS	No Fault Code
SRS Airbag	No Fault Code
Air Conditioner	No Fault Code
Combination Meter	No Fault Code
Entry&Start	No Fault Code
Power Source Control	No Fault Code
Starting Control	No Fault Code
