U-Car Grading Report

U-car Grading Report

รุ่น	HONDA CITY 1.5 SV		
สี	Silver	หมายเลขทะเบียน (Plate number)	2กฏ5485
รุ่นปี	2013	เลขไมล์	75,470กม.
แบบ	เลขตัวถัง	MRHGM2660CP327211	
หมายเหตุ	ทำสีใหม่ด้วยสีเดิม

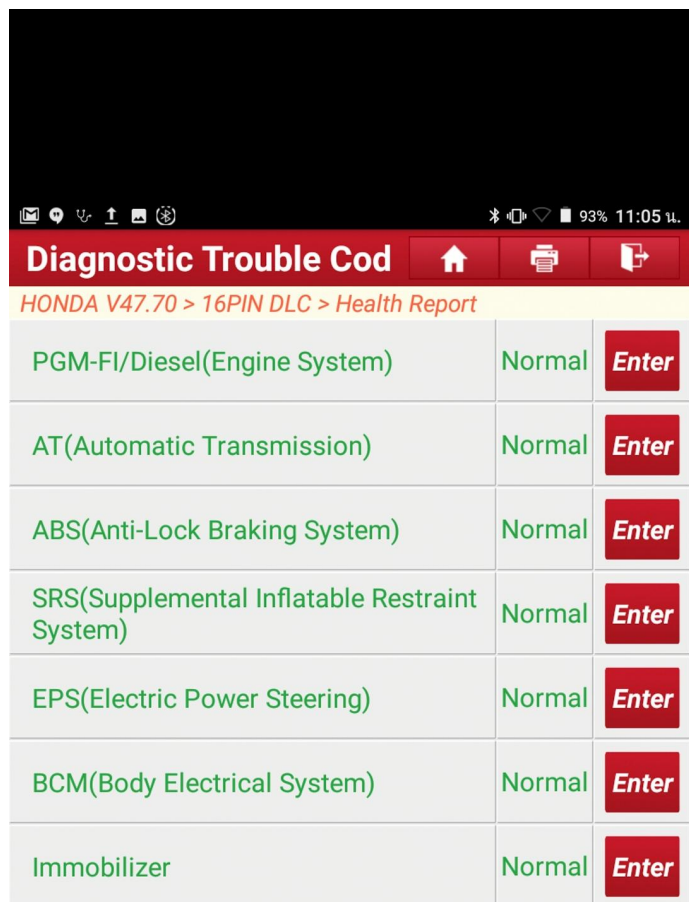
การวินิจฉัย CP 1

The screenshot shows a mobile application interface for a diagnostic tool. At the top, there is a status bar with icons for signal, Wi-Fi, battery (93%), and time (11:05). Below the status bar is a red header with the text "Diagnostic Trouble Cod" and three navigation icons: a home icon, a printer icon, and a share icon. Underneath the header is a yellow banner with the text "HONDA V47.70 > 16PIN DLC > Health Report". The main content is a table with seven rows, each representing a different vehicle system. Each row has three columns: the system name, the status (all are "Normal"), and a red button labeled "Enter".

System	Status	Action
PGM-FI/Diesel(Engine System)	Normal	Enter
AT(Automatic Transmission)	Normal	Enter
ABS(Anti-Lock Braking System)	Normal	Enter
SRS(Supplemental Inflatable Restraint System)	Normal	Enter
EPS(Electric Power Steering)	Normal	Enter
BCM(Body Electrical System)	Normal	Enter
Immobilizer	Normal	Enter
