# U-Car Grading Report

รายงานผลการตรวจเช็คสภาพรถยนต์  
ภายใต้การดูแลของสมาคมการประเมินสภาพรถยนต์ประเทศญี่ปุ่น

| รุ่น | TOYOTA VIOS 1.5 G | | |
| แบบ | เลขตัวถัง | MR2BT9F3601092076 | |

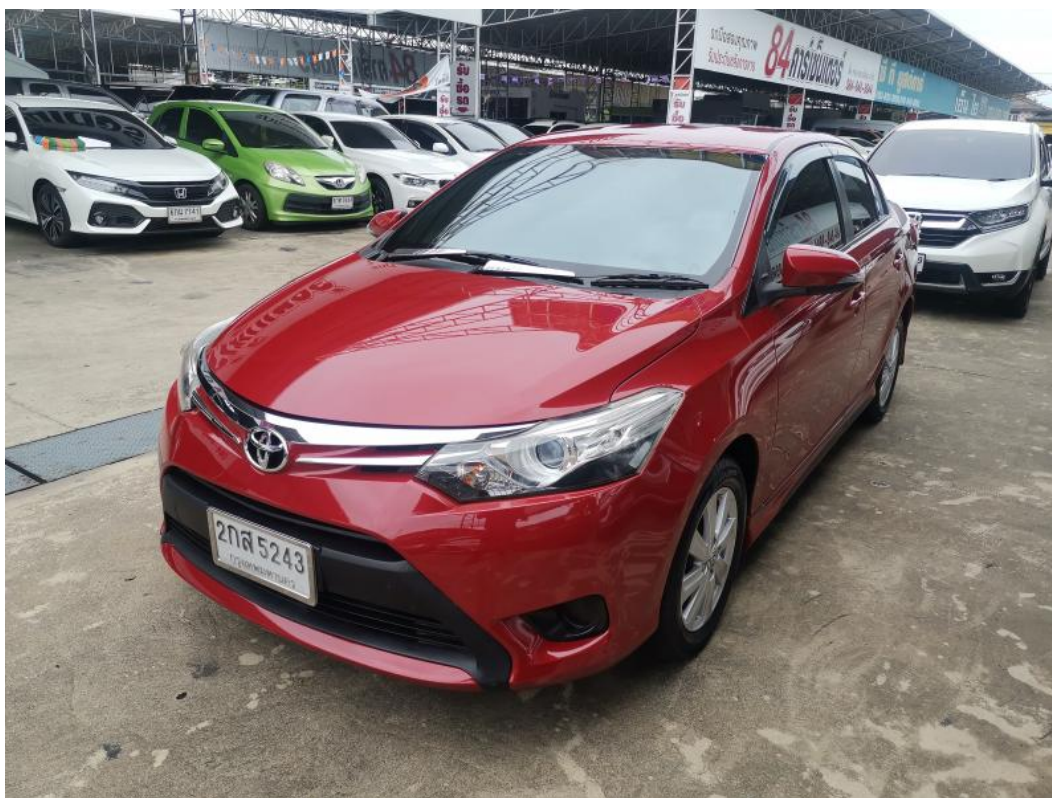
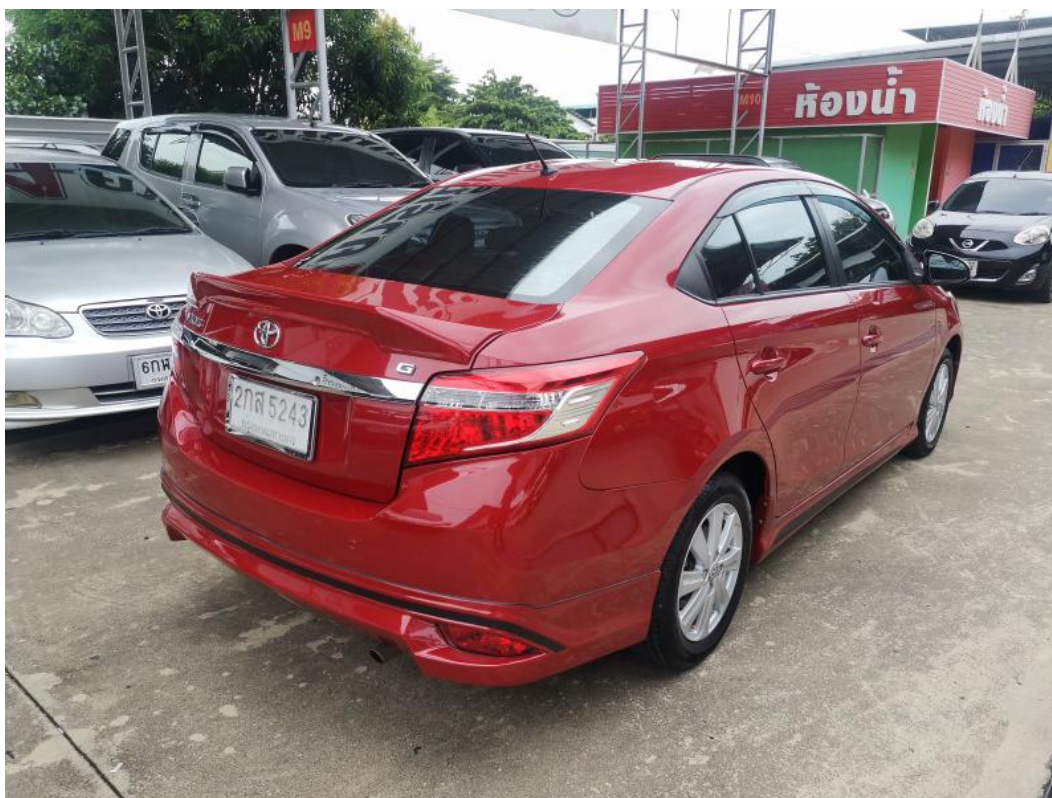
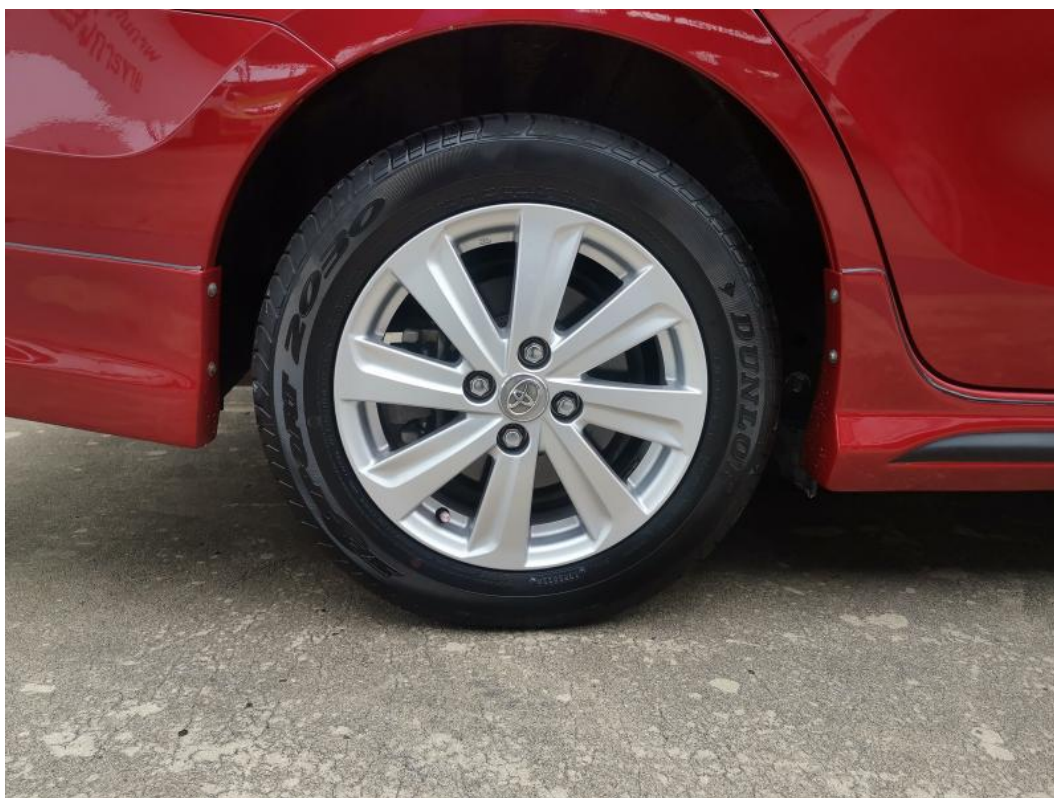
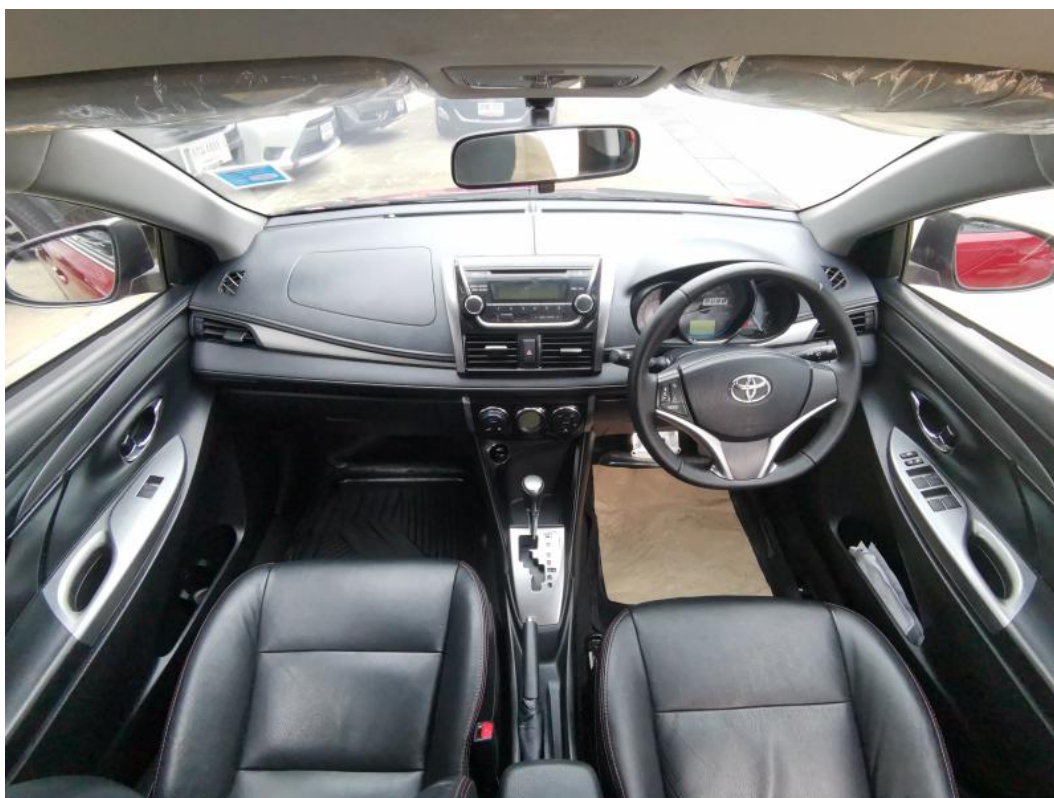
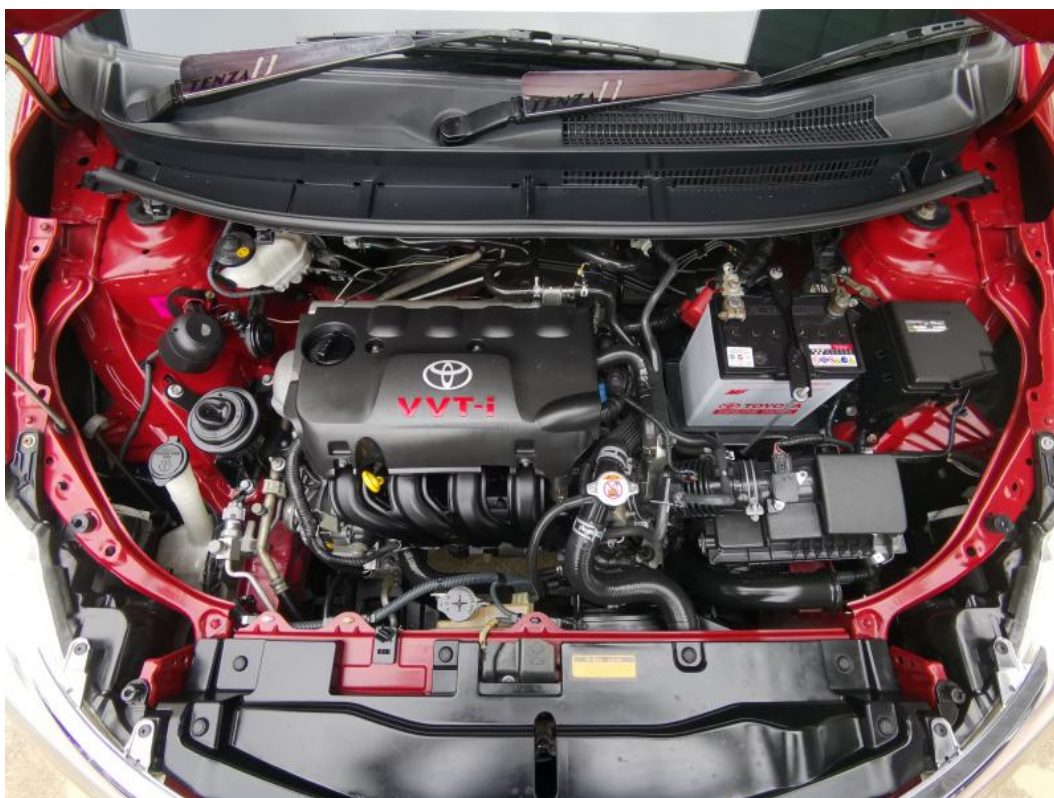
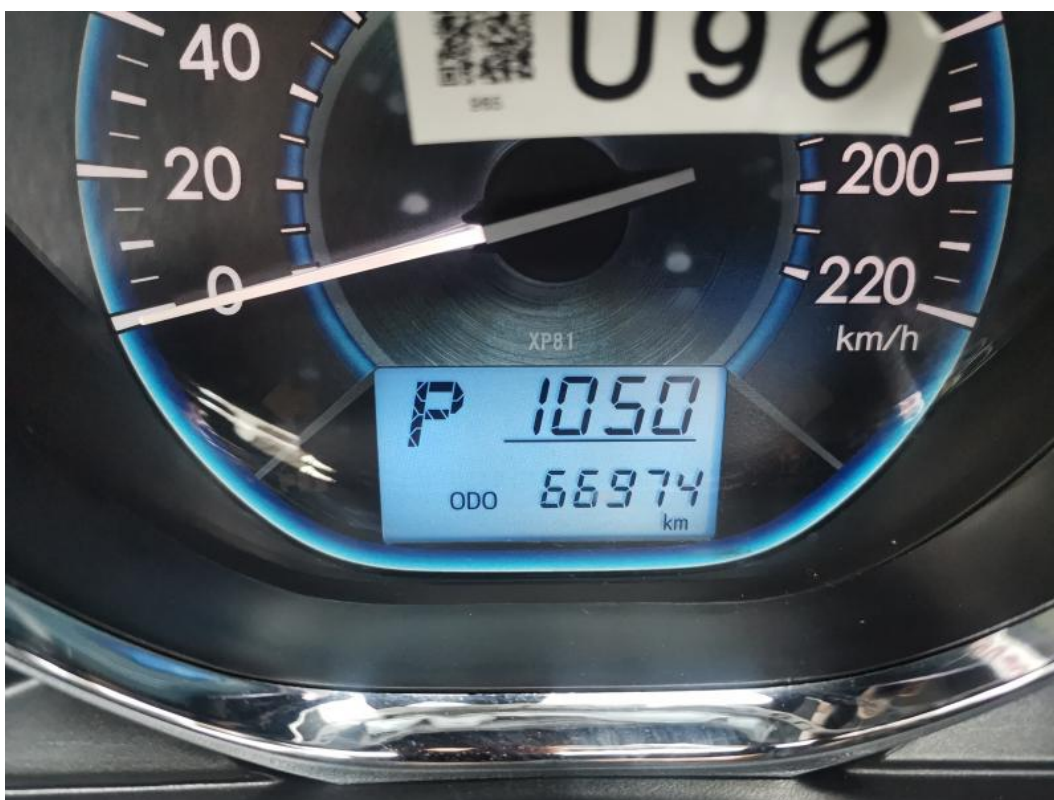
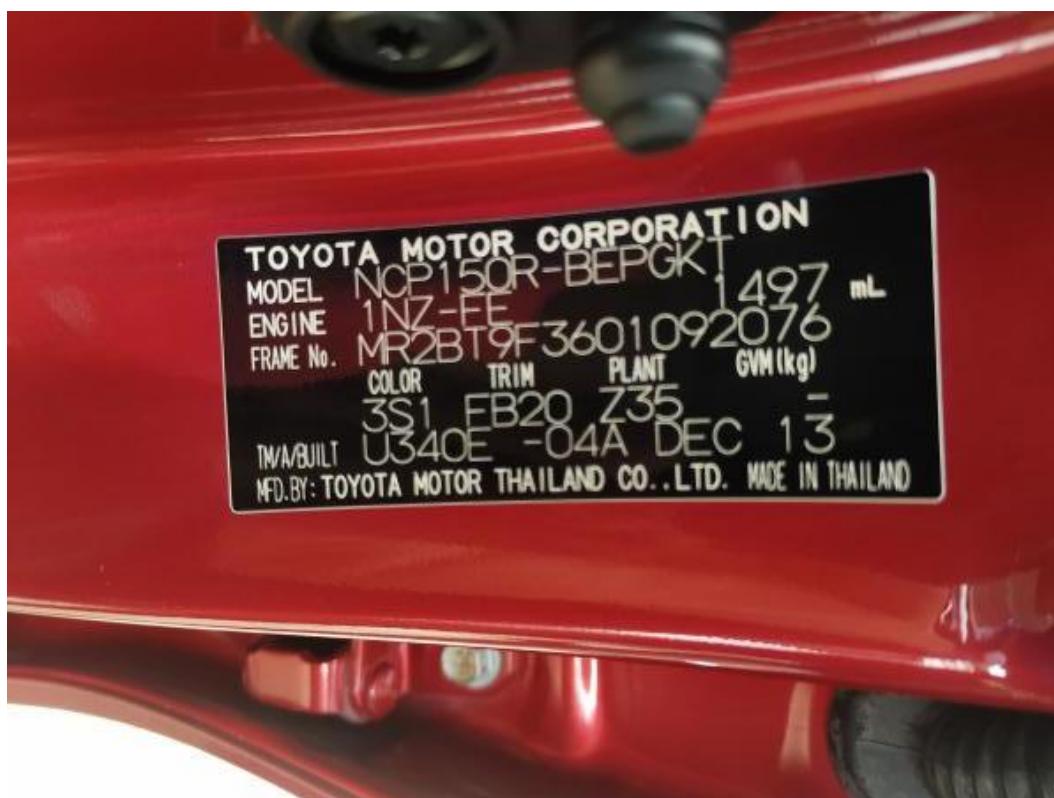
| หมายเหตุ | ทำสีใหม่ด้วยสีเดิม | | |

| <div>Front left fender</div> <div>★★★★★</div> <div>Front left tire, alloy wheel, wheel cover</div> <div>★★★★★</div> <div>Front left door</div> <div>★★★★★</div> <div>Left side step / side spoiler</div> <div>★★★★★</div> <div>Rear left door</div> <div>★★★★★</div> <div>Left back tire, alloy wheel, wheel cover</div> <div>★★★★★</div> <div>Left back fender</div> <div>★★★★★</div> <div>Roof</div> <div>★★★★★</div> | <div>Bonnet / hood</div> <div>★★★★★</div> <div>Front bumper</div> <div>★★★★★</div> <div>Trunk lid / boot lid</div> <div>★★★★★</div> <div>Back rear spoiler &amp; under spoiler</div> <div>★★★★★</div> | <div>Front right fender</div> <div>★★★★★</div> <div>Front right tire, alloy wheel, wheel cover</div> <div>★★★★★</div> <div>Front right door</div> <div>★★★★★</div> <div>Right side step / side spoiler</div> <div>★★★★★</div> <div>Rear right door</div> <div>★★★★★</div> <div>Right back tire, alloy wheel, wheel cover</div> <div>★★★★★</div> <div>Right back fender</div> <div>★★★★★</div> <div>Back rear bumper</div> <div>★★★★★</div> | <div>[บันทึก]</div> <div>ทำสีใหม่ด้วยสีเดิม</div> <div>[หน้าต่าง]</div> <div>กระจกหน้ารถ หินกระเด็น บางส่วน</div> <div>[ภายใน]</div> <div>ห้องของ สกปรก.รอยขีดข่วน บางส่วน</div> <div>การขับซี รอยย่น.รอยขีดข่วน มี</div> <div>ตกแต่งอื่นๆ รอยขีดข่วน บางส่วน</div> <div>Headliner คราบ S</div> <div>ตกแต่งอื่นๆ รอยย่น SS</div> <div>Headliner รอยย่น SS</div> |
| <div>Dashboard</div> <div>★★★★★</div> <div>Front left seat</div> <div>★★★★★</div> <div>Front and back left door trim</div> <div>★★★★★</div> <div>Rear seat</div> <div>★★★★★</div> | <div>Steering wheel</div> <div>★★★★★</div> <div>Front right seat</div> <div>★★★★☆</div> <div>Front and back right door trim</div> <div>★★★★★</div> <div>Console</div> <div>★★★★★</div> <div>Luggage room</div> <div>★★★★★</div> | <div>QR สำหรับรายงานการวินิจฉัย CP</div> <div> </div> <div><a href="http://npo-jaaa.or.jp/en/download/">http://npo-jaaa.or.jp/en/download/</a></div> | |
