U-Car Grading Report

U-car Grading Report

รุ่น	HONDA CR-V 1.6 E		
สี	สีขาว	หมายเลขทะเบียน (Plate number)	ขมก998
รุ่นปี	2017	เลขไมล์	91,448กม.
แบบ	เลขตัวถัง	MRHRW7810JP100639

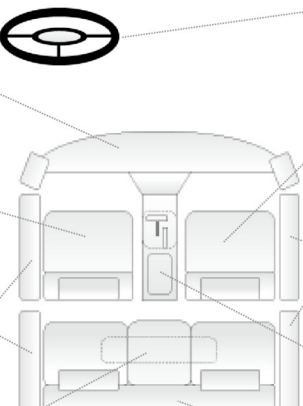
Dashboard ★★★★★		Steering wheel ★★★★★	
Front left seat ★★★★★		Front right seat ★★★★★	
Front and back left door trim ★★★★★		Front and back right door trim ★★★★★	
Rear seat ★★★★★		Console ★★★★★	
		Luggage room ★★★★★

[ภายใน]
ห้องของ สกปรก.รอยขีดข่วน บางส่วน
การขัดสี รอยย่น.รอยขีดข่วน มี
ตกแต่งอื่นๆ รอยขีดข่วน บางส่วน
Headliner รอยย่น SS
ตกแต่งอื่นๆ รอยย่น SS
