# U-Car Grading Report

รุ่น	TOYOTA CAMRY 2.4 HYBRID		
สี	สีฟ้า	หมายเลขทะเบียน (Plate number)	1ขจ9213
รุ่นปี	2010	เลขไมล์	131,321กม.
แบบ	เลขตัวถัง	MR053FK4000014256

เครื่องยนต์	สภาพดี
วันที่ตรวจสอบ	2023/1/19
สาขา	84 Car center
ที่อยู่	ตลิ่งชัน กรุงเทพฯ

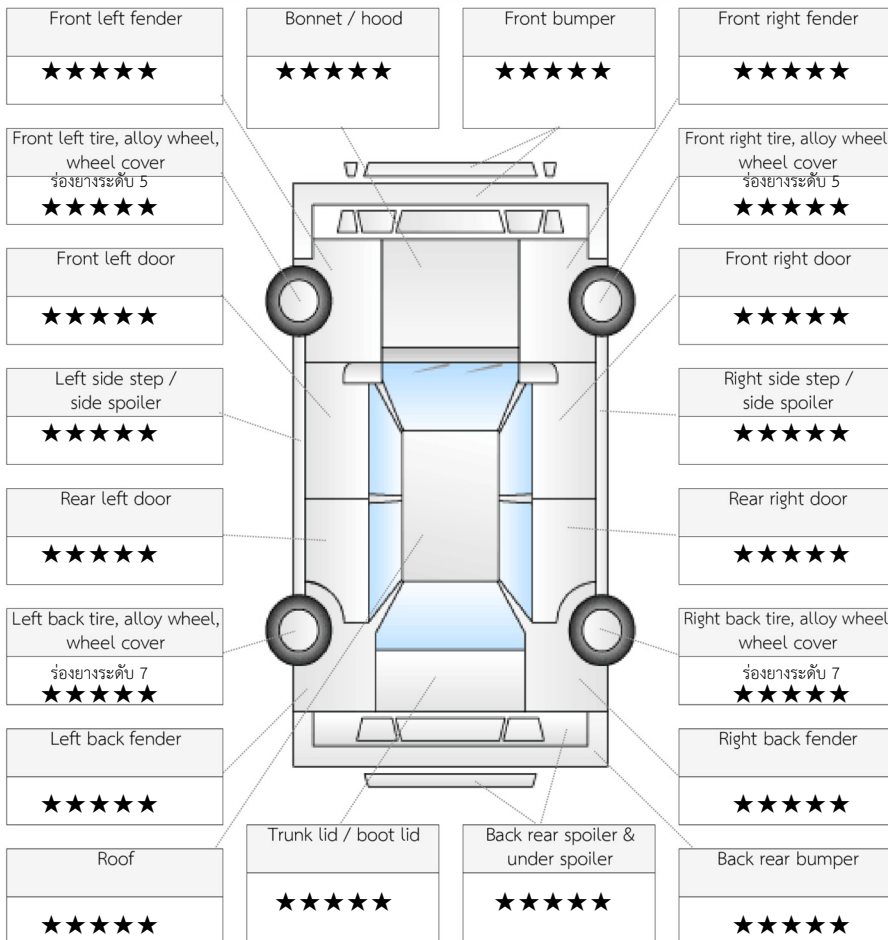
[บันทึก]  
 คันหมอน้ำ ฟันสี มี  
 ทำสีใหม่ด้วยสีเดิม  
 คันหมอน้ำ ความเสียหาย มี

[หน้าต่าง]  
 กระจกหน้ารถ หินกะเทาะ บางส่วน

[ภายใน]  
 ห้องเก็บสัมภาระ สกปรก.รอยขีดข่วน บางส่วน  
 หัวเกียร์ รอยย่น/ถลอก มี  
 แผงพลาสติกอื่นๆ รอยขีดข่วน บางส่วน  
 ผ้าหลังคา คราบ เล็ก  
 แผงพลาสติกอื่นๆ รอยย่น เล็กน้อย  
 ผ้าหลังคา รอยย่น เล็กน้อย
