U-Car Grading Report

U-car Grading Report

รุ่น	TOYOTA COROLLA CROSS 1.8		
สี	สีเทา	หมายเลขทะเบียน (Plate number)	กข2002
รุ่นปี	2021	เลขไมล์	32,370กม.
แบบ	เลขตัวถัง	MR2KZAAGX00028333

เครื่องยนต์	สภาพดี
วันที่ตรวจสอบ	2023/7/19
สาขา	Netr Phetchaburi (Phetchaburi)
ที่อยู่	เมือง เพชรบุรี

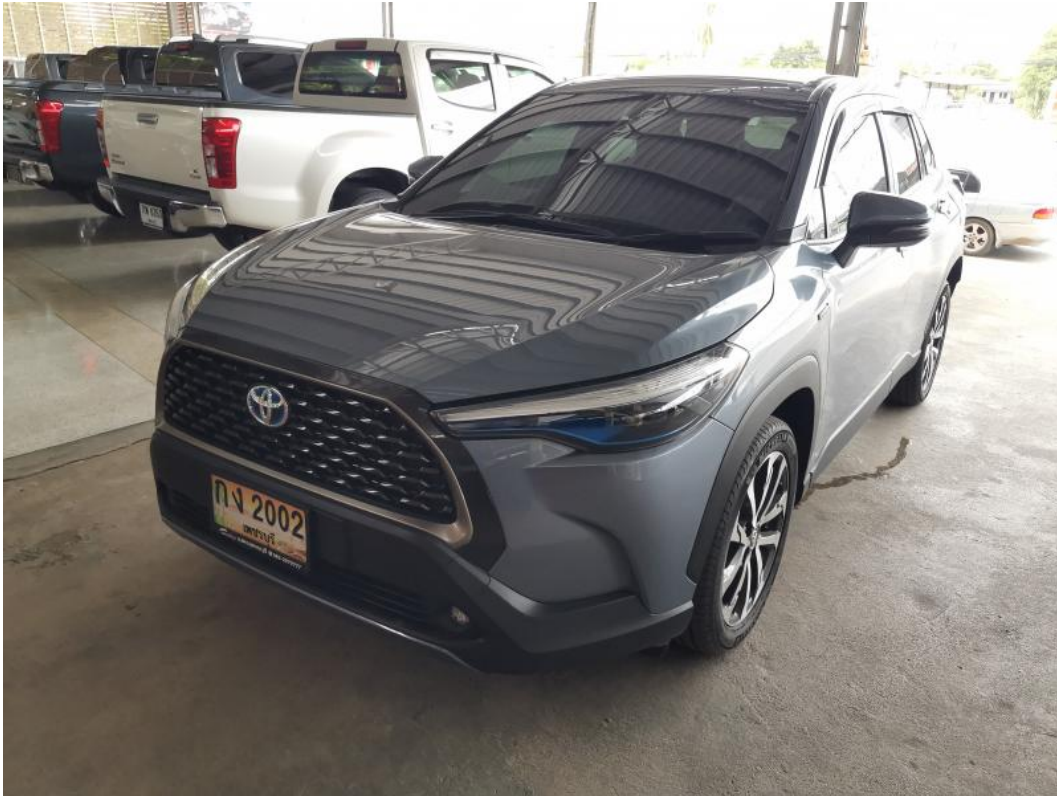
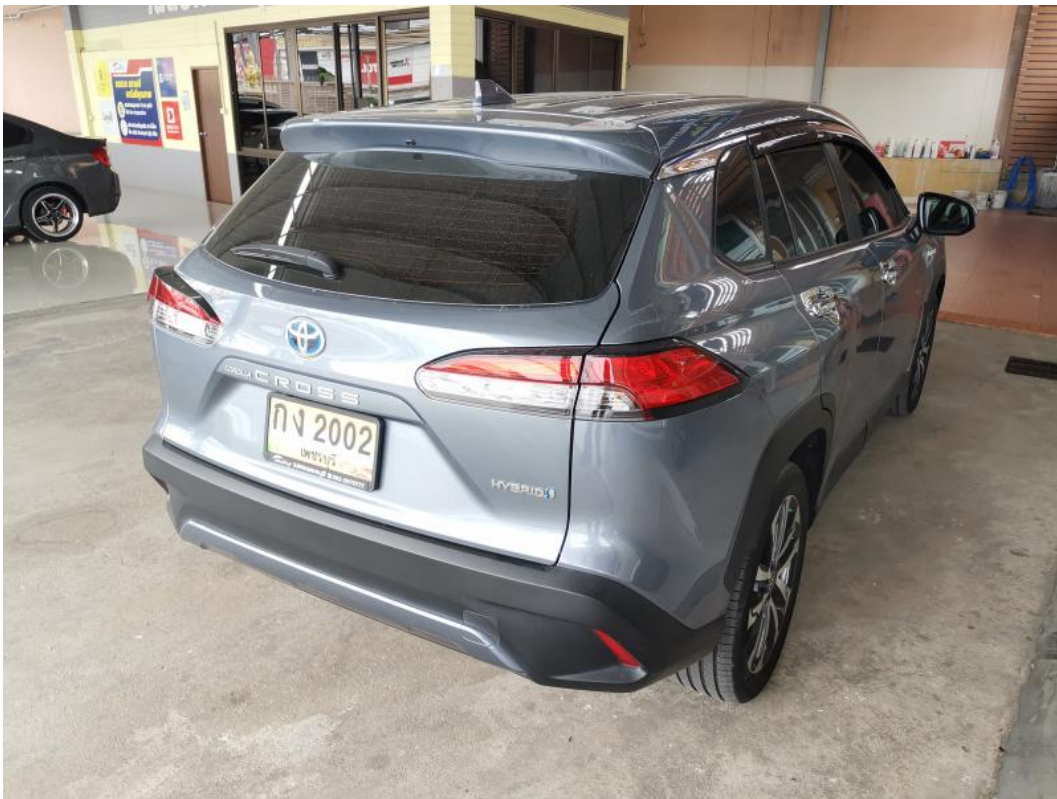
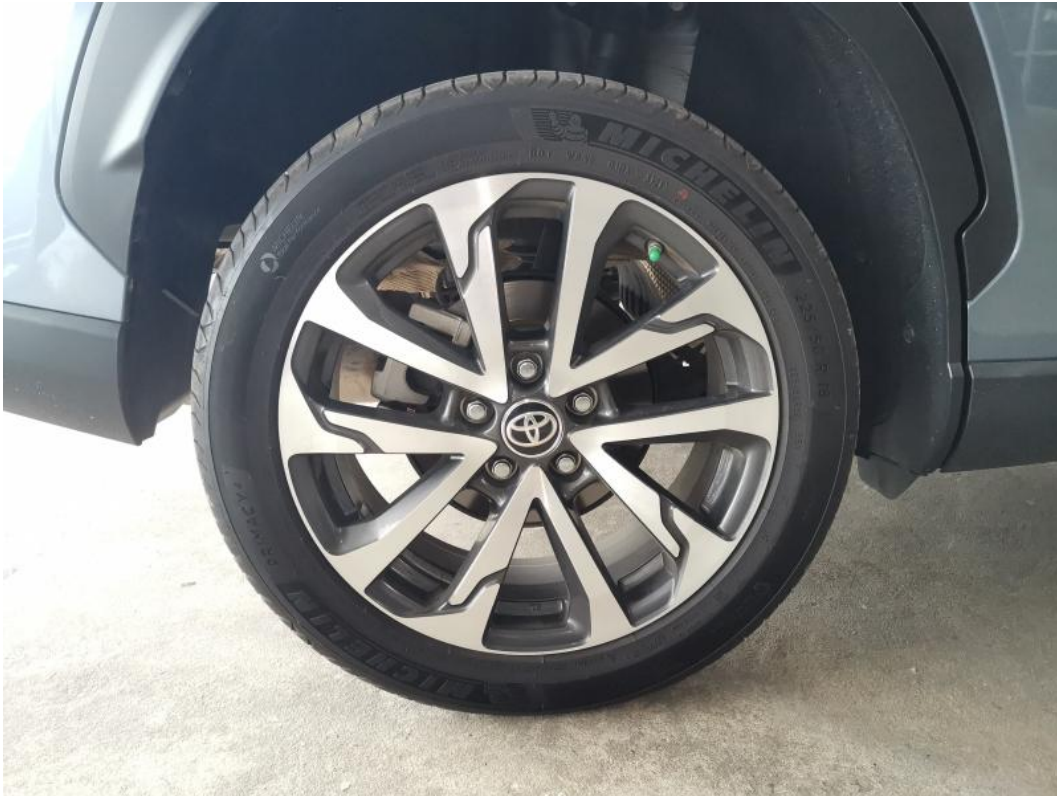
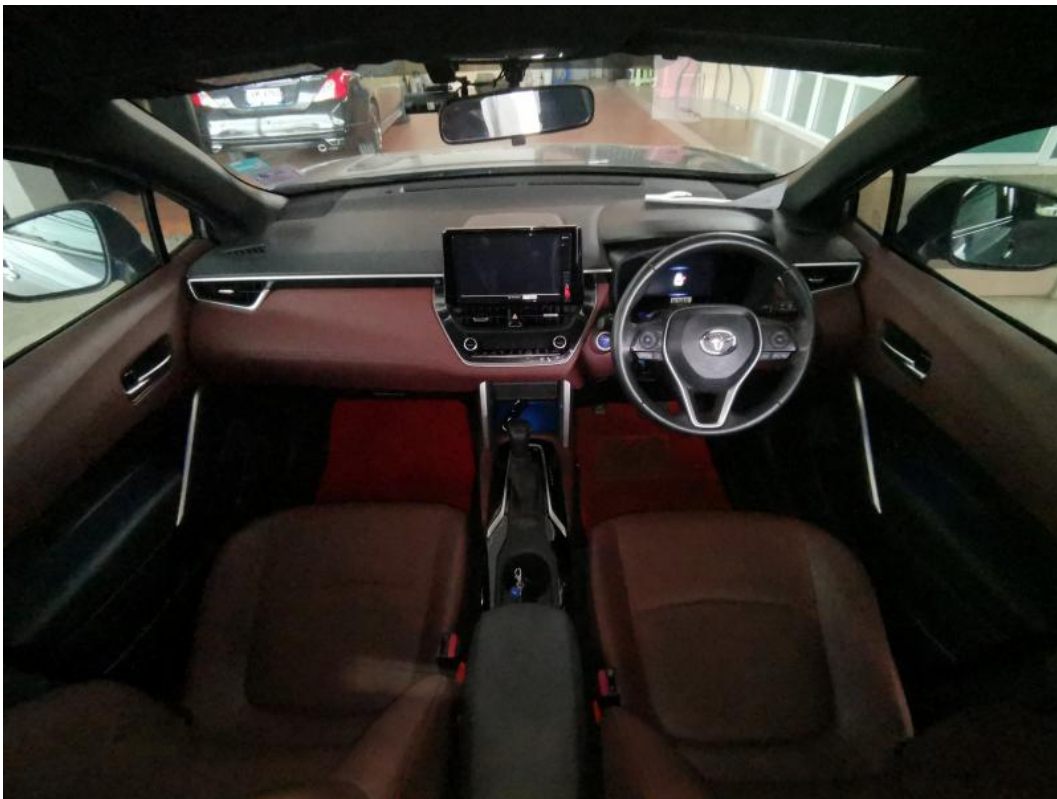
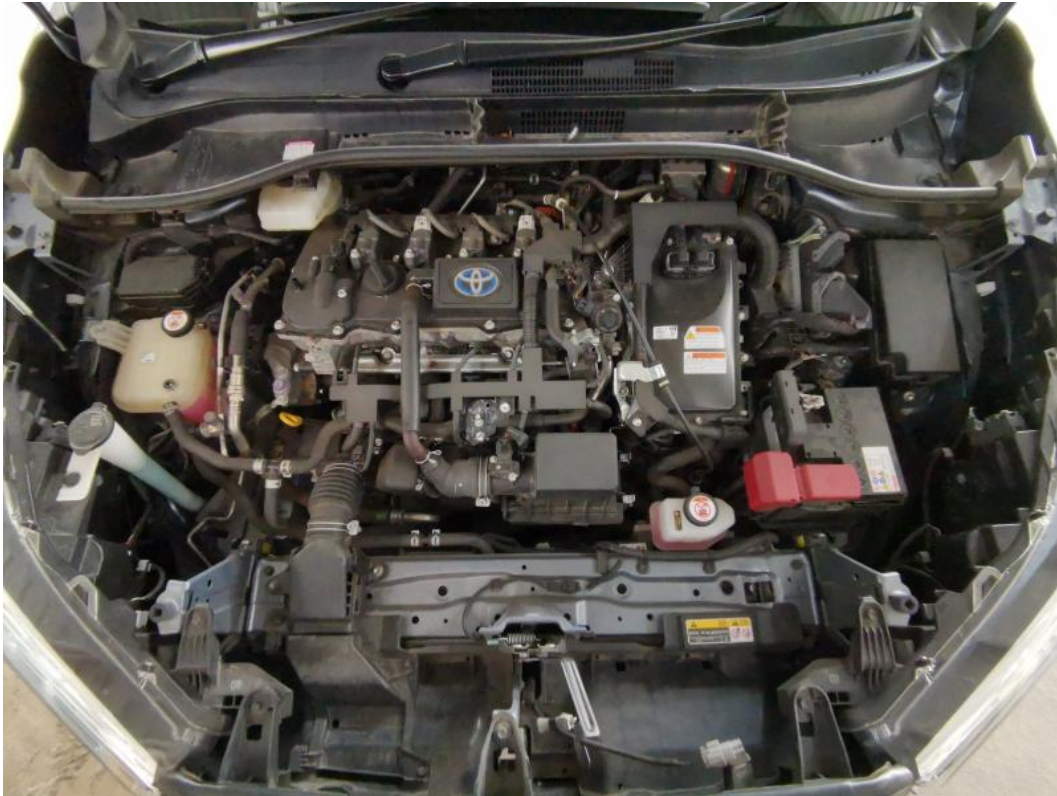
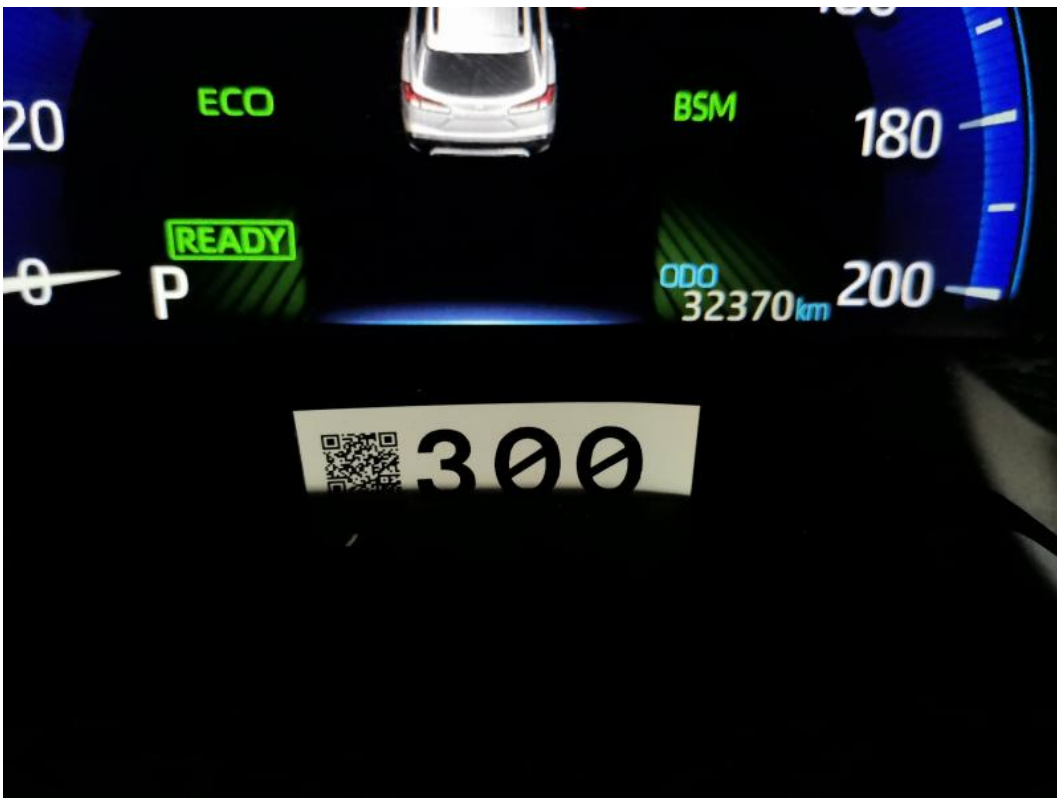
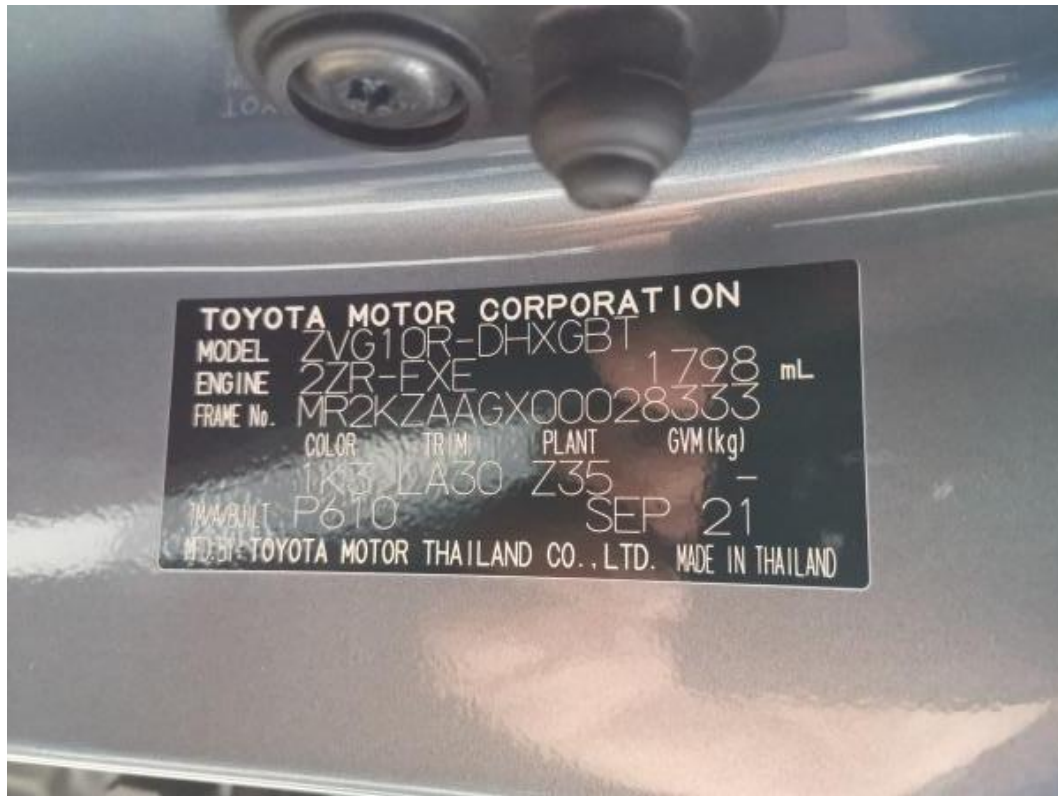
Front left fender ★★★★★	Bonnet / hood ★★★★★	Front bumper ★★★★★	Front right fender ★★★★★	
Front left tire, alloy wheel, wheel cover ตัวอย่างระดับ 9 ★★★★★			Front right tire, alloy wheel, wheel cover ตัวอย่างระดับ 9 ★★★★★	
Front left door ★★★★★			Front right door ★★★★★	
Left side step / side spoiler ★★★★★			Right side step / side spoiler ★★★★★	
Rear left door ★★★★★			Rear right door ★★★★★	
Left back tire, alloy wheel, wheel cover ตัวอย่างระดับ 9 ★★★★★			Right back tire, alloy wheel, wheel cover ตัวอย่างระดับ 9 ★★★★★	
Left back fender ★★★★★			Right back fender ★★★★★	
Roof ★★★★★	Trunk lid / boot lid ★★★★★	Back rear spoiler & under spoiler ★★★★★	Back rear bumper ★★★★★	
Dashboard ★★★★★			Steering wheel ★★★★★	
Front left seat ★★★★★			Front right seat ★★★★★	
Front and back left door trim ★★★★★			Front and back right door trim ★★★★★	
Rear seat ★★★★★			Console ★★★★★	
			Luggage room ★★★★★

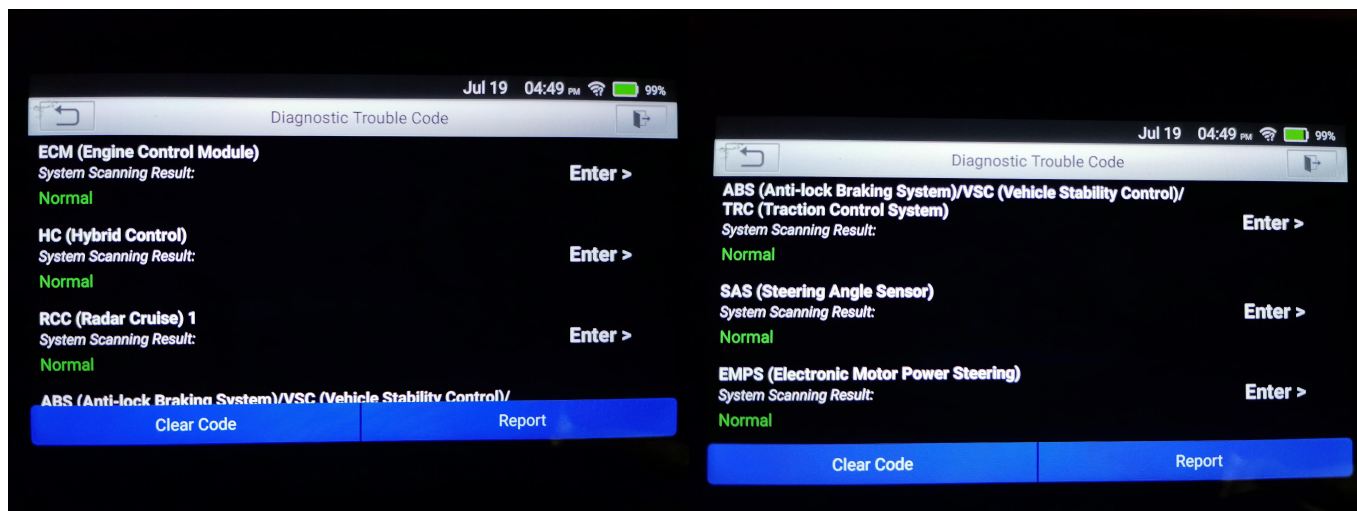
The image displays two side-by-side screenshots of a diagnostic tool's 'Diagnostic Trouble Code' screen. Both screenshots show a status bar at the top with the date 'Jul 19', time '04:49 PM', and battery level '99%'. The left screenshot shows the following systems and their scanning results:

- ECM (Engine Control Module)**: System Scanning Result: **Normal**
- HC (Hybrid Control)**: System Scanning Result: **Normal**
- RCC (Radar Cruise) 1**: System Scanning Result: **Normal**
- ABS (Anti-lock Braking System)/VSC (Vehicle Stability Control)/**: System Scanning Result: **Normal**

At the bottom of the left screenshot, there are two buttons: 'Clear Code' and 'Report'. The right screenshot shows the following systems and their scanning results:

- ABS (Anti-lock Braking System)/VSC (Vehicle Stability Control)/ TRC (Traction Control System)**: System Scanning Result: **Normal**
- SAS (Steering Angle Sensor)**: System Scanning Result: **Normal**
- EMPS (Electronic Motor Power Steering)**: System Scanning Result: **Normal**

At the bottom of the right screenshot, there are two buttons: 'Clear Code' and 'Report'. Each system entry in both screenshots has an 'Enter >' button to its right.
