U-Car Grading Report

U-car Grading Report

รุ่น	HYUNDAI STARIA 2.2		
สี	ดำ	หมายเลขทะเบียน (Plate number)	1นข6981
รุ่นปี	2021	เลขไมล์	42,668กม.
แบบ	เลขตัวถัง	KMJYD371MNU040972

เครื่องยนต์	สภาพดี
วันที่ตรวจสอบ	2024/3/28
สาขา	NL auto car (TTB)
ที่อยู่	สวนหลวง กรุงเทพมหานคร

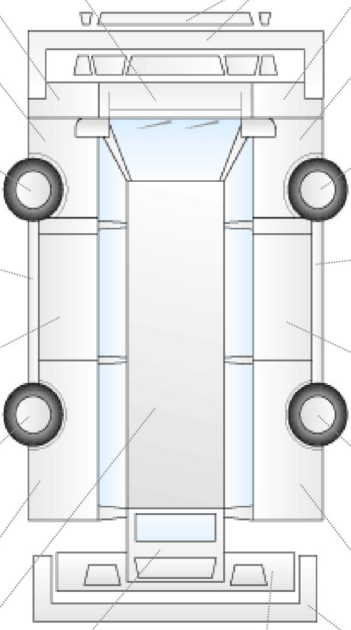
วันที่ตรวจสอบ	28 มีนาคม 2567	วันที่ตรวจสอบอีกครั้ง	
ระดับคุณภาพ			
EXTERIOR/ สภาพภายนอก		INTERIOR/ สภาพภายใน	
★ ★ ★ ★ ★		★ ★ ★ ★ ★	
<div style="margin-bottom: 5px;">Front left fender ★★★★★</div> <div style="margin-bottom: 5px;">Front left door ★★★★★</div> <div style="margin-bottom: 5px;">Front left tire, alloy wheel, wheel cover ร่องยางระดับ 9 ★★★★★</div> <div style="margin-bottom: 5px;">Left side step / side spoiler ★★★★★</div> <div style="margin-bottom: 5px;">Rear left door ★★★★★</div> <div style="margin-bottom: 5px;">Left back tire, alloy wheel, wheel cover ร่องยางระดับ 9 ★★★★★</div> <div style="margin-bottom: 5px;">Left back fender ★★★★★</div> <div style="margin-bottom: 5px;">Roof ★★★★★</div>

<div style="margin-bottom: 5px;">Front right fender ★★★★★</div> <div style="margin-bottom: 5px;">Front right door ★★★★★</div> <div style="margin-bottom: 5px;">Front right tire, alloy wheel, wheel cover ร่องยางระดับ 9 ★★★★★</div> <div style="margin-bottom: 5px;">Right side step / side spoiler ★★★★★</div> <div style="margin-bottom: 5px;">Rear right door ★★★★★</div> <div style="margin-bottom: 5px;">Right back tire, alloy wheel, wheel cover ร่องยางระดับ 9 ★★★★★</div> <div style="margin-bottom: 5px;">Right back fender ★★★★★</div> <div style="margin-bottom: 5px;">Back rear bumper ★★★★★</div>	<p>Can not OBD [ภายใน] แผงพลาสติกอื่นๆ รอยขีดข่วน บางส่วน แผงพลาสติกอื่นๆ รอยย่น เล็กน้อย</p>
