U-Car Grading Report

รายงานผลการตรวจเช็คสภาพรถยนต์
ภายใต้การดูแลของสมาคมการประเมินสภาพรถยนต์ประเทศไทย

รุ่น	TOYOTA Yaris 1.2 E		
สี	Silver	หมายเลขทะเบียน (Plate number)	3กถ640
รุ่นปี	2014	เลขไมล์	90,459กม.
แบบ	เลขตัวถัง	MR2K39F3701056235

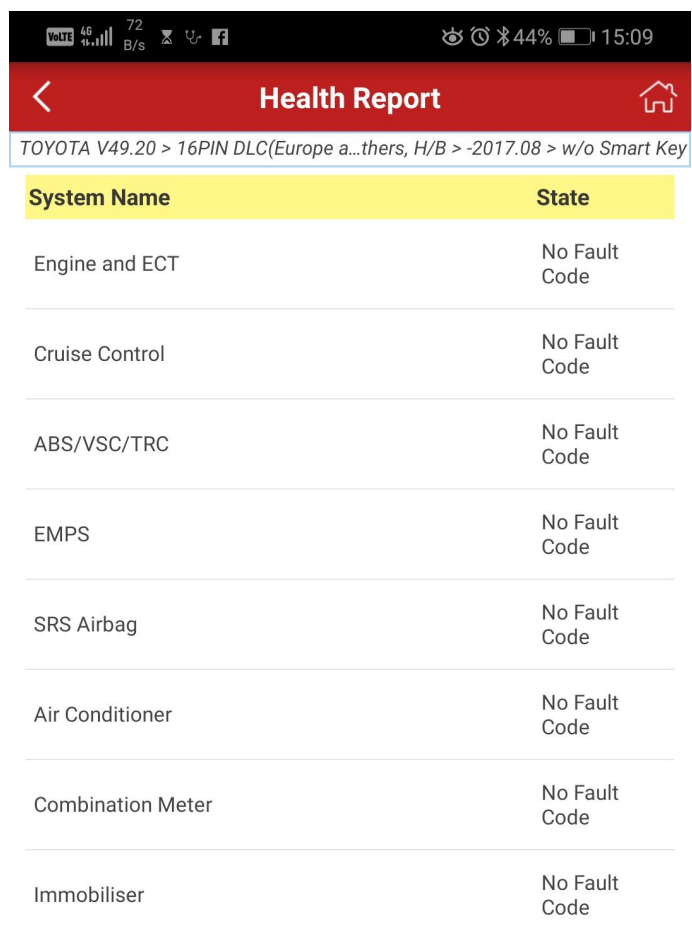
การวินิจฉัย CP 2

The screenshot shows a smartphone interface for a 'Health Report' application. At the top, there is a status bar with LTE signal, 72% battery, and the time 15:09. Below the status bar is a red navigation bar with a back arrow, the title 'Health Report', and a home icon. Underneath is a breadcrumb trail: 'TOYOTA V49.20 > 16PIN DLC(Europe a...thers, H/B > -2017.08 > w/o Smart Key'. The main content is a table with two columns: 'System Name' and 'State'. All systems listed have a state of 'No Fault Code'.

System Name	State
Engine and ECT	No Fault Code
Cruise Control	No Fault Code
ABS/VSC/TRC	No Fault Code
EMPS	No Fault Code
SRS Airbag	No Fault Code
Air Conditioner	No Fault Code
Combination Meter	No Fault Code
Immobiliser	No Fault Code
