# U-Car Grading Report

| รุ่น | TOYOTA VIGO G | | |
| รุ่นปี | 2013 | เลขไมล์ | 171,939กม. |

| วันที่ตรวจสอบ | 2019/9/12 |

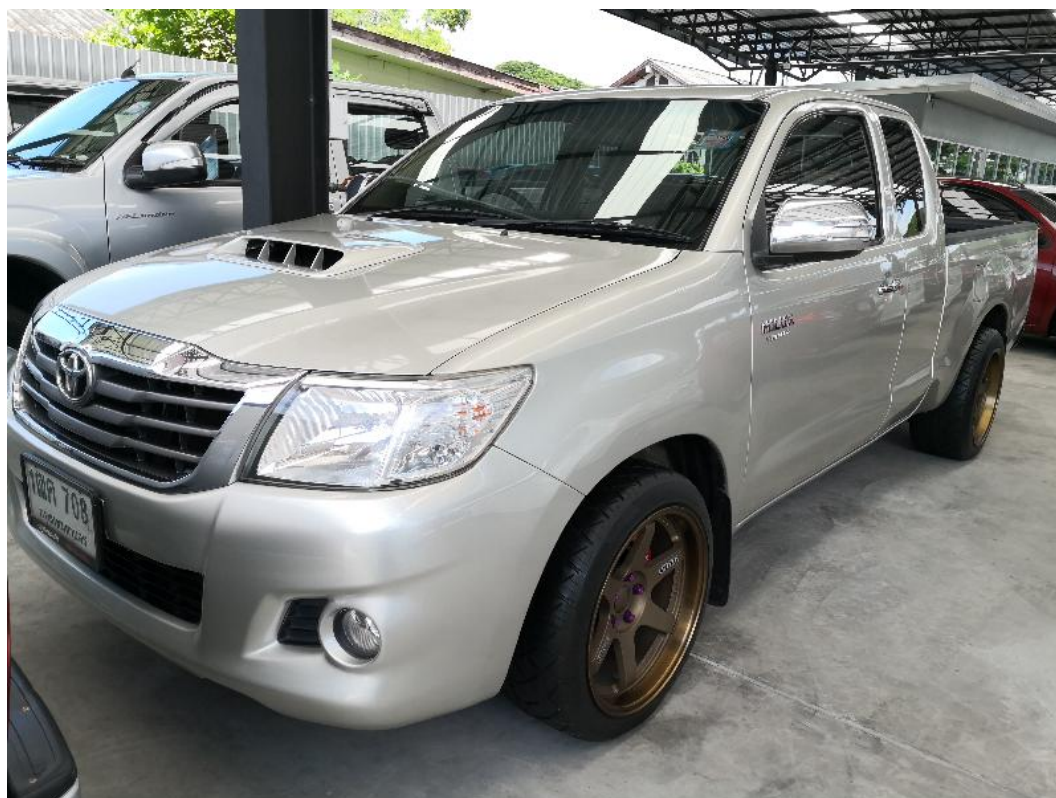
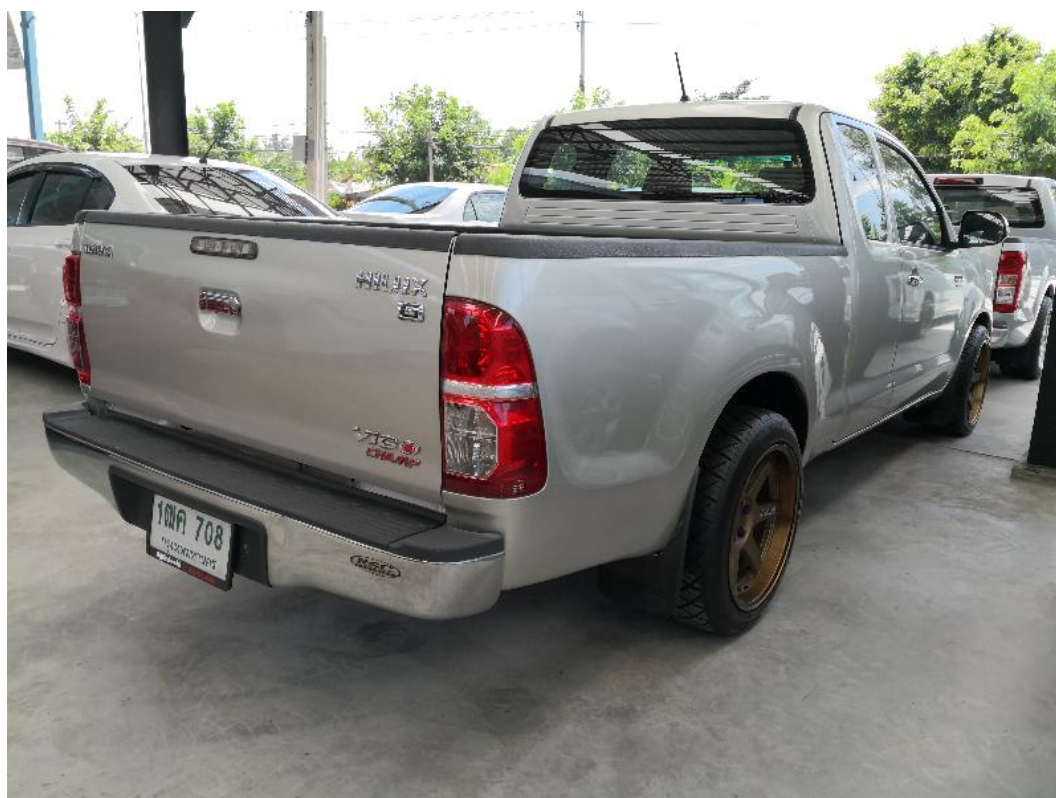
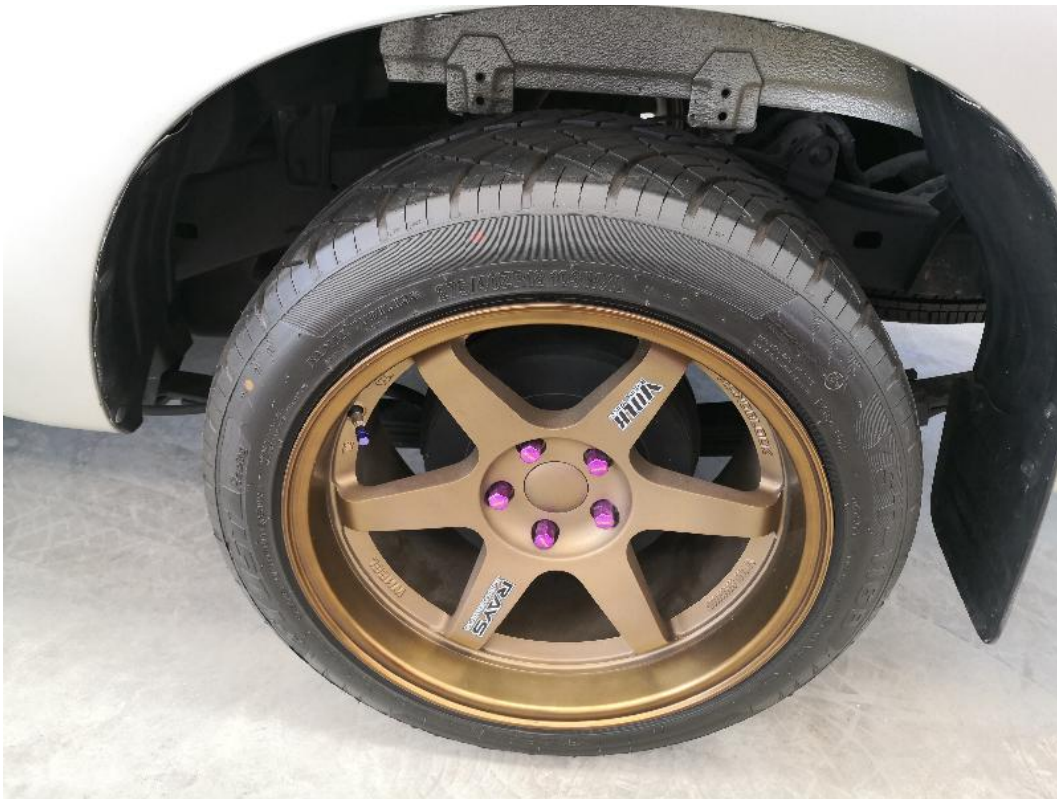
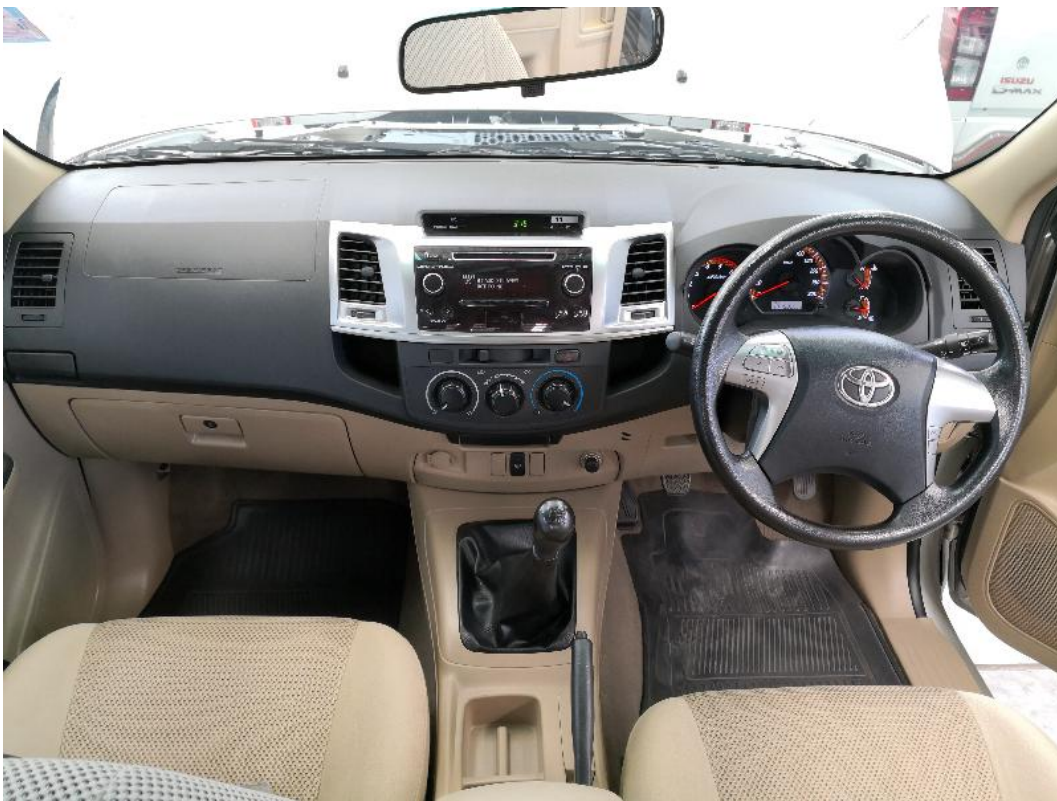
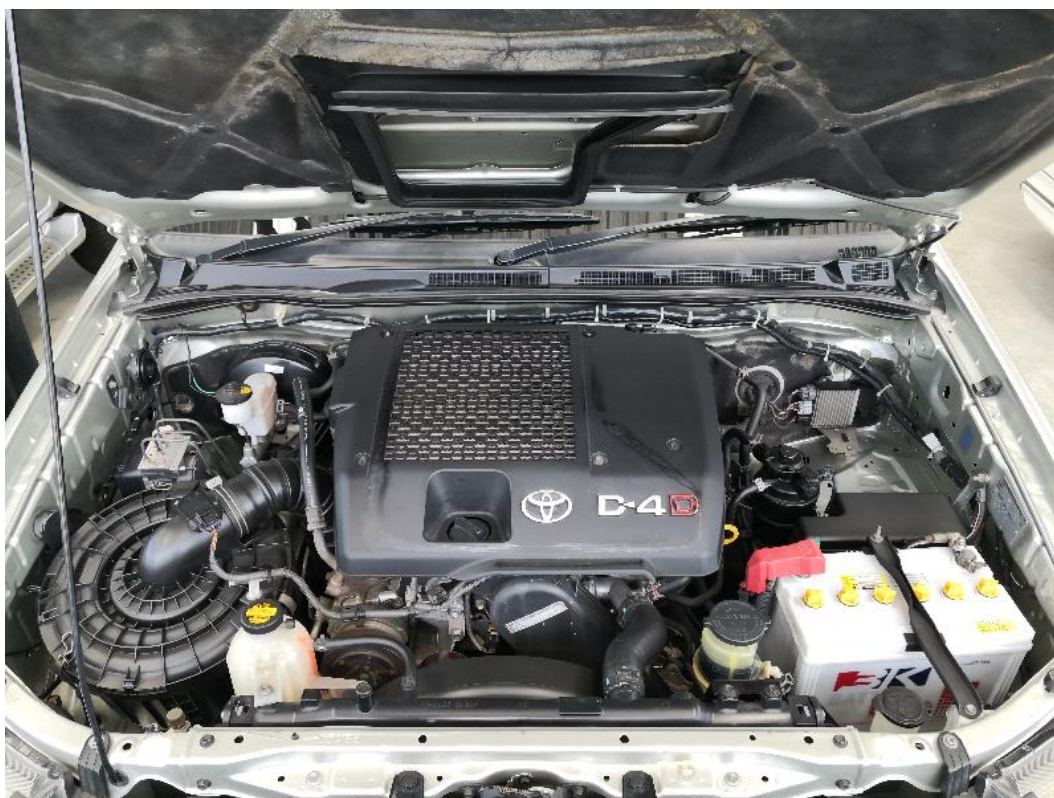
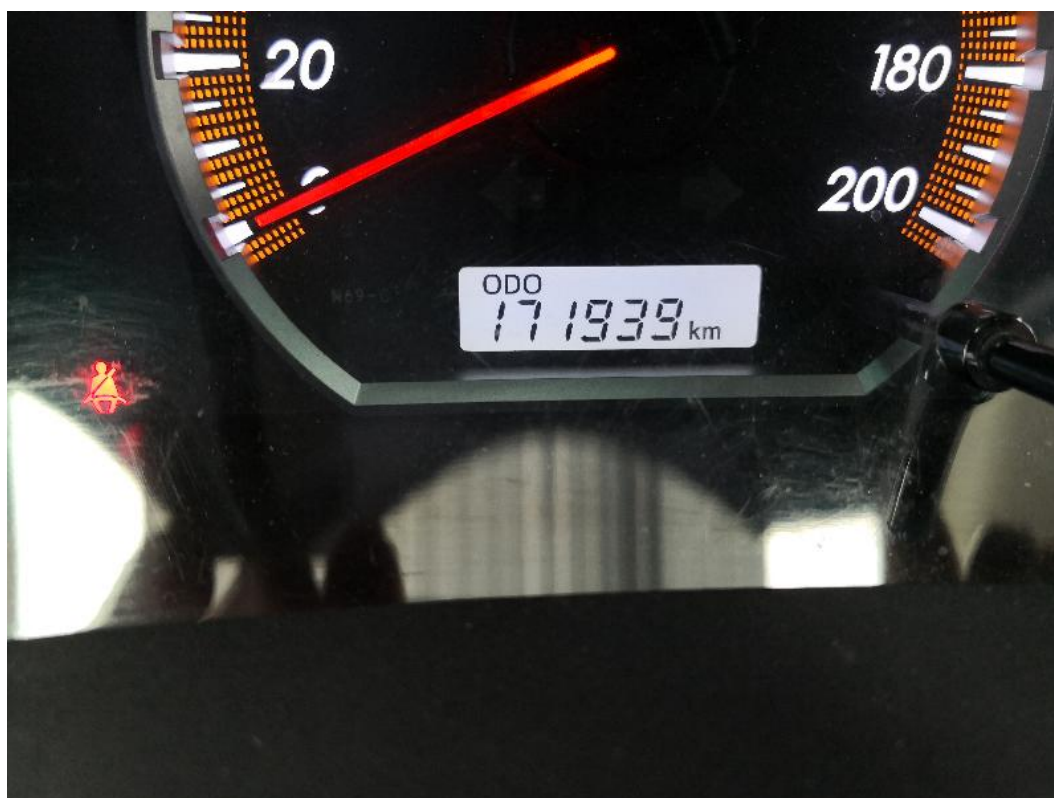
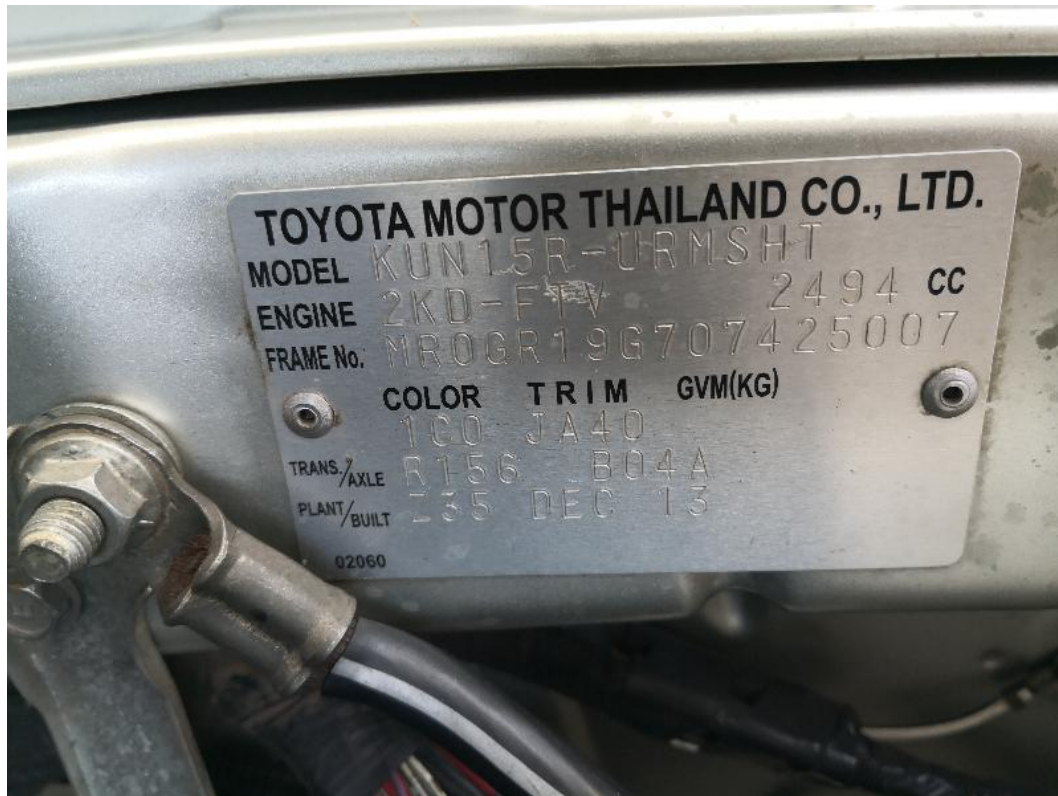
| Front left fender<br>★★★★★ | Bonnet / hood<br>★★★★★ | Front bumper<br>★★★★★ | Front right fender<br>★★★★★ | <div> <div>[บันทึก]</div> <div>ทำสีใหม่ด้วยสีเดิม</div> <div>[หน้าต่าง]</div> <div>กระจกหน้ารถ หินกระเด็น บางส่วน</div> <div>[เบาะ]</div> <div>Right tail lens หยตน้ำ มี</div> <div>[ภายใน]</div> <div>Headliner ใหม่ S</div> <div>การขับขี่ รอยย่น,รอยขีดข่วน มี</div> <div>Headliner สกปรก S</div> </div> | | | |
