# U-Car Grading Report

รายงานผลการตรวจเช็คสภาพรถยนต์  
ภายใต้การดูแลของสมาคมการประเมินสภาพรถยนต์ประเทศญี่ปุ่น

| รุ่น | HONDA BRIO AMAZE | | |
| รุ่นปี | 2013 | เลขไมล์ | 100,809กม. |

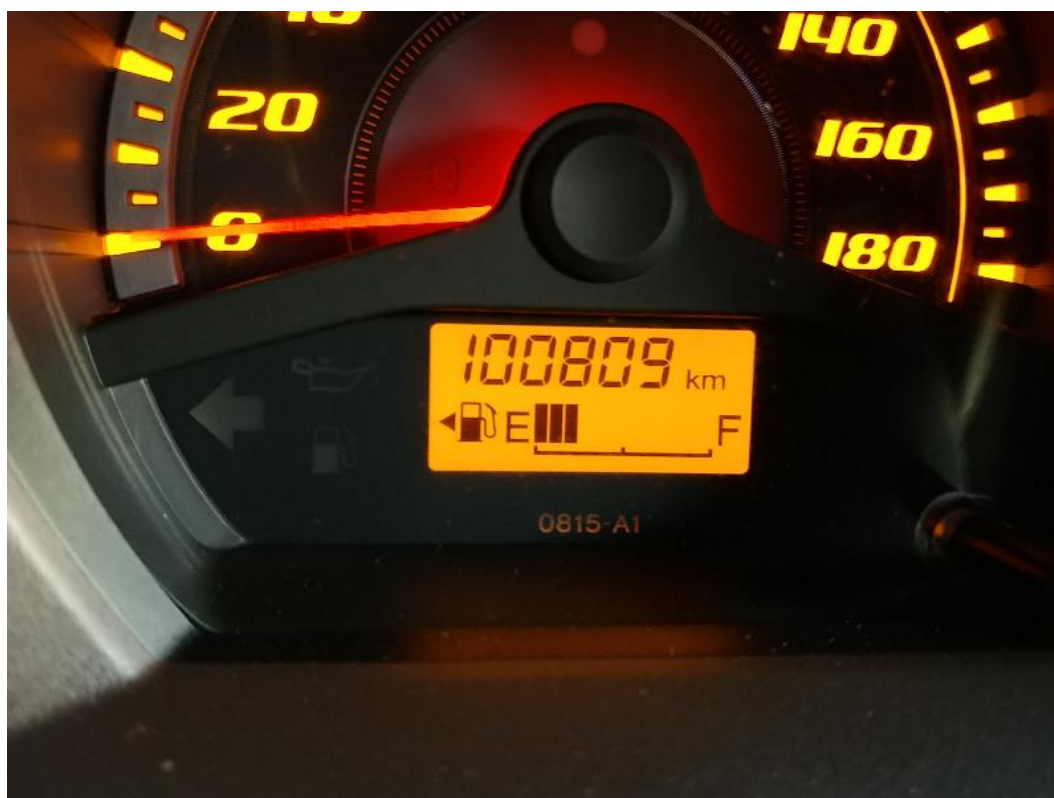
การวินิจฉัย CP 1

| Health Report | |
| PGM-FI/Diesel(Engine System) | No Fault Code |
| AT(Automatic Transmission) | No Fault Code |
| ABS(Anti-Lock Braking System) | No Fault Code |
| SRS(Supplemental Inflatable Restraint System) | No Fault Code |
| EPS(Electric Power Steering) | No Fault Code |
| BCM(Body Electrical System) | No Fault Code |
