# U-Car Grading Report

# U-car Grading Report

รุ่น	ISUZU D MAX 2.5		
สี	Black	หมายเลขทะเบียน (Plate number)	บล4946
รุ่นปี	2013	เลขไมล์	184,490กม.
แบบ	เลขตัวถัง	MP1TFR86JDG006956

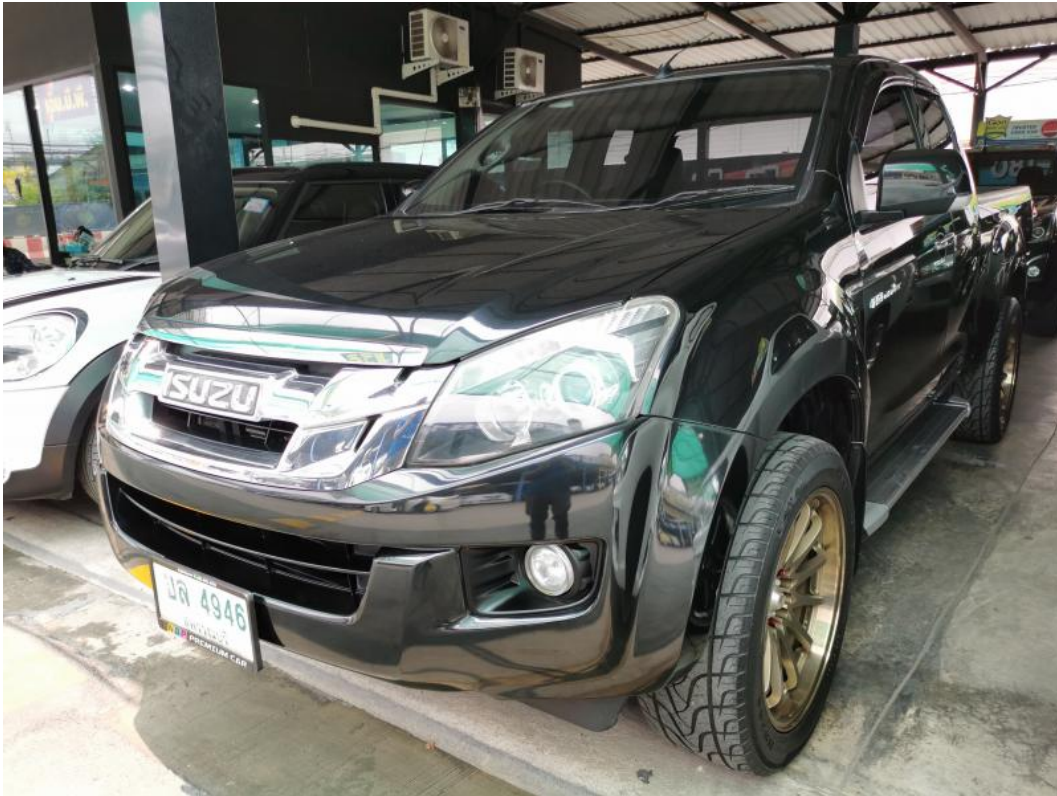
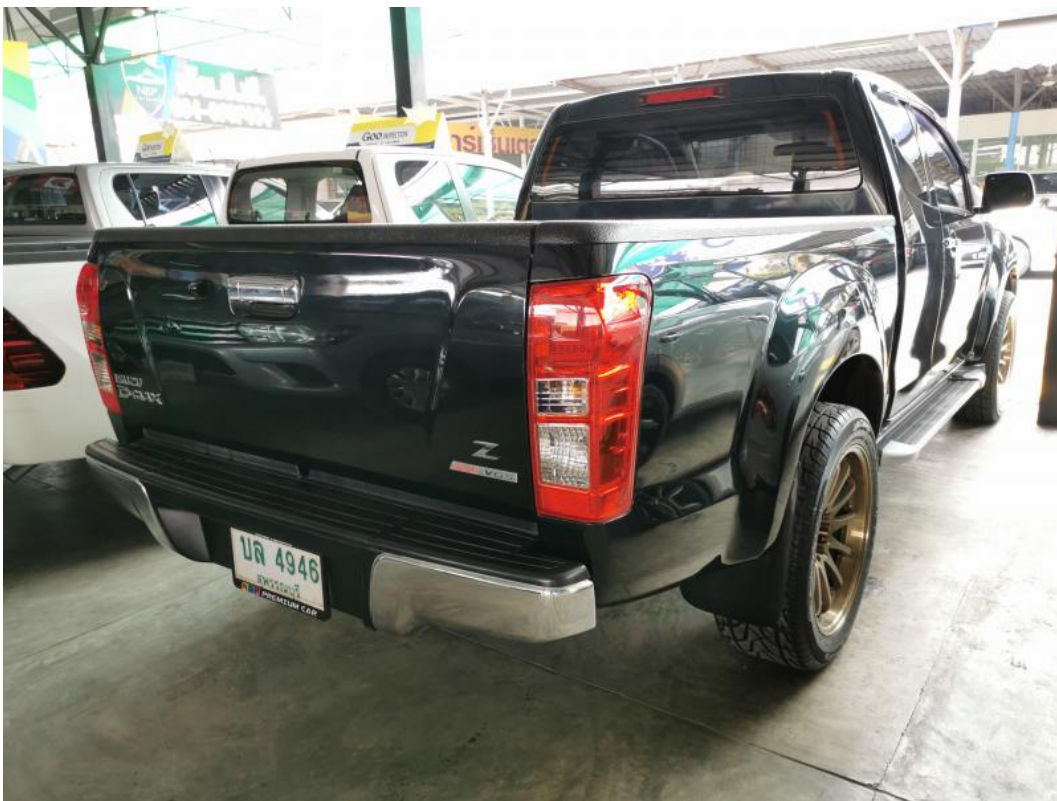
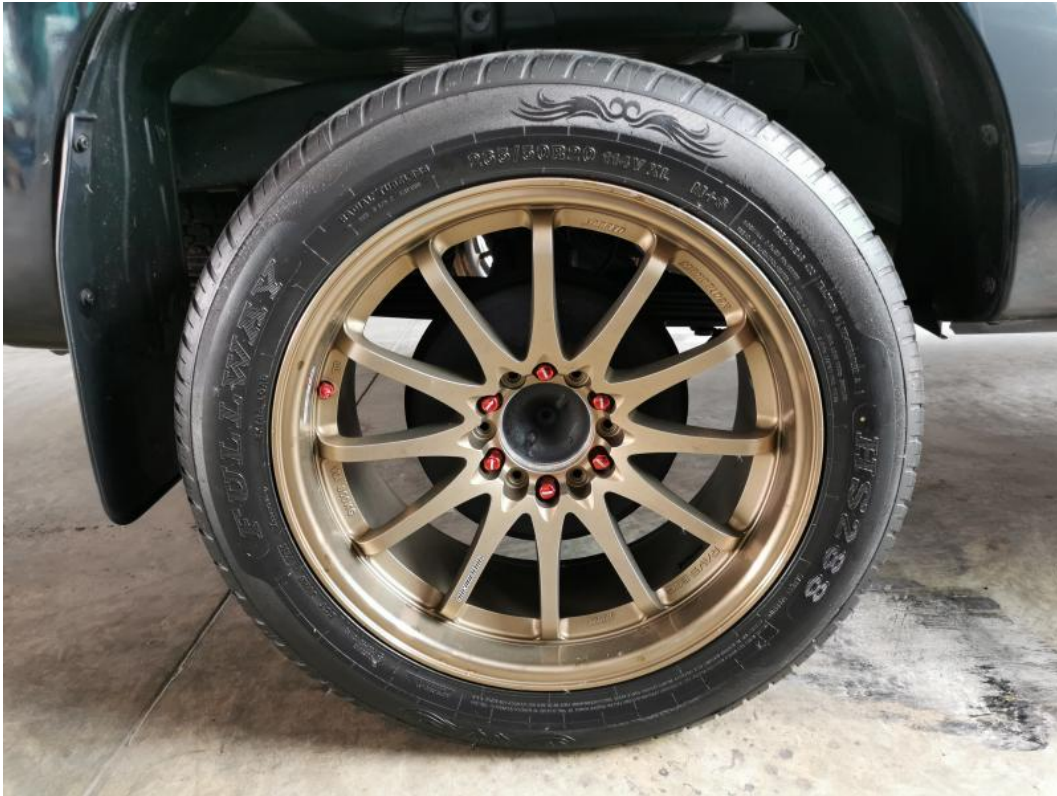
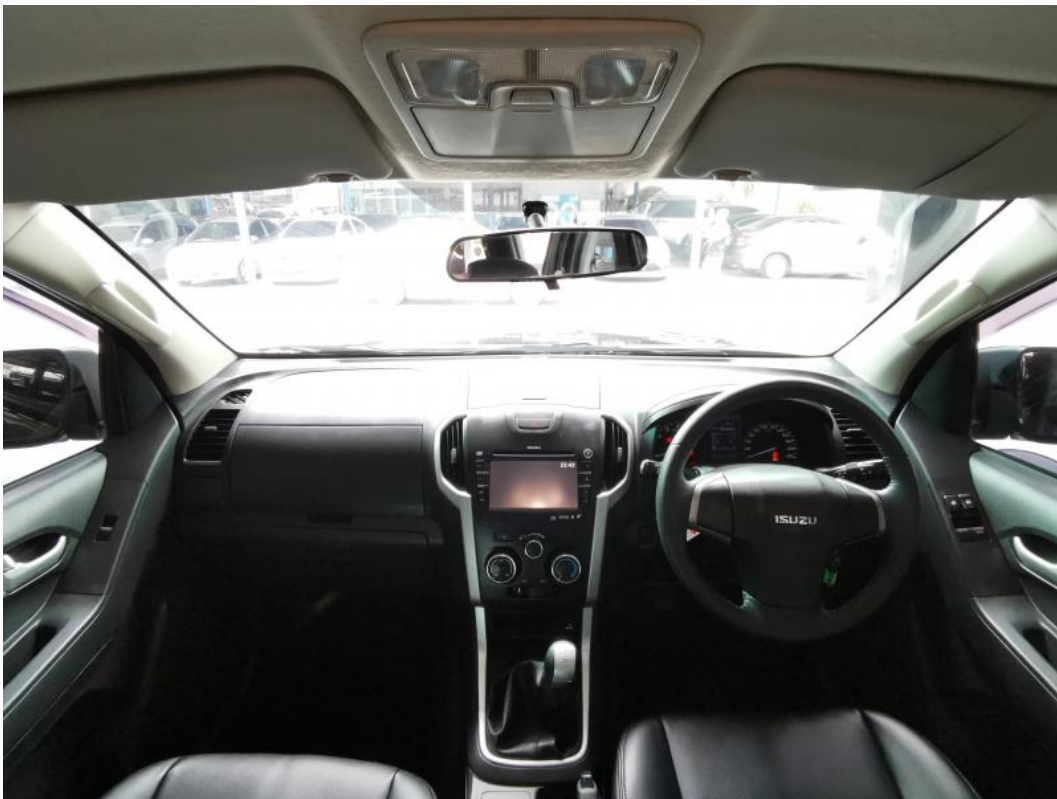
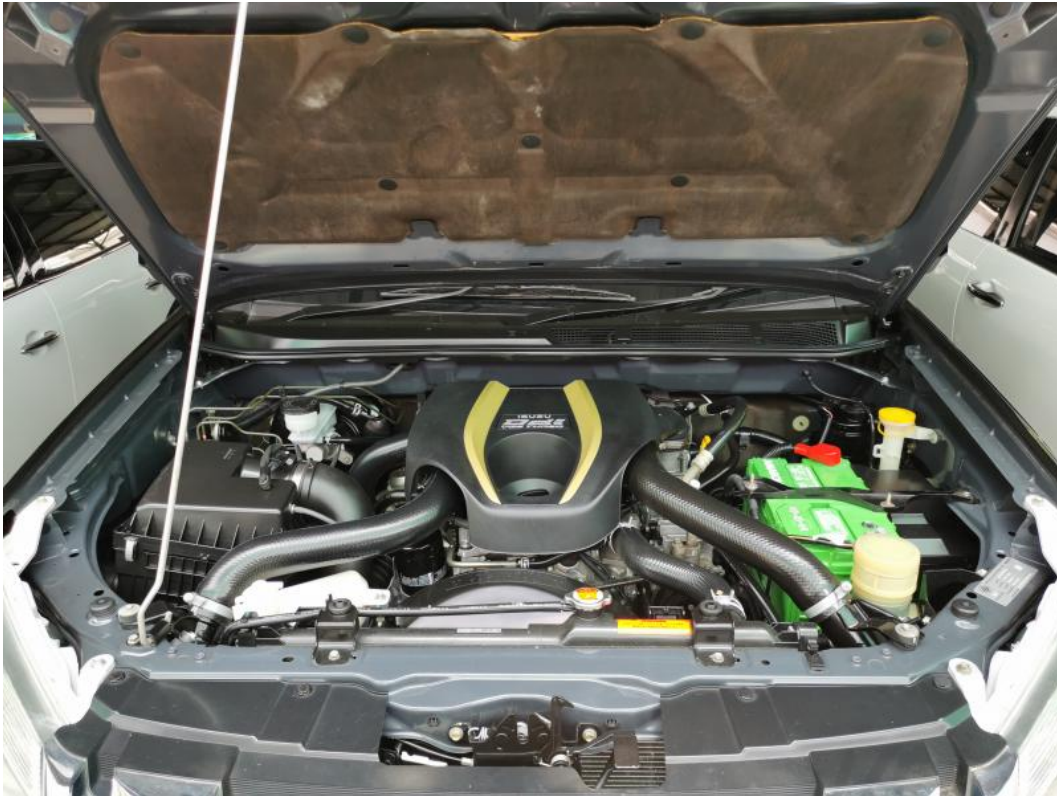
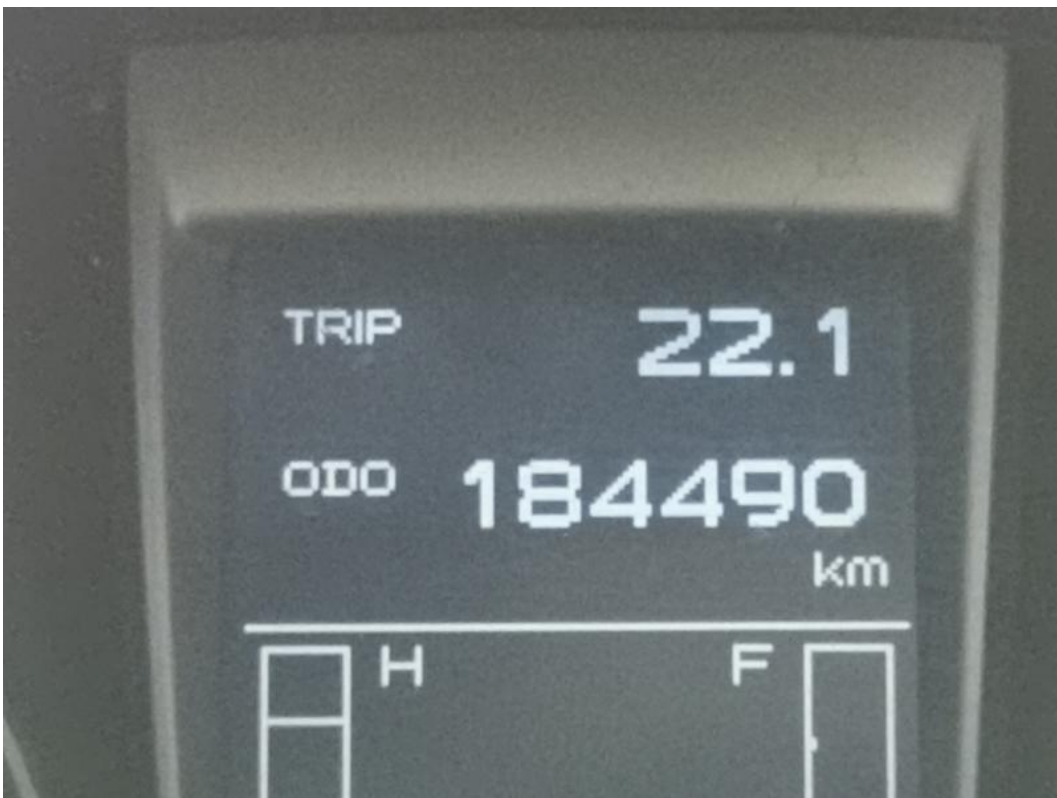
การวินิจฉัย CP 1

System Name	Status
ECM (Engine Control Module)	No Fault Code
ABS (Anti-Lock Braking System)	No Fault Code
BCM (Body Control Module)	No Fault Code
EBS (Electronic Brake System)	No Fault Code
Meter	No Fault Code
Immobilizer	No Fault Code
Immobilizer With PESS	No Fault Code
