U-Car Grading Report

รุ่น	NISSAN X TRAIL 2.0 4WD		
สี	White	หมายเลขทะเบียน (Plate number)	5กง8478
รุ่นปี	2015	เลขไมล์	68,935กม.
แบบ	เลขตัวถัง	MNTTENT32Z0000169

เครื่องยนต์	สภาพดี
วันที่ตรวจสอบ	2019/8/5
สาขา	ASAP
ที่อยู่

วันที่ตรวจสอบ	5 สิงหาคม 2562	วันที่ตรวจสอบอีกครั้ง	
---------------	----------------	-----------------------	--

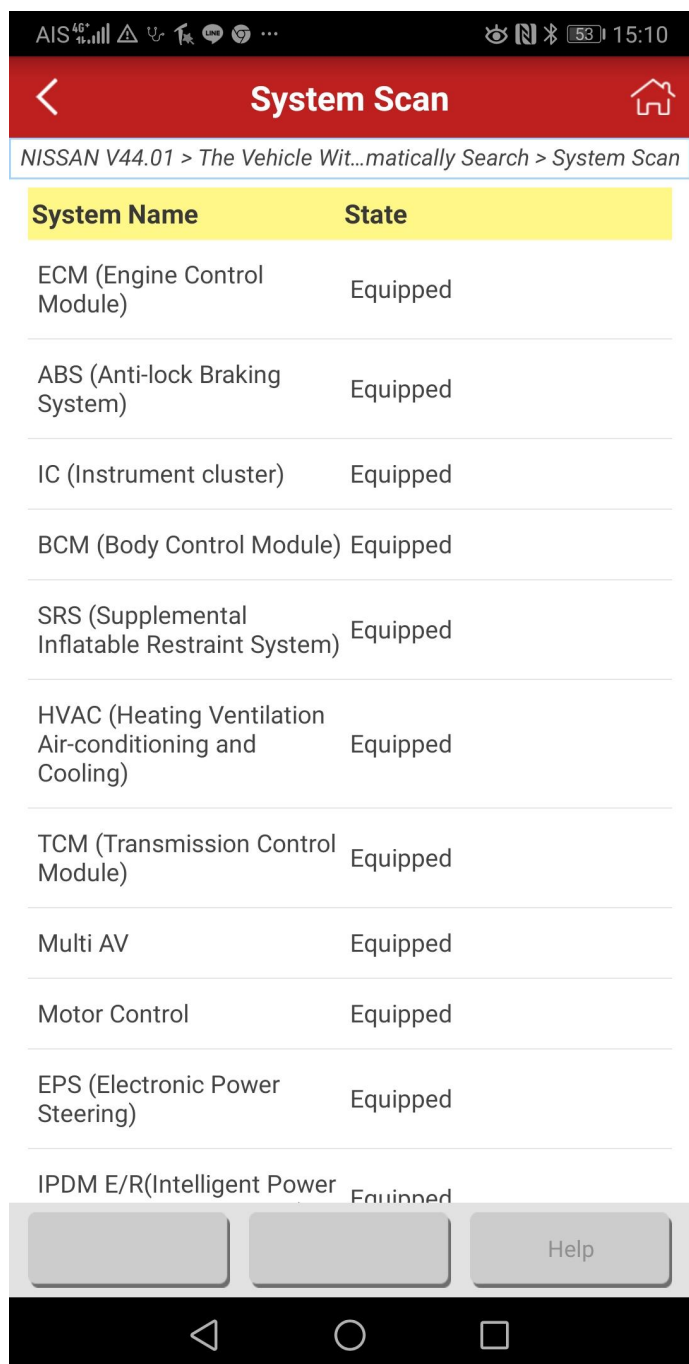
System Scan

System Name	State
ECM (Engine Control Module)	Equipped
ABS (Anti-lock Braking System)	Equipped
IC (Instrument cluster)	Equipped
BCM (Body Control Module)	Equipped
SRS (Supplemental Inflatable Restraint System)	Equipped
HVAC (Heating Ventilation Air-conditioning and Cooling)	Equipped
TCM (Transmission Control Module)	Equipped
Multi AV	Equipped
Motor Control	Equipped
EPS (Electronic Power Steering)	Equipped
IPDM E/R(Intelligent Power	Equipped
