# U-Car Grading Report

หนังสือรับรอง โดย GOO INSPECTION

| รุ่น | TOYOTA HILUX REVO | | |
| รุ่นปี | 2016 | เลขไมล์ | 88,467กม. |

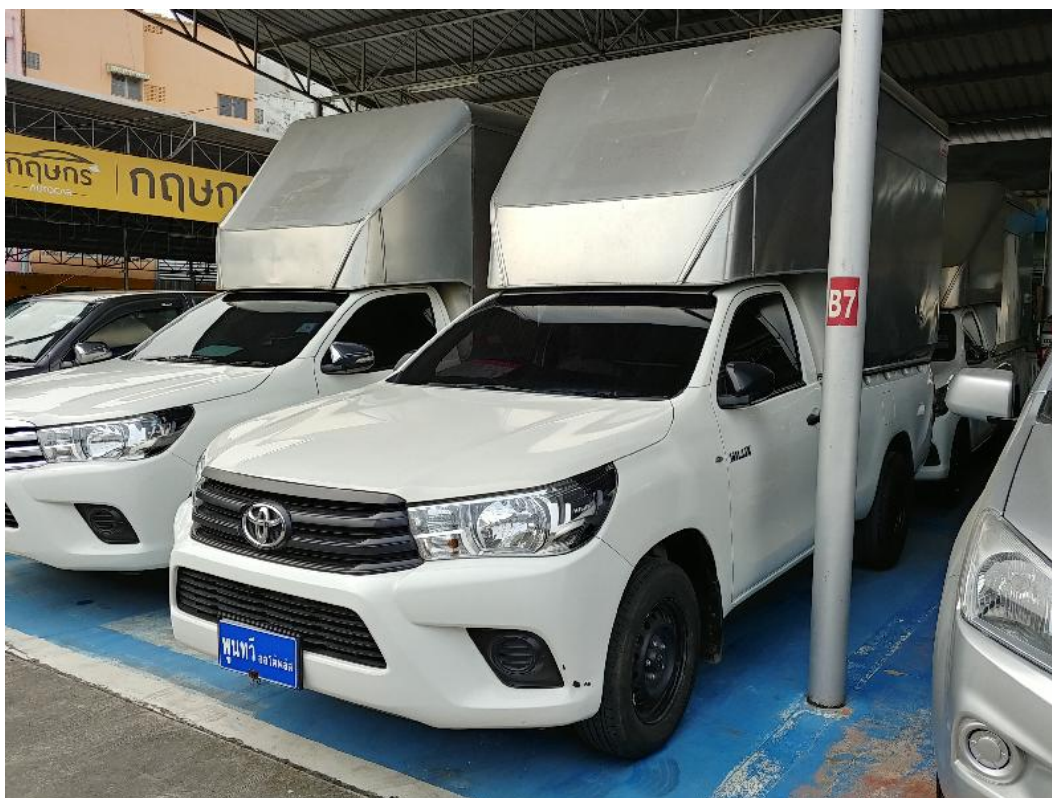
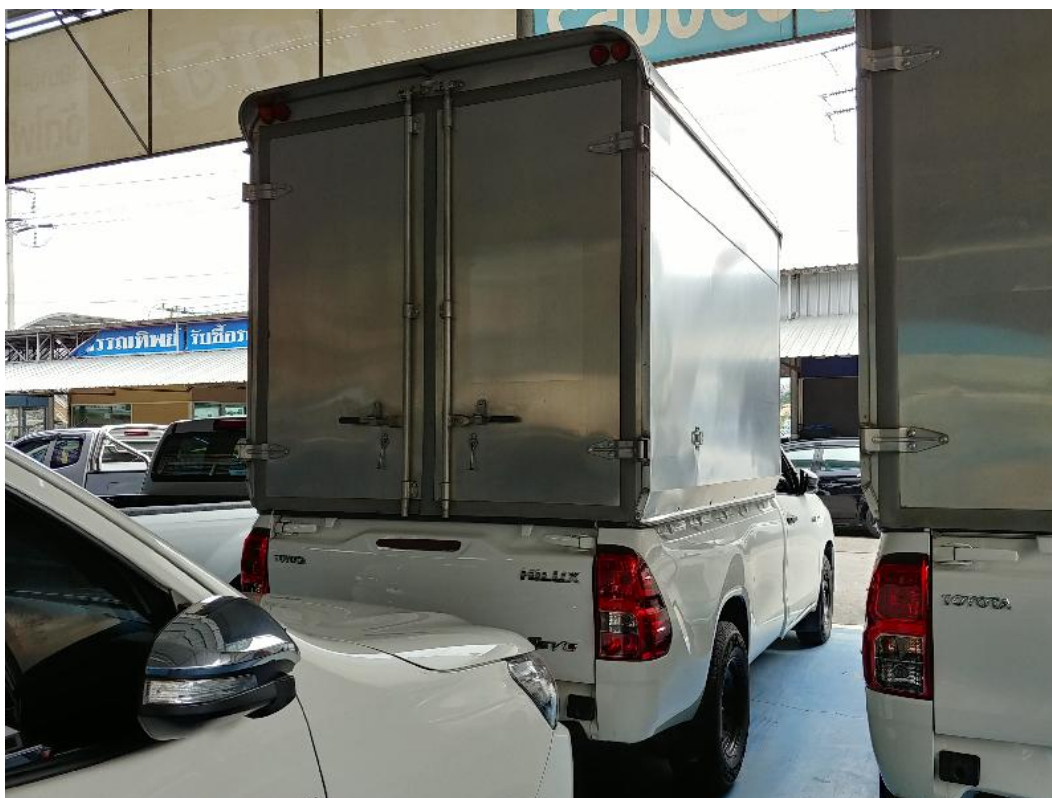
การวินิจฉัย CP 1

| Health Report | |
| TOYOTA V49.16 > 16PIN DLC(Eur...> w/o Smart Key > Health Report | |
| System Name | State |
| Engine and ECT | No Fault Code |
| Cruise Control | No Fault Code |
| ABS/VSC/TRC | No Fault Code |
| SRS Airbag | No Fault Code |
| Combination Meter | No Fault Code |
