# U-Car Grading Report

รุ่น	HONDA CITY 1.5		
สี	Black	หมายเลขทะเบียน (Plate number)	6กฝ5874
รุ่นปี	2017	เลขไมล์	126,273กม.
แบบ	เลขตัวถัง	MRHGM6620JT105891

เครื่องยนต์	สภาพดี
วันที่ตรวจสอบ	2021/10/5
สาขา	Boy Autogroup
ที่อยู่

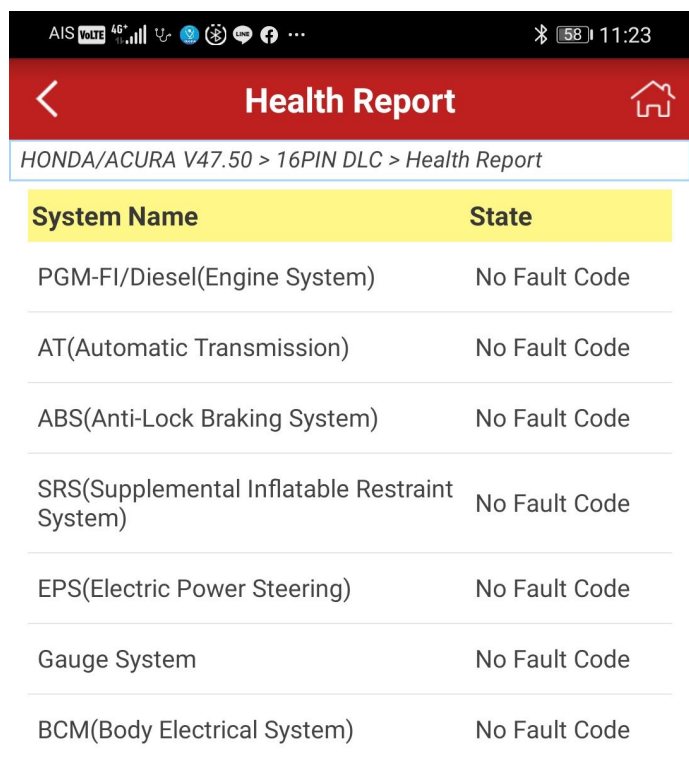
การวินิจฉัย CP 1

System Name	State
PGM-FI/Diesel(Engine System)	No Fault Code
AT(Automatic Transmission)	No Fault Code
ABS(Anti-Lock Braking System)	No Fault Code
SRS(Supplemental Inflatable Restraint System)	No Fault Code
EPS(Electric Power Steering)	No Fault Code
Gauge System	No Fault Code
BCM(Body Electrical System)	No Fault Code
