# U-Car Grading Report

รายงานผลการตรวจเช็คสภาพรถยนต์  
ภายใต้การดูแลของสมาคมการประเมินสภาพรถยนต์ประเทศไทย

รุ่น	HONDA JAZZ 1.5 V		
สี	Black	หมายเลขทะเบียน (Plate number)	ฉม3040
รุ่นปี	2008	เลขไมล์	162,741กม.
แบบ	เลขตัวถัง	MRHGE88509P103446

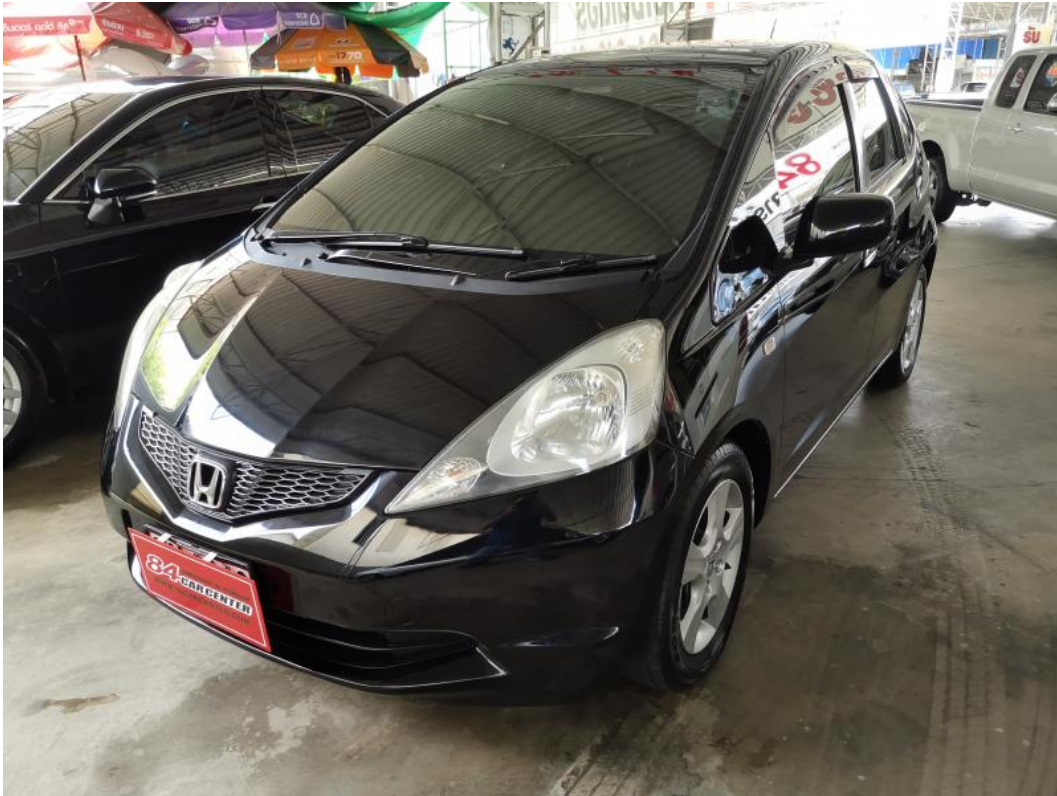
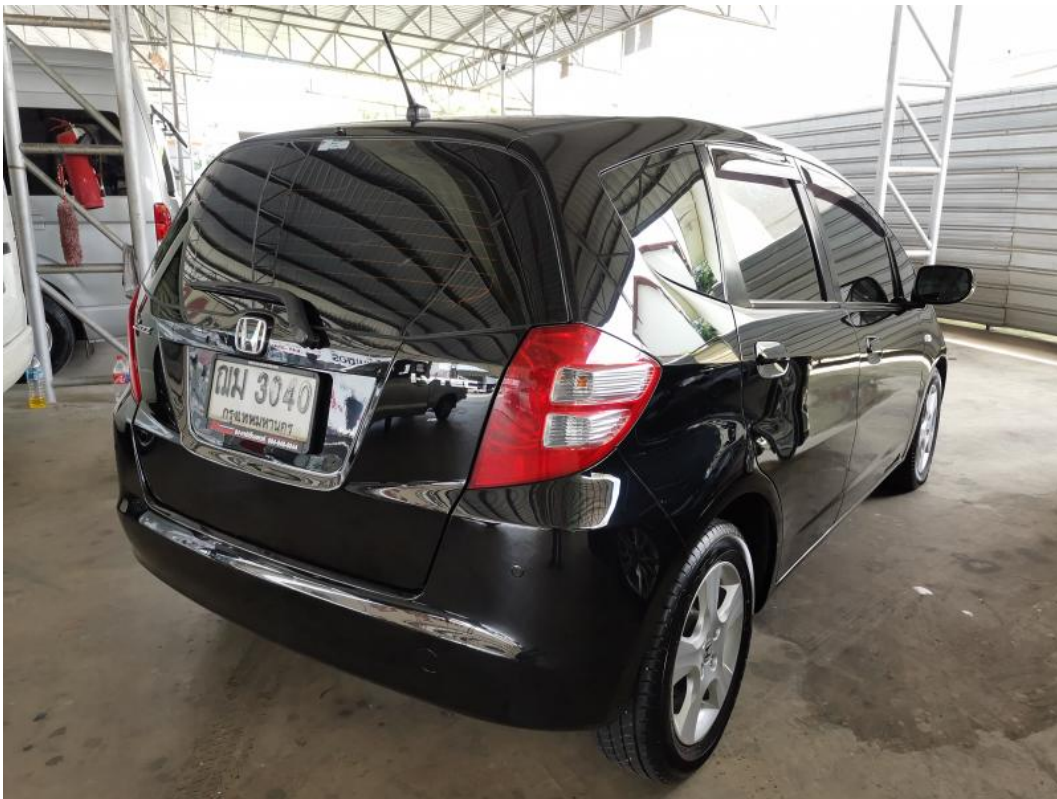
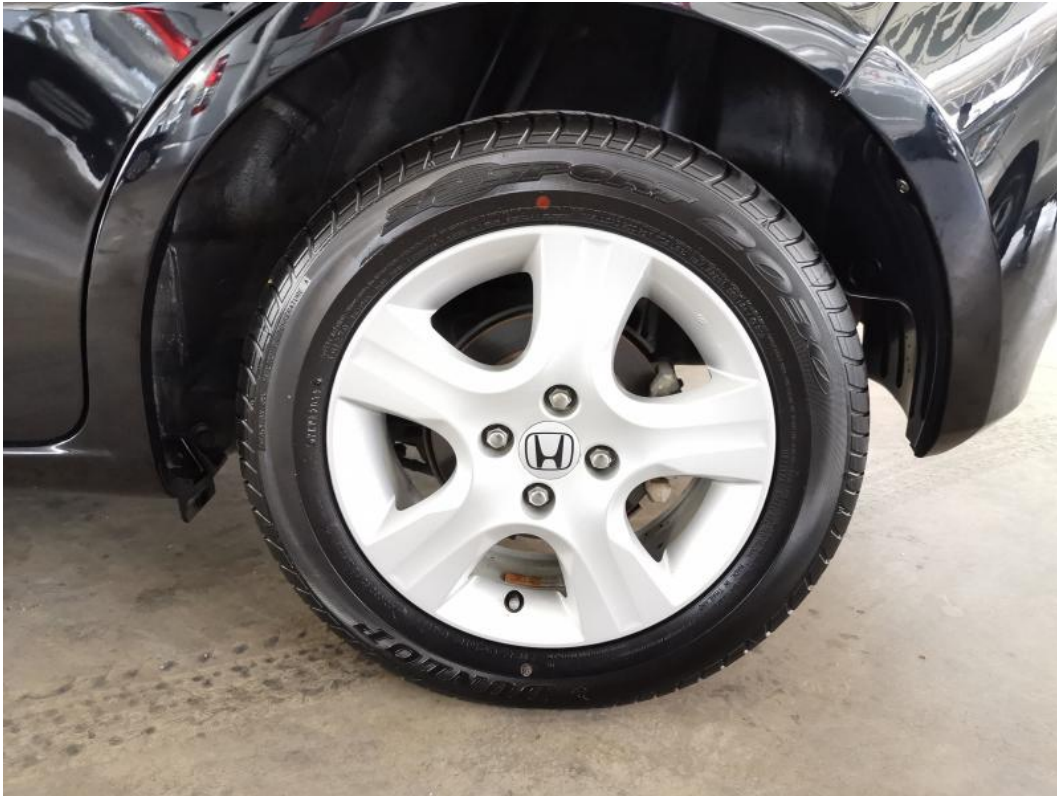
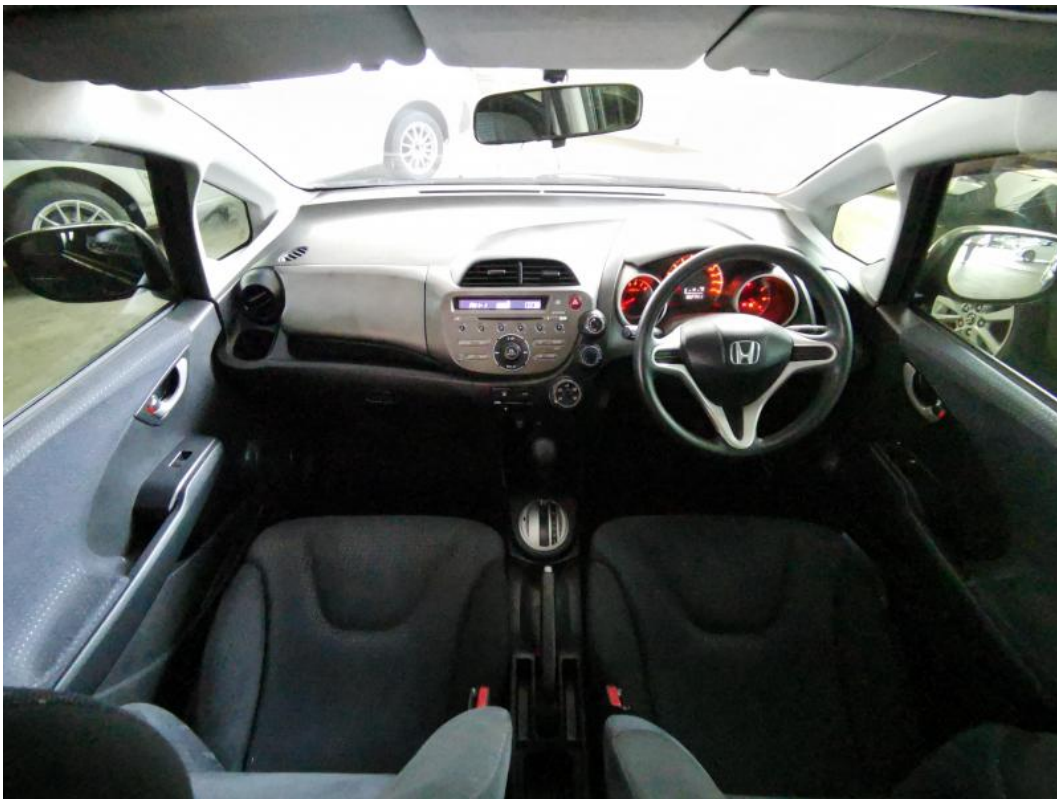
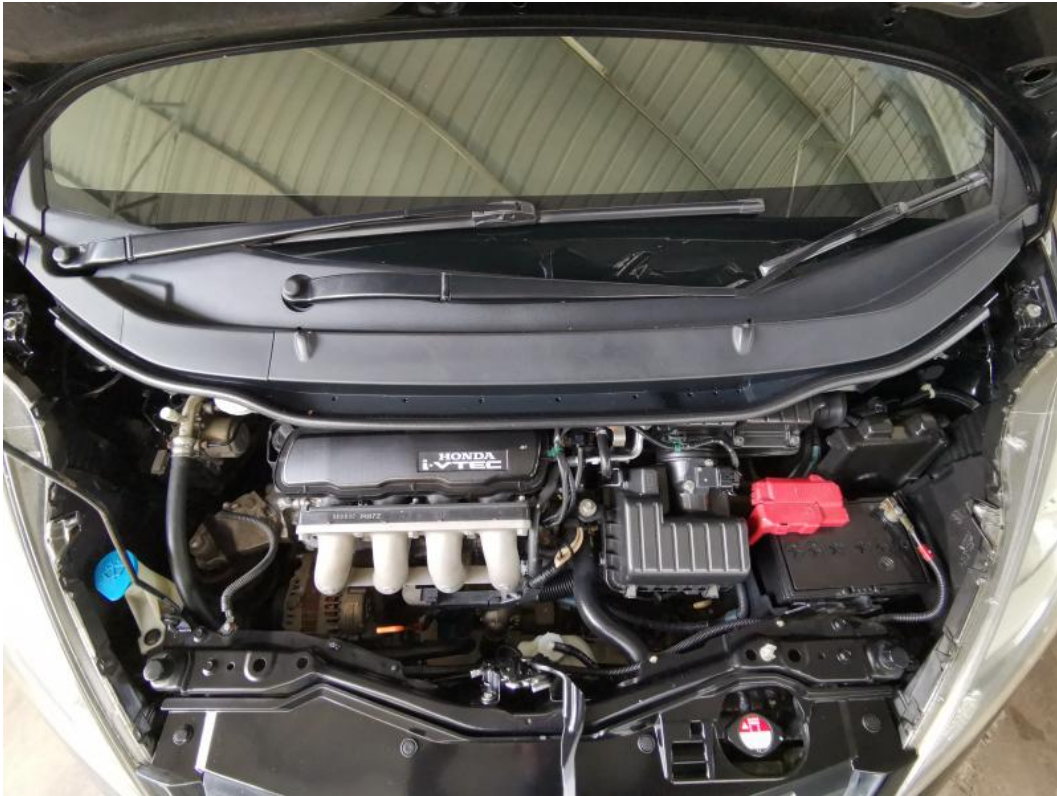
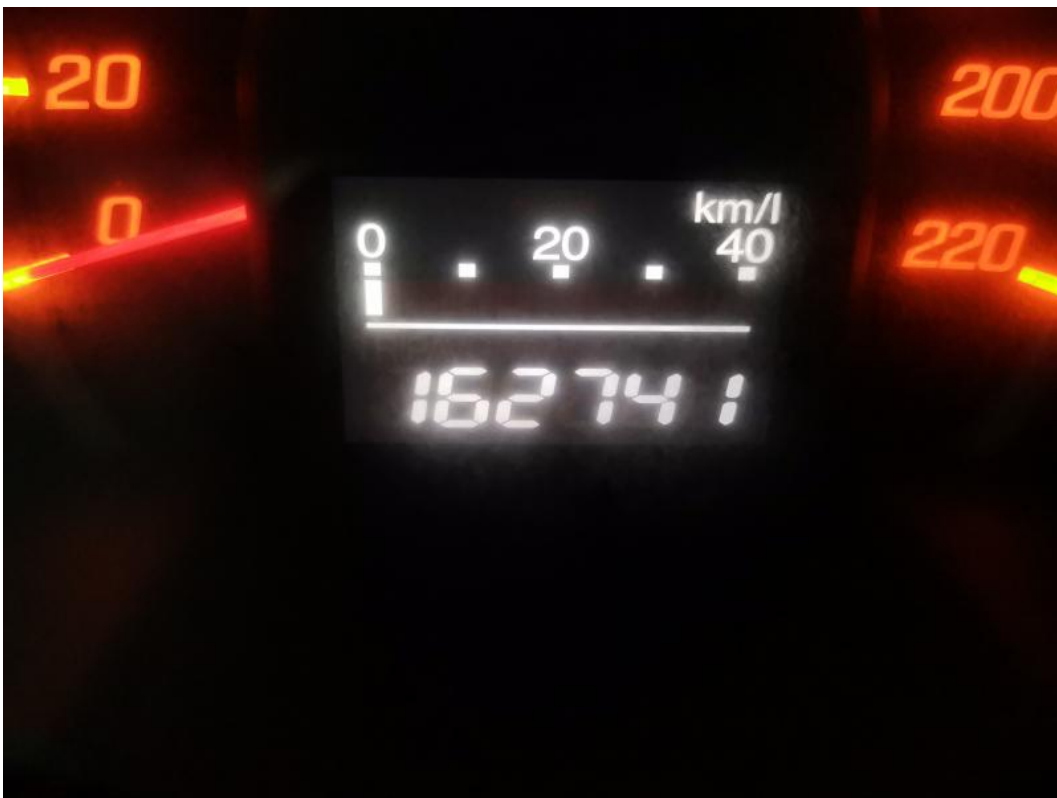
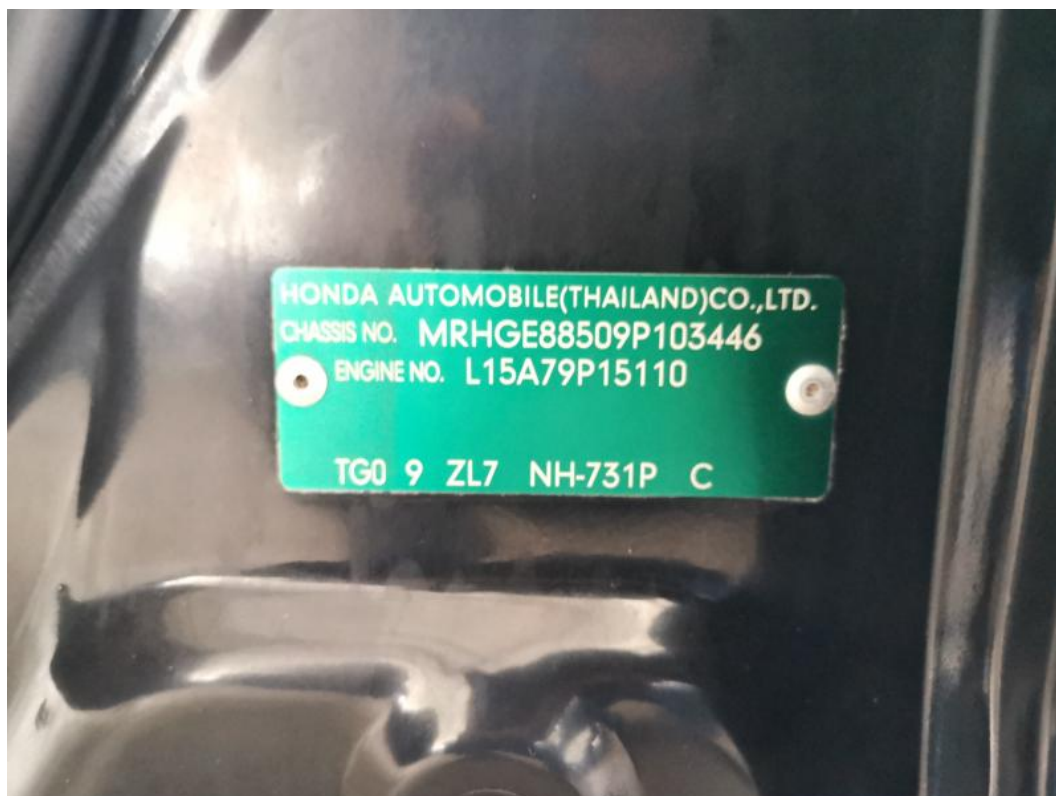
Rear Floor/Trunk Floor ความเสียหาย

Gas Engine System remove

The trunk is damaged from Removing the gas system

Rear Floor/Trunk Floor ฟันสี มี

Right Wheel Well(Inner) ฟันสี มี

กระจกหน้ารถ หินกระเด็น บางส่วน
