U-Car Grading Report

U-car Grading Report

รุ่น	TOYOTA FORTUNER 2.8 SIGMA 4		
สี	Black	หมายเลขทะเบียน (Plate number)	5กศ2240
รุ่นปี	2016	เลขไมล์	72,008กม.
แบบ	เลขตัวถัง	MR0HA3FS600036934

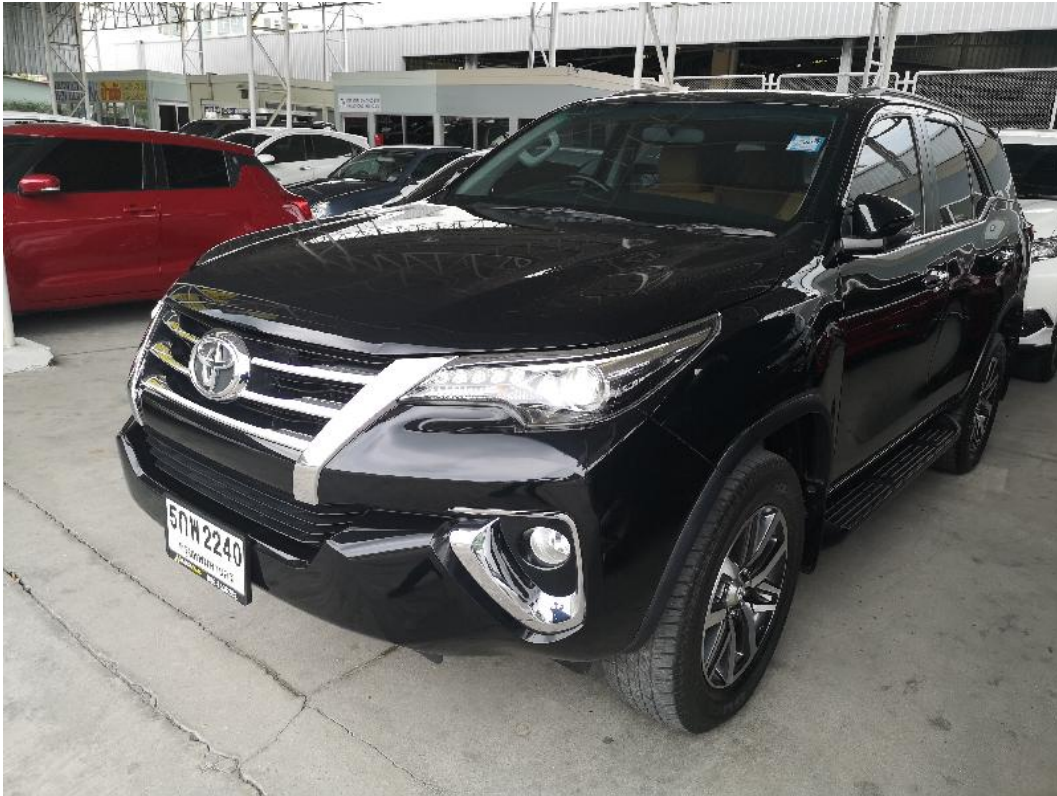
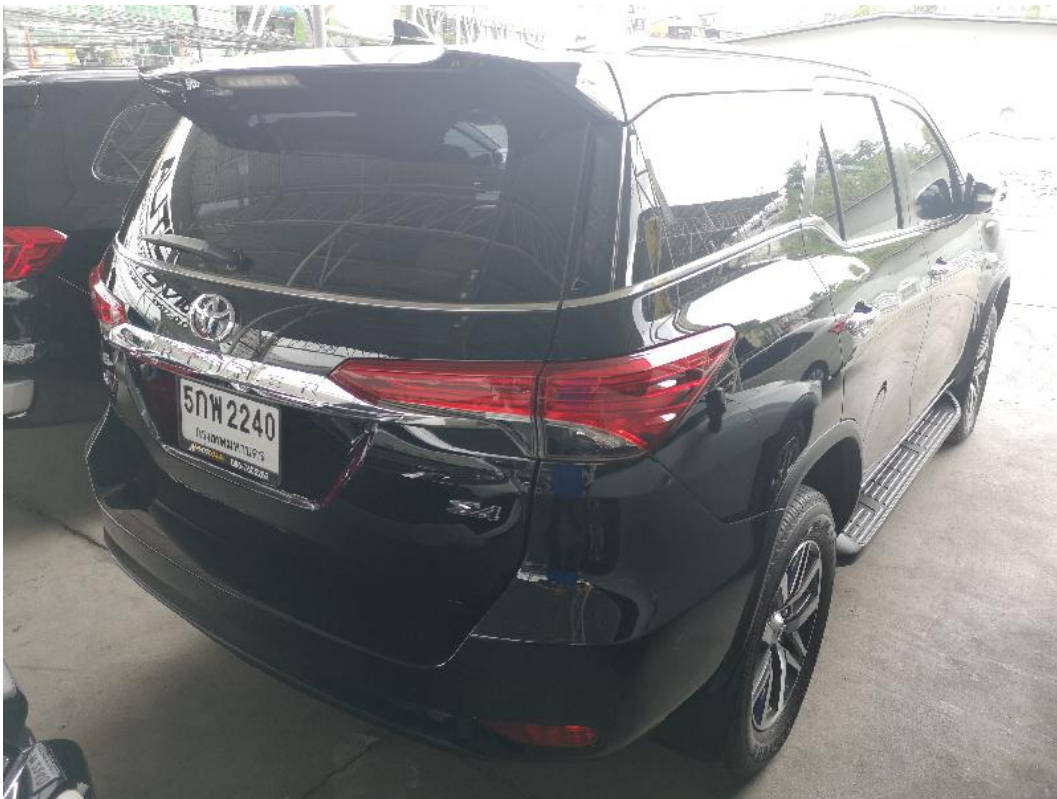
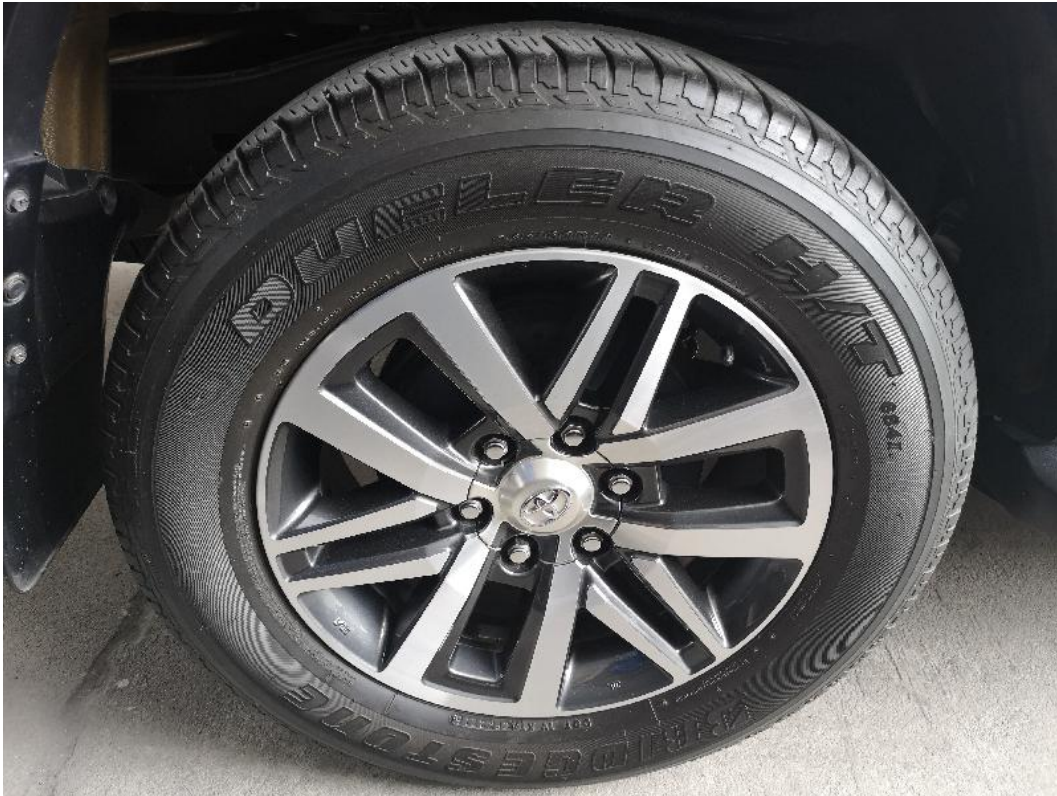
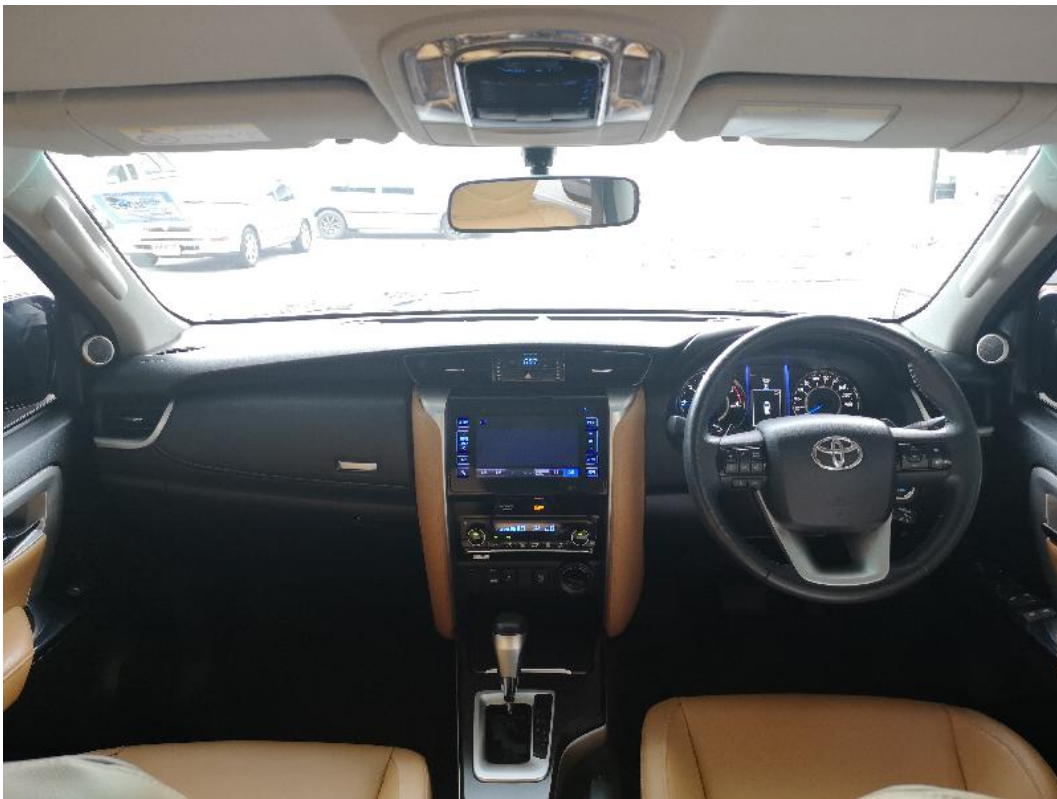
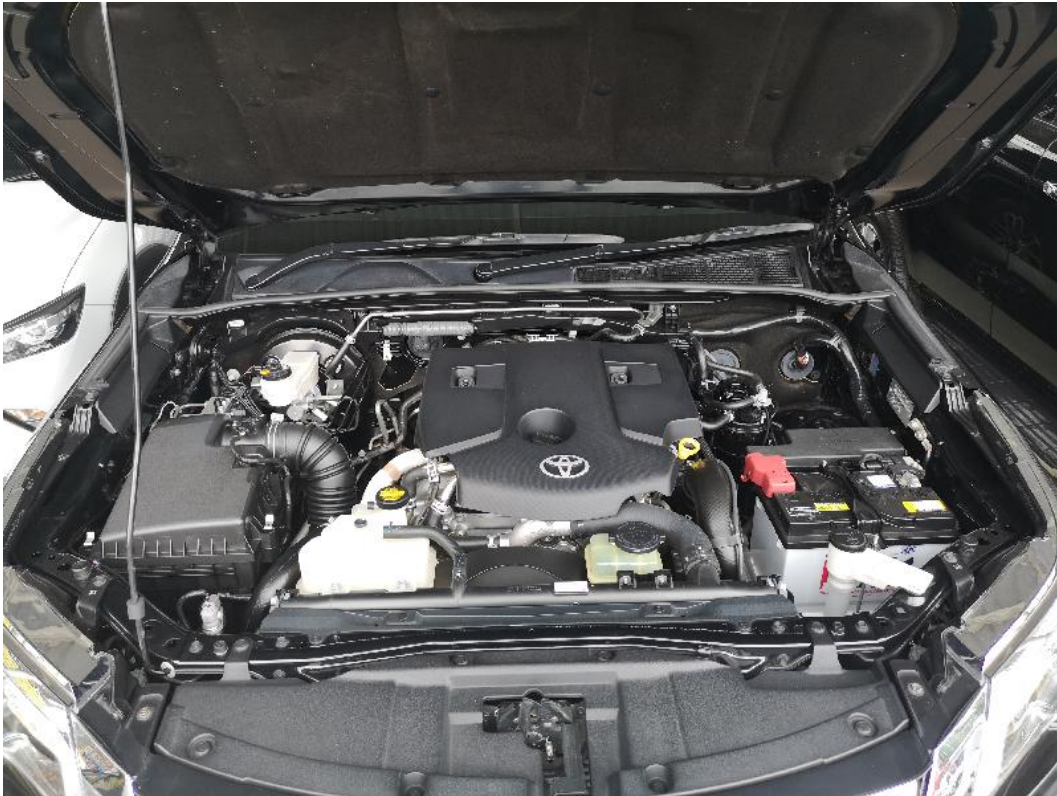
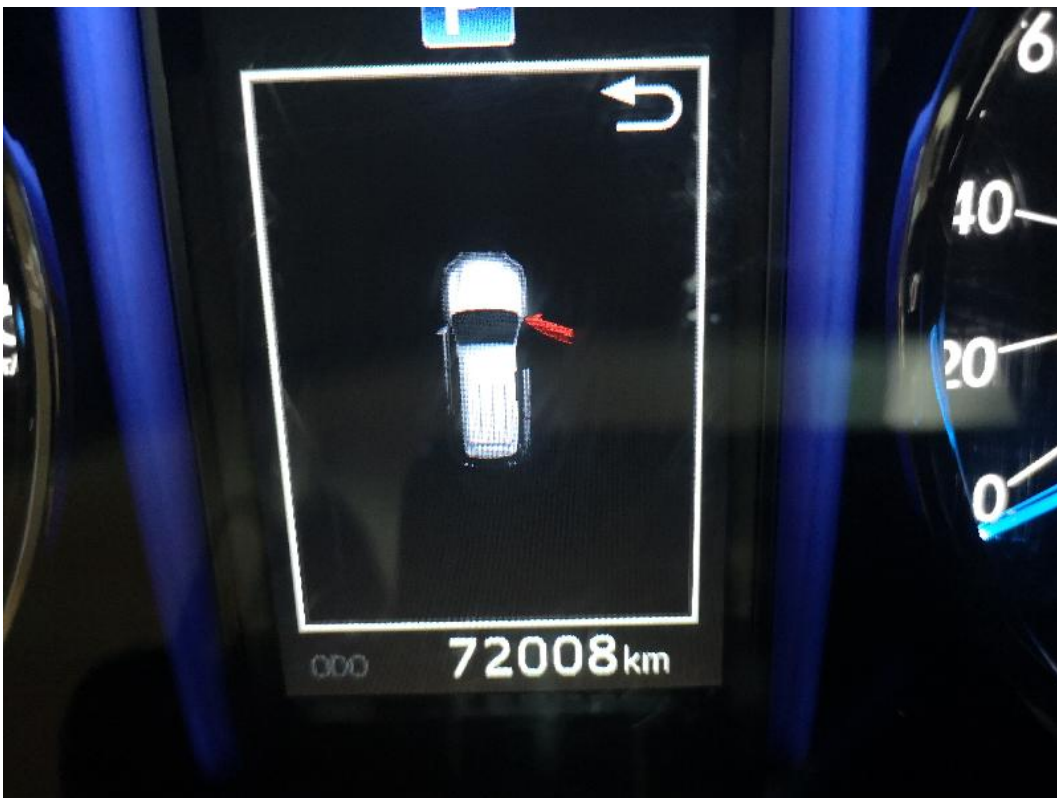
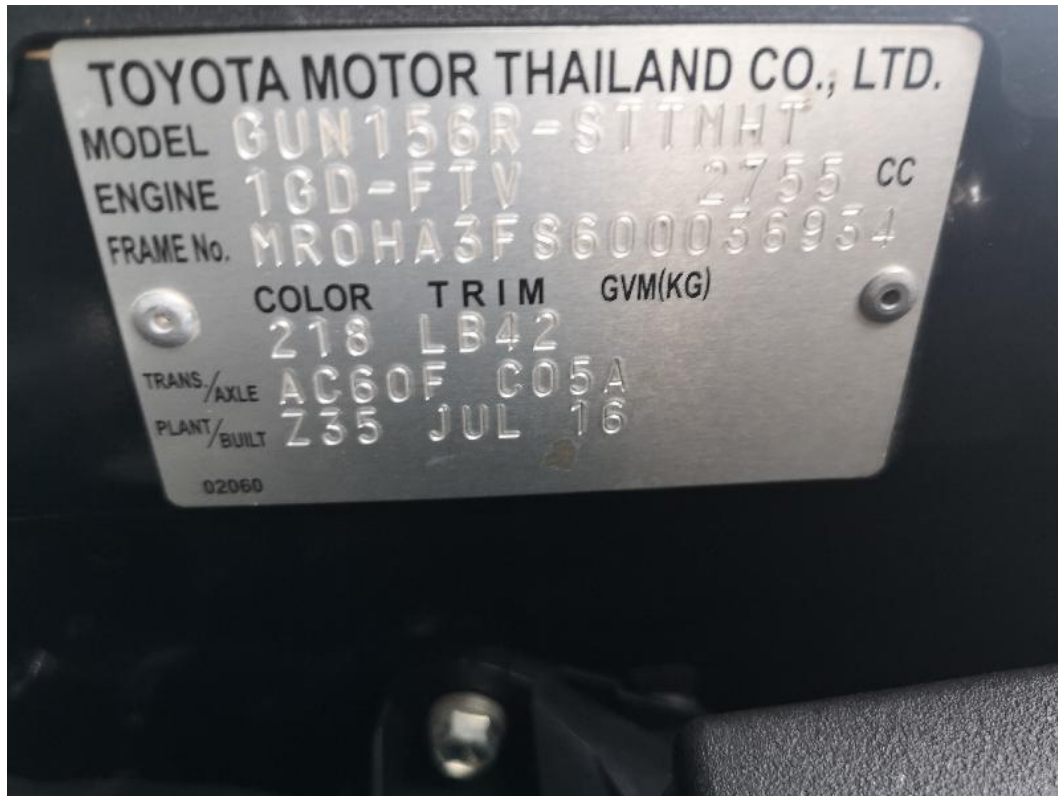
<p>Front left fender</p> <p>★★★★★</p>	<p>Bonnet / hood</p> <p>★★★★★</p>	<p>Front bumper</p> <p>★★★★★</p>	<p>Front right fender</p> <p>★★★★★</p>	<p>[หน้าต่าง] กระจกหน้ารถ หินกระเด็น บางส่วน</p> <p>[ภายใน] พื้นพรม คราบ S ตักแต่งอื่นๆ รอยขีดข่วน บางส่วน Headliner คราบ S Headliner รอยย่น S</p>		
<p>Front left tire, alloy wheel, wheel cover ร่องยางระดับ 5</p> <p>★★★★★</p>			<p>Front right tire, alloy wheel, wheel cover ร่องยางระดับ 5</p> <p>★★★★★</p>			
<p>Front left door</p> <p>★★★★★</p>			<p>Front right door</p> <p>★★★★★</p>			
<p>Left side step / side spoiler</p> <p>★★★★★</p>			<p>Right side step / side spoiler</p> <p>★★★★★</p>			
<p>Rear left door</p> <p>★★★★★</p>			<p>Rear right door</p> <p>★★★★★</p>			
<p>Left back tire, alloy wheel, wheel cover ร่องยางระดับ 5</p> <p>★★★★★</p>			<p>Right front tire, alloy wheel, wheel cover ร่องยางระดับ 5</p> <p>★★★★★</p>			
<p>Left back fender</p> <p>★★★★★</p>			<p>Right back fender</p> <p>★★★★★</p>
